**「毛利家御居間」・「三府御門」保存修理工事及び  
「土蔵」・「広間」解体工事報告書**

－平成23年度 社会資本整備総合交付金事業 佐伯市歴史資料館(仮称)  
建設に伴う既存建築物保存修理・解体工事に関する報告書－

平成27年3月

佐伯市教育委員会

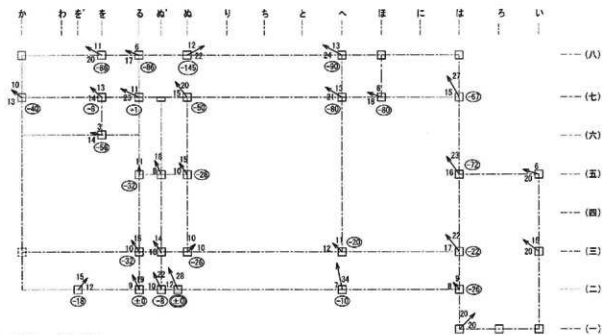
第1図 御居間柱傾斜・沈下図

床廻りの木部腐朽が随所に目立ち、不同沈下や傾斜が北方向に見られる。床下には牡蠣殻が一面に敷き詰められていた。背面北側が経年疲労による破損と建物近くまで雑木が生い茂り、蕨類も絡まる状態であった。また南下屋と東渡り廊下接続屋根に雨漏りが確認される。西室御化粧の間は広間増設に伴い、[(七)ノカ]柱から[(二)ノを]に向かって斜めに切断され、屋根も無理失理に接合されている。小屋組は幸い広間廊下を御居間主屋根の下で接合させたので当初組みが残存している。

割山石礎石を布敷に並べた堅牢な仕事であるが、多少の沈下や樹根が建物内部へも進入し、石組が変動された部分も見られた。また牡蠣殻が床一面に敷き詰められている。なぜ敷き詰められているのか。古く江戸中期享保5年(1720)に一般庶民宅での瓦葺屋根が認められる以前では、牡蠣殻葺の屋根であった由(防火対策として)。他、牡蠣殻は焼いて貝灰とし漆喰の原料や土壌改良材(酸化カルシウム)に使用されるも、土中の虫除けや防湿として考えたのであろうが、焼殻ではなく生殻であり酸化カルシウムによる虫除けや防湿の効能は薄く、小動物の浸入を防ぐためのものなのか、その用途は定かでない。

エン東以外の柱下部には杉材の土台が設えられている。礎石接着部は腐朽が進行し、不同沈下の一因ともなっていた。次の間東の渡り廊下部や北

エン側部の損傷が著しく、床下部分からの腐朽が見られた。床組では当初通りであり、特に目を引く損傷は見られないが、北エン床の不陸と、北に向かって傾斜がある、西室御化粧の間が三分の一度斜めに切り取られ、広間の廊下が付く。この廊下部と西室北エン(廊下部)と次の間東の渡り廊下床にはカーベットの貼られ、南エンはPタイルが貼られていた。また西室の杉板下から当初畳下地板が現れた。

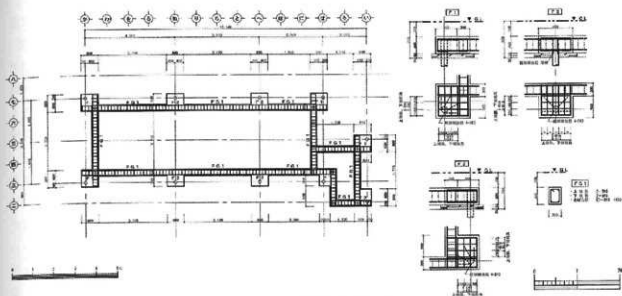
第11図 御居間基礎伏図

地盤調査(ボーリング)の結果、軟弱地盤は深さ4m程ある。杭の選択は、地中土の取り出し破棄がなく、杭打ち機が小型でゴムキャタピラ付の自走式である(建物地盤に負荷・圧力が小さい)鋼管杭とした。杭の仕様は下記の通りである。

但し、施工実施時に7カ所で4mを超えることとなり、杭を追加して設置した(杭伏図No.13図・ボーリング柱状図参照)。ボーリング調査したすぐ隣接(約7m)横の杭が実長7.41mであり、一番遠い所は4m長さで良かった。これ程の誤差が出るとは、地中の事は難しい測定であった。

軟弱地盤により、杭支柱独立基礎をRC地中梁で連結する。独立部の礎石は一旦除去し、杭頭補強筋をセットし、打設した後礎石を元通りに据え付ける。その他は下記による。

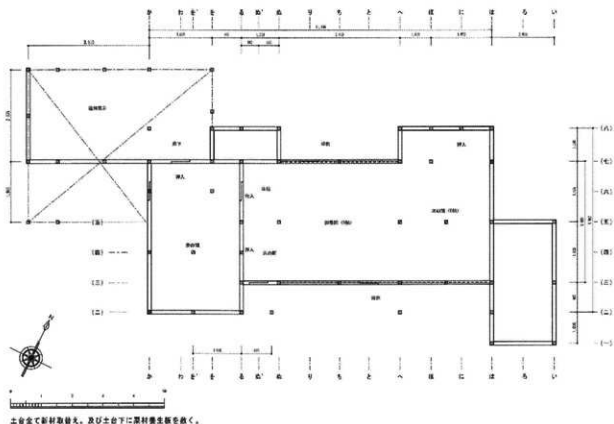
第21図 御居間土台取替図

現況土台の設置箇所は(い)通り、(は)通り、(る)通り、(か)通りと(ぬ)～(を)の(七)～(八)間。(二)通り(る)～(か)間、(三)通り(は)～(る)。(五)通り(い)～(は)。(七)通り(は)～(か)。(八)通りは(ぬ)～(を)間と、(は)～(へ)間で(へ)側に約50cm残存していた。他の主要柱下や東下は野面東石に栗製の木束が据え付けられ支柱が建つ。土台は杉材で礎石上端に直接乗せるが「ひかり付」の加工はなく、下端の腐朽は10m/m程度から上に進行していたし、欠損箇所(八)通り(は)～(ほ)先、(へ)通り(七)～(八)に見られ(外壁ラスモルタル修理時に除去及び腰板張り釘の痕跡から決定)、隅仕口の破損等も多々見られた。継手仕口は金輪継ぎである。足固め床梁を設置し、根太を渡し床板張りとする。

- チ. 防霉・防蟻処理 床下部材・小屋部材・野地全面・その他見え隠れの仕口・係員の指示箇所に低炭性サイゴナー油剤ESを塗布及び吹付けを行った。
- リ. 組立及び継木補強 当初仕様の通り組み上げる。但し、構造上不完全と認められる部分は、添木・金物等の補強処理を講じた。
- ヌ. 特記事項 新補材料は、年輪の密度・耐久性から見た赤味の度合い等を考慮し、良く乾燥した木材を用いる。継木等する材は、旧来より3から5m/m程度太めに加工した。土台下には栗材を取り付けた。これは杉土台であるための構造補強である。この様な構造補強材には「平成仮設材」の烙印を押した。

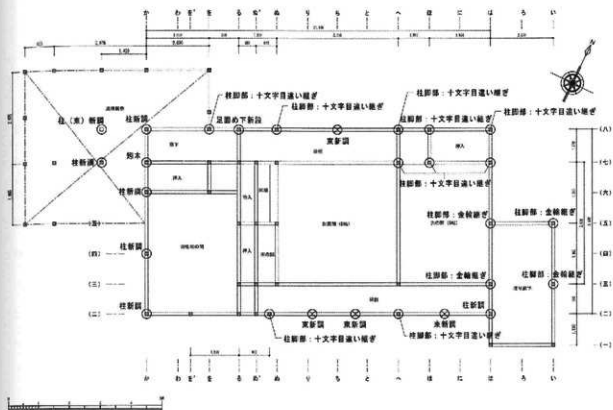
第23図 御居間柱接木図

の傷みは少なく、北側の東端方向に柱脚の傷みがあったと思われ、突付け継ぎの仕口納め。特に酷く傷みのあったのは渡り廊下部分の柱脚は足固め部分以下は腐朽、断裂などの欠損が見られ、添木束で床組を支えていた。しかし、(い)通りの柱3本は当初材が残存し、土台枘・足固枘・窓敷居・鴨居影並びに貫穴等の痕跡があった。柱頭は桁に長枘差してあり、その枘から(いノ五)柱は〔又十九〕、(いノ一)柱は〔又廿七〕の墨書が見られる。(いノ三)柱の枘は長枘が切断されていて、〔貳拾〕の墨書が読めるが、上記の〔又〕の字が欠損していると思われる。つまり(いノ五)から南に向かって〔又十九〕、〔又貳拾〕、〔又廿七〕と連続していたことが判る。また、(五)通り(い～は)に於いては柱対面に貫穴3本、間渡し穴も残り十塗り真壁の痕跡があり、外壁部には堅羽目板が残り外にバス板ラスモルタル塗り仕上となっていた。堅羽目板の残木痕もあり、釘跡も4～5cm間隔に打たれていた事がわかる。

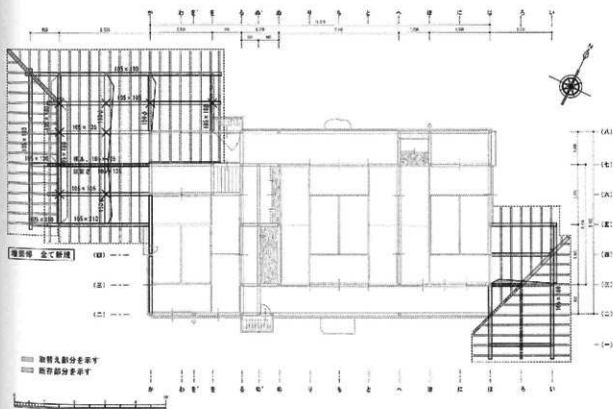
第24図 御居間小屋組取替図

本建部の小屋組の改変は見られない。但し広間接続により「御化粧間」を斜めに間仕切った事により(かノ六)柱が天井上で切断されているが桁・梁で屋根荷重を受けて、広間の柱にて支えている。又、渡り廊下部の小屋は後背部が片流れに改変されていたが、幸い桁・梁類は当初材が残り、当初の組み方を読み取ることが出来た。(い)通り(一〜四)までは二段桁で上段桁が(四)通り(い〜は)に廻り(いノ四)組手に隅木欠きの痕跡が現れ、下段の桁と同じ高さ(五)通り(い〜は)に桁を廻している。この上に上段桁と同じ高さの梁があるも壁部はバス板張りラスモルタル塗りのみであり、明かに後補(平成5年)の仕事である。よって、寄棟型に納め(五)通りは半間の葺き下ろしの小屋組・屋根であった事が判る。この渡り廊下の屋根はカラー鋼板瓦葺きに変えられていた。本建部の屋根は一重垂木に納められ、野地板は杉で、佐伯地方では常識の「小間返し」に釘打ちする。この部の板は「オガ引き」であるも、ベタ張りの野地がある。この部の板は「帯ノコ」引きであり、垂木の腐朽も見られる。下屋部は化粧垂木、野垂木と組まれる二重垂木組工法で
