佐伯市指定有形文化財

「毛利家御居間」・「三府御門」保存修理工事及び

「土蔵」・「広間」解体工事報告書

平成23年度 社会資本整備総合交付金事業 佐伯市歴史資料館（仮称）
建設に伴う既存建築物保存修理・解体工事に関する報告書

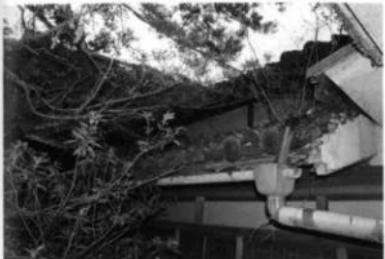
南エンと渡り廊下接合部雨漏り腐朽

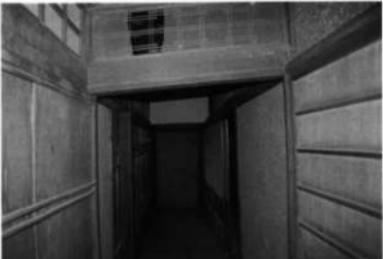
北エン北側に傾斜

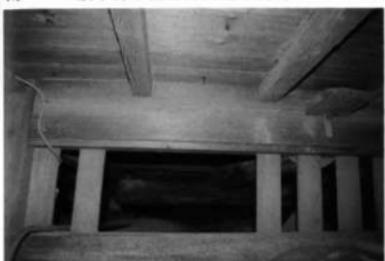
エン床下窓連子欠損

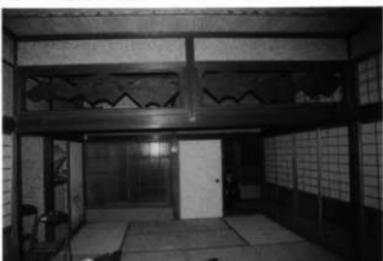
間仕切欄間切抜き三扇左端扇欠損

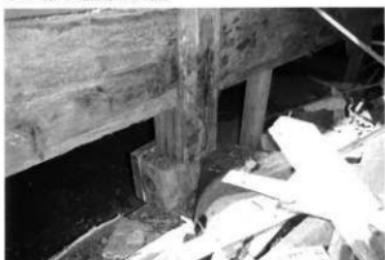
りノ三柱脚サイコロ繼

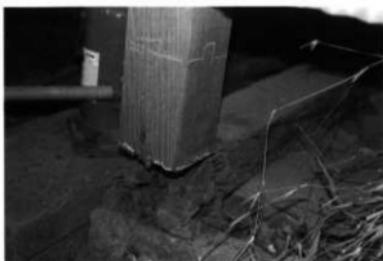
ぬノ八柱脚土台欠損 十文字目達継指示

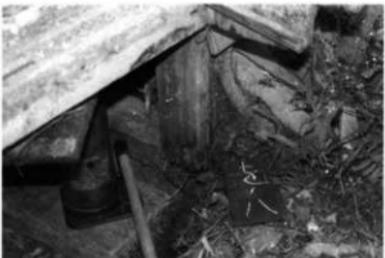
をノ八柱脚土台腐朽

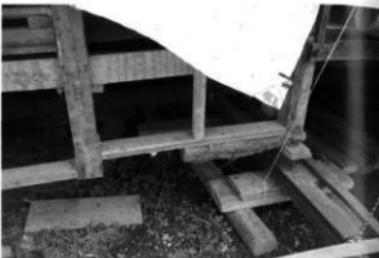
八通りは～へ間土台50cmを残し欠損

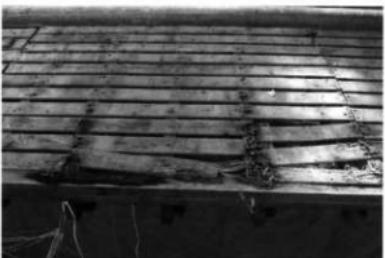
野地板タルキ部の欠損

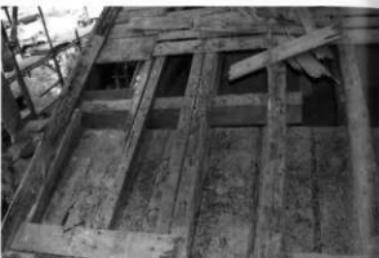
野タルキの腐朽、損傷

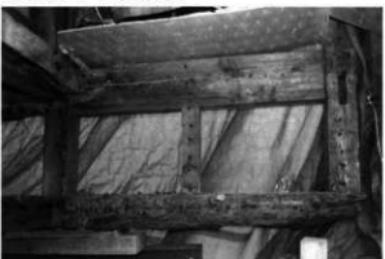
はノ一～二土台腐朽

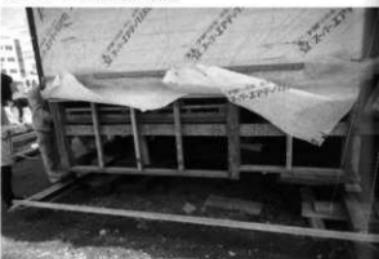
八通り外壁破損ラスモルタルドエアーテックス

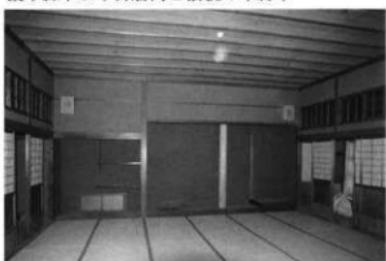
南エン天井雨漏りによる腐朽
