佐伯市指定有形文化財
旧坂本家住宅保存修理工事報告書

平成16年3月

佐伯市教育委員会

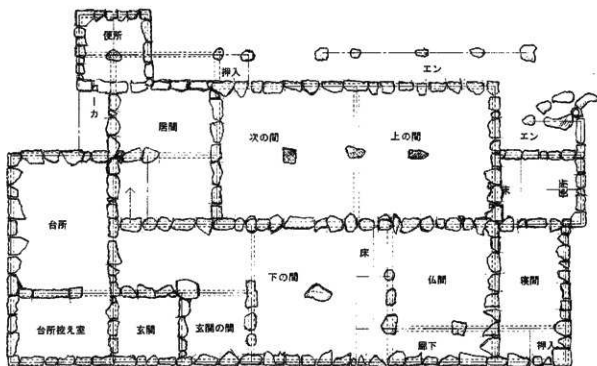
図2 修理前基礎石配置図

山石礎石の基礎で多少の不同沈下は見られるも、その差は大きなものではなかった。床下部分は土間叩きがされ礎石内側に盛り掛けて固定されていた。床下の通風が悪く、叩きに緩みが生じていた。

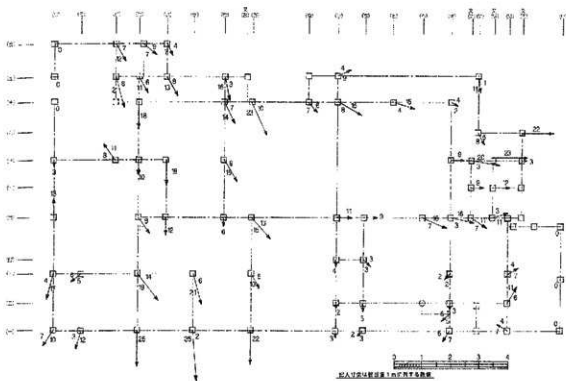
图 4 主屋 1 层柱倾斜图

土台に著しい入り込みや柱脚部分が腐朽による切り上げ(土台の2段敷込み)等による沈下や複雑な傾斜が多く見られた。また、足固・大引・根太は地盤の湿気や通風不良による腐朽・蒸れが著しく構造体力上問題のある部材が多く見られた。

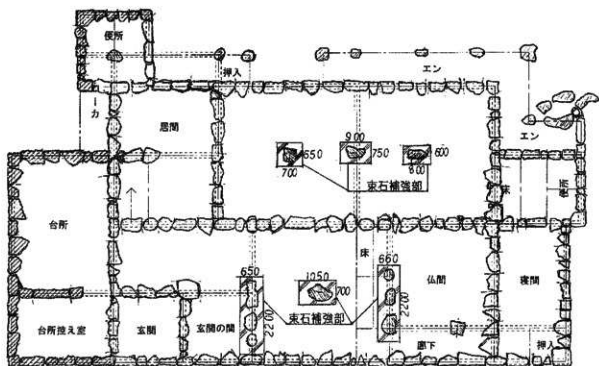
図14 主屋基礎礎石補強図

注 --- 礎石据直し部分を示す

地覆石の掘え直し、土台の取り替え、柱の根継ぎ・補修及び不同沈下修正等のため建物を一旦持ち上げ、修正後所定の位置に降ろした。

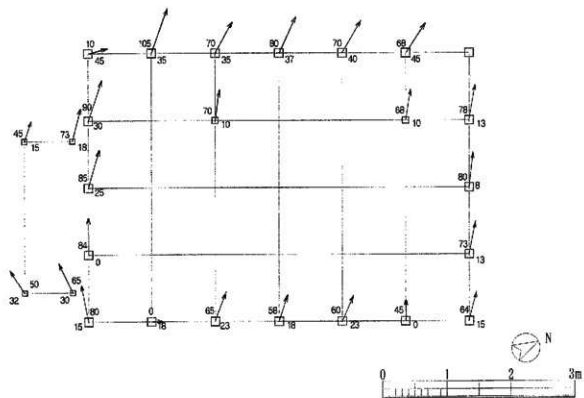
図24 土蔵1階柱傾斜図

柱脚部や床下部に著しい腐朽が目立ち、2階床梁のレベルが出入口南側方向へ大きく沈下し最大15cmであった。傾斜も全体の柱が山側の北東方向へ傾いていた。屋根よりの漏水はなかったが、過去の雨漏れにより小屋梁は落下寸前であり、外壁の土塗大量も塗喰剥落や亀裂や一部は壁面に穴が空きブルーシートの応急処置のある所もあり、倒壊寸前の状態であった。
