平成16年3月

佐伯市指定有形文化財

## 旧坂本家住宅保存修理工事報告書

発 行 佐伯市教育委員会

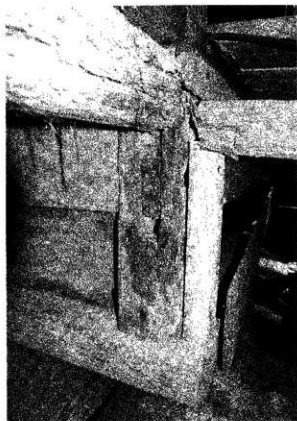
89 破損状況 床下部材  
柱脚部の破損腐朽状況

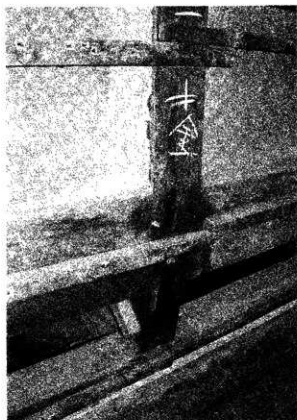
90 破損状況  
柱脚部で折損していた(一)、(お)柱

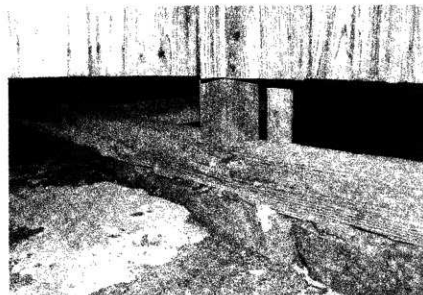
91 破損状況  
土台に柱が減り込む

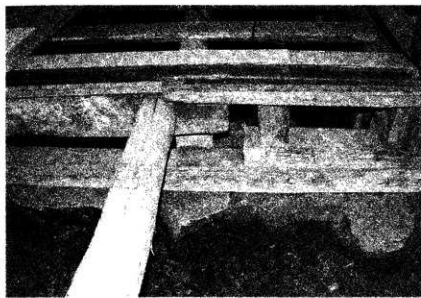
92 破損状況  
柱脚部が腐朽したため二階に土台  
が敷かれていた。  
床組材の腐朽もひどかった

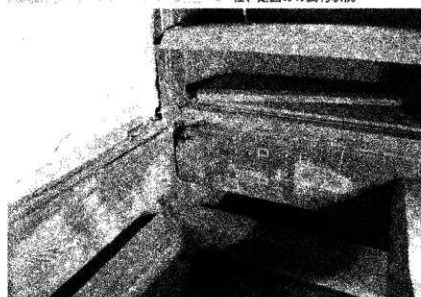
94 破損状況  
足固め梁の腐朽状況

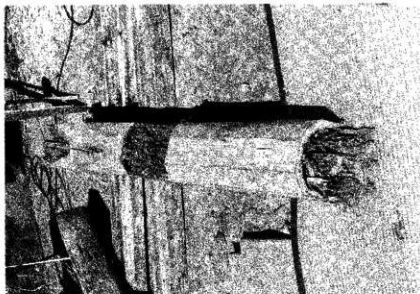
95 破損状況  
大引梁の腐朽

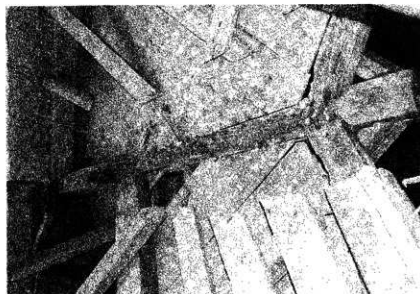
96 破損状況  
隅木腐朽（谷樋下部）

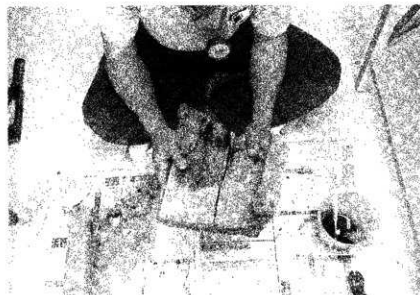
97 破損状況  
谷樋受先端部品の破損

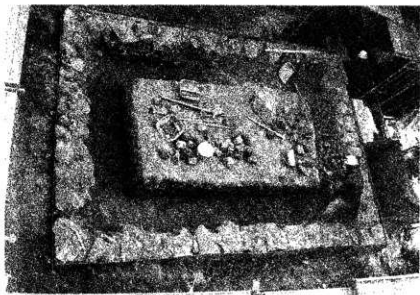
128 工事中 土蔵  
外壁の破損状態  
所々に亀裂や剥落が見られた
