名勝法華寺庭園の調査

平城第 618 次調査記者発表資料

2020 年 1 月 9 日 (木)

光明宗法華寺・奈良文化財研究所

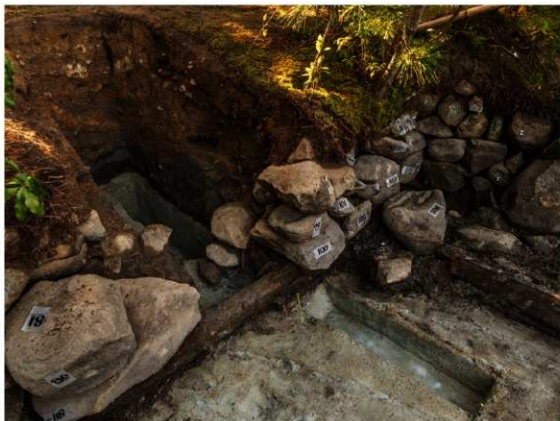
図2 1トレンチ完掘状況 東から

現状の池の石積護岸は、胴木の上に自然石を3～4段ほど積み重ねて構築される。裏込は下層に粗砂、上層に粘質土ないし砂質土を用いるが、しまりが悪い。この裏込土の上層と下層の境界を中心に、奥行0.6～1.1m、高さ0.1～0.3mの空隙が生じている。池の水位が上下することにより、浸食が進んだためとみられる。
