# 一乗谷朝倉氏遺跡46

平成27年度環境整備事業概報

福井県教育庁埋蔵文化財調査センター

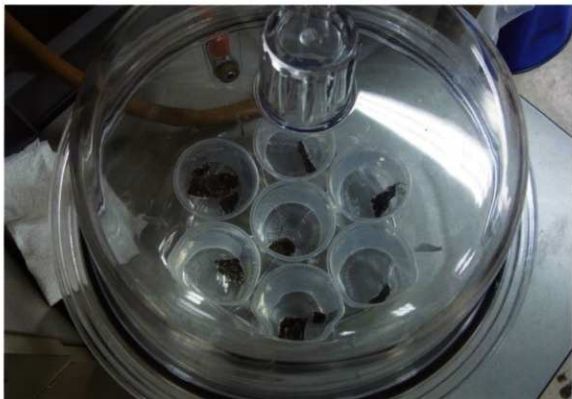
含水率の測定（蒸留水による含水）

表3のとおり、仮550を除けば含水率はいずれも高い数値を示した。緊急接着は石上面の剥離片を対象としており、接着後に重力などの外力の影響が低いことから、含水率10%以上を基準として強化処置の有無を決定した。以上のことから、表3のとおり、仮550を除く剥離片には強化処置が必要であると判断された。

強化処置後の剥離片については、再度、含水率の測定を行い、含水率が10%未満になっていることを確認のうえ、緊急接着を実施することとした。強化処置方法などの詳細は、次項の「緊急接着」に記載する。

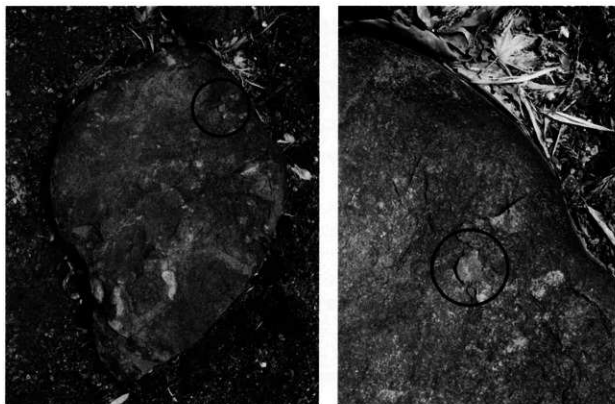
第18图 緊急接着例1 (板472・左:全体写真、右:部分拡大写真)

乗谷朝倉氏遺跡では、石製遺構の劣化としてひび割れや剥離がみられ、剥離片の採取を平成24年度より続けている。採取に当たっては、デジタル撮影によって採取前後の状況を簡易に記録化している。しかし、特に小さな剥離片は、現地に残る石材本体の剥離面の劣化が進行すると、剥離片の採取直後には可能な接着が難しくなることから、一部については緊急的な対応として、緊急接着する方針とした。

本事業では、昭和45年度に施工された接着剤の効果が継続していることが、平成26年度に実施した接着剤分析によって認められているが、より良い接着剤と接着手法によって対応方法を決定することを目指しており、緊急接着はあくまでも緊急的な措置として限定的に行うこととしている。具体的には、剥離片の大きさを強風等で粉砕の恐れのあるような小さなものに限定し、さらに重力がかかるような側面の剥離片は対象とせず、石上面の剥離片を対象としている。また、平成29年度までは朝倉館跡を主な対象地としているが、特別名勝庭園は別途、保存活用計画の策定において検討することとしているので、庭石ではなく礎石の剥離片を主な対象とした。

剥離片の散逸を防ぐという緊急接着の目的を鑑み、昭和45年に施工された接着手法の効果の持続性が平成26年度までの接着剤分析によって認められたことから、接着手法は昭和45年時の手法に準拠することとした。あわせて、剥離片の脆弱性を考慮し、剥離片に有機ケイ酸エステル（商品名：OM-25）への24時間含浸処置を行い、石材本体の剥離面に対しては同強化剤を塗布する処置を行った。

まず、剥離片の強化処置においては、剥離片をOM-25に24時間浸漬したのち、剥離片を取り出し、2週間放置して硬化させた。次に石材本体の剥離面の強化処置においては、筆を用いて剥離面にOM-25を塗布した。塗布の日安としては、塗布した薬剤が石材により吸収されなくなる程度とし、最大で5回を日塗とした。OM-25塗布後は雨水が当たらないように雨除けを施し、最低2週間放置して硬化させた。最後に剥離片の接着においては、接着剤（エポキシ系樹脂：昭和45年度使用の「Araldite106」の同等品として「Araldite2011WP」を使用）に砂を配合せずに塗布し、接着後は、石材本体の剥離面の強化処置と同様に雨除けを施した。

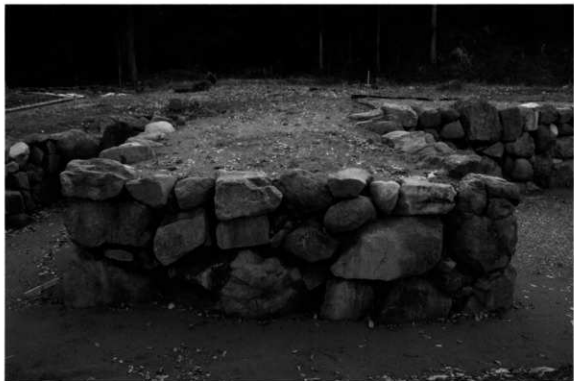
石垣復元工（突出部）

今年度区間は、遺構検出時の形態を基準として、①昨年度区間から直線状に連なる石垣（SV6447）、②方形の石垣突出部（SX6446）、③通路状遺構（SX6522）の3つの区間に分かれる。区間①の昨年度と異なる点は、石垣を構成する個々の石が小さいという遺構の外観上の特徴である。このため復元にあたっては昨年度よりも小さい石を主体とした。またそれが昨年度区間との断絶感や違和感を生じさせないように、大きい石の使用を徐々に低減するなどして一連の石垣としての連続性に留意し、遺構と整備の調和的な両立をはかった。石垣遺構の残存状況が比較的良好であった区間②については、石垣の上端面を揃える程度の石の補充にとどめた。これは『発掘調査報告書11』で述べたとおり石垣上端が検出されていると推定されることに加え、比較的小さな石で構成されている石垣遺構への負荷を低減するためである。したがって突出部の石垣高さは、他の石垣の高さより50cm程度低くなっており、次年度以降における上段面の仕上げ工程では、勾配を設けて段差が生じないように取り合いを調整する計画である。区間③は、区間②と同様に石垣遺構の残存状況が比較的良好であり、石垣の上端面を揃える程度の石の

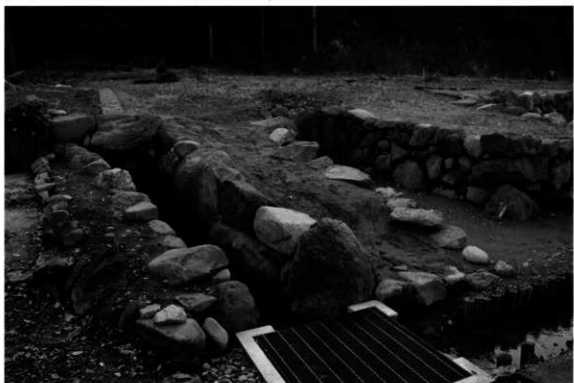
水路復元工

今年度を実施した石垣復元工の箇所は第5図に示すとおりであり、説明板でも明示する計画である。  
**水路復元工** 石垣南端に位置する東西に走る溝遺構（SD6523）の北壁と南壁の石積みを復元した。大きな石で構成される水路北壁は天端の高さが不明であったが、倒れていた1石を復旧したところ、前述の通路状遺構（SX6522）とほぼ同様の高さになったため、通路状遺構の高さにあわせて復元した。水路南壁については、検山されている遺構の高さと南区の整備面の高さの齟齬により大きな段差が生じていたため、修景的な石積みを行った。修景にあたっては、今年度復元対象とした隣接する石垣遺構を参考にした。上段平坦面からの排水を受ける西側の石組は、取水の構造が不明であったため、暗渠の吐水口として修景した。水路底舗装は、下流で接続する既存水路の高さを基準としてソイルセメント（厚50mm）を布設した。今年度を実施した水路復元工の石積みの箇所・範囲は第6図に示すとおりである。

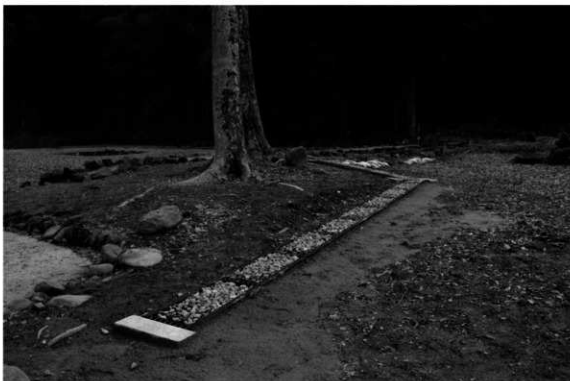
排水工

**排水工** 発掘調査時の素掘り溝を利用して、U字溝（11m）ならびに集水柵（3基）を設置した。敷地西側の谷あい集まる表流水の一部排水を目的としたものである。今年度施工したのはU字溝全長の約1/4にあたり、水路復元工との兼ね合いから下流から施工した。排水先である復元水路には、暗渠（塩ビ管φ150mm）で接続する形とした。これは、前述のとおり、復元水路の上段面からの取水の構造が不明であったためである。U字溝については、西山光照寺跡の中心を横断する排水経路であることから、材質面で景観への配慮および強度面で見学者の往来を考慮し、次年度以降に施工する舗装材と同様の玉砂利で化粧した鍍鉄製蓋とした。重量が重い管理時に外すことが困難にならないよう、玉砂利の固定はしないこととした。
