特別史跡

一乗谷朝倉氏遺跡50

令和2年度発掘調査・環境整備事業概報

福井県立一乗谷朝倉氏遺跡資料館

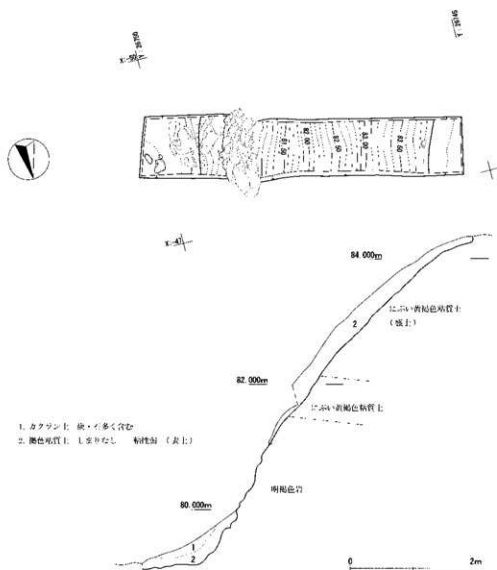
第4図 対象地②第2トレンチ平面図・断面図（縮尺1/60）

第2トレンチでは、表土が確認できたのみで、流上は確認できなかった。土塁の標高82mより上部は盛土で構築されている。下部は岩で、裾部は成形されており、濠底で平坦になっている。成形痕などは確認できなかった。頂部より濠底までの比高差は約7mであるが、頂部付近は崩落が激しく本来はもう少し高さがあったものと考えうる。

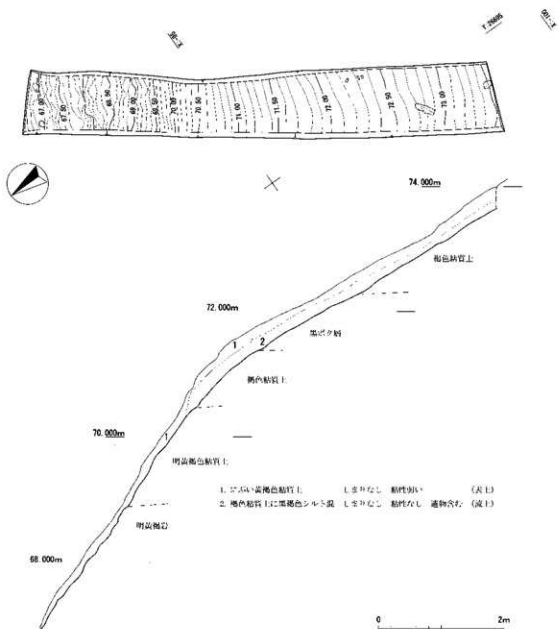
第6図 対象地②第4トレンチ平面図・断面図 (縮尺1/60)

第4トレンチでは上部緩斜面に流上のたまりが認められるが、全体が非常にもろい表土に覆われていた。流上層からは上部から流れてきたと考えられる土師質皿片が出土している。標高70.5m地点以下を掘削成形されていると推定できるが、盛土などは確認できなかった。裾部の明黄褐色岩盤層をもモグラによるかく乱を受けており、本トレンチ付近周辺の崩落の原因はモグラであると考ええる。

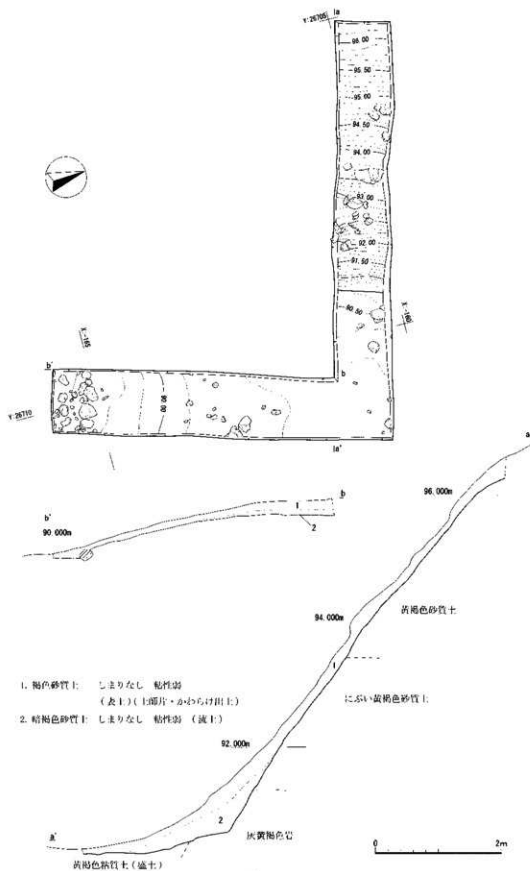
第7図 対象地③第5トレンチ平面図・断面図 (縮尺1/60)

第5トレンチでは全体が表土で均等に覆われており、裾部に流土が厚く堆積していた。表土から上部から転落したと推定できる土師質皿片と土師器片が出土している。今回のトレンチ内においては、上部では盛土を確認することはできなかった。裾部は岩盤を成形し、明瞭に作り出されていた。慎重に精査

したがT.具痕などは確認できなかった。トレンチ設定地点は周辺と比べて窪底から高まりが日視できる箇所であり、南側にトレンチを拡張し、高まりの確認を行った。結果、高まりの端部に石積列が確認でき、全体が盛上で構築されている土塁と判断できた。断面図でもわかるように岩盤が成形された裾部と土塁の高さはほぼ一致しており、当初よりこの高さで計画されたものと推定できる。上塁東端部分は遊歩道設置時に掘削されてき損しているが、本来濠を横断していたことは明らかで、規模は幅約8mで、長さ約7mである。窪底の検出は行っていないため、正確な高さは不明である。

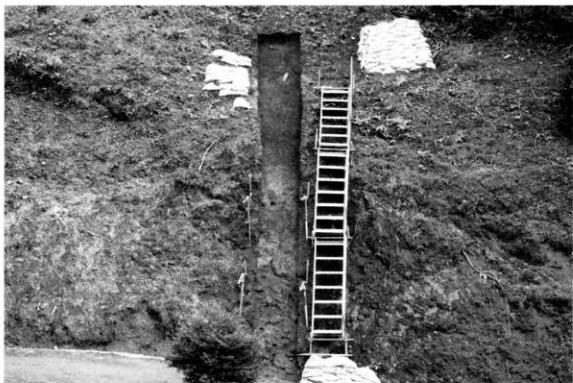
対象地②第4トレンチ全景（北より）

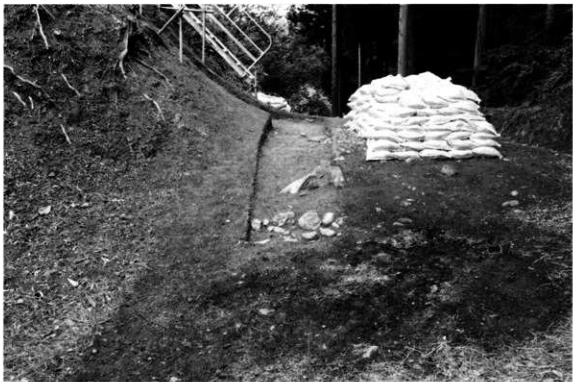
周辺の観察からも、同地点の全体的な地形は湯殿跡に向かって派生する尾根であることは以前より観察されていた。同地点はもともと東側の山並みから派生する尾根であり、尾根の馬の背状部分を濠として掘削分断し、朝食館南東角部分としたものであると推定できる。また、南北・東西の両濠を隔てるために、石積みを作った低土塁が濠内に構築されたかと判断できた。

対象地③第5トレンチ石積みを伴う低土塁（南より）

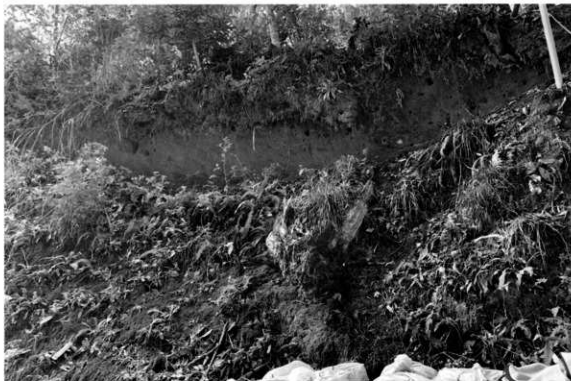
第153次発掘調査の結果を受け、戦国期の造作である「破砕風化礫を含む盛土層」の保存を、実施設計の前提条件とした。また、斜面崩落を、前述の盛土層を含め崩落している場合と、同盛土層の上層（表土）のみが崩落している場合とに分類した。

対象地の崩落状況（東より）

盛土層を含め崩落している場合には、約60度の急傾斜を考慮し、鉄筋挿入工法を実施する計画とした。一方、表土のみが崩落している場合には、表層の風化進行箇所の対策に向いている土壌流失防止材（植生マット）を敷設し安定化させ、あわせて崩落部周辺の崩落予防を図る方針とした。なお、工事の施工は米年度より複数年度にわたって実施する計画である。
