特別史跡

一乗谷朝倉氏遺跡51

令和3年度発掘調査・環境整備事業概報

福井県立一乗谷朝倉氏遺跡博物館

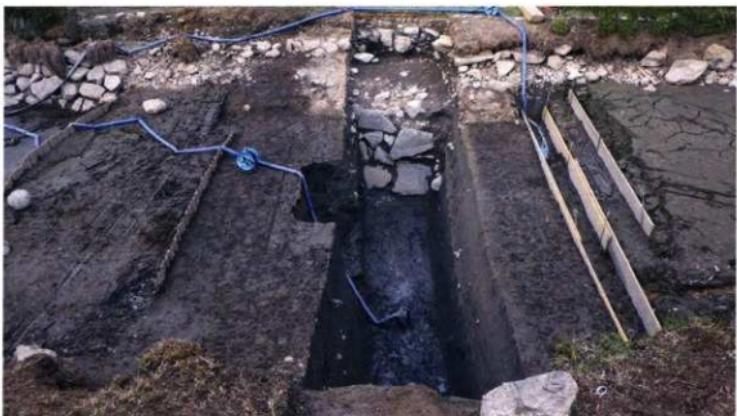
対象地①トレンチ全景（南から） 写真左が第9次発掘調査範囲

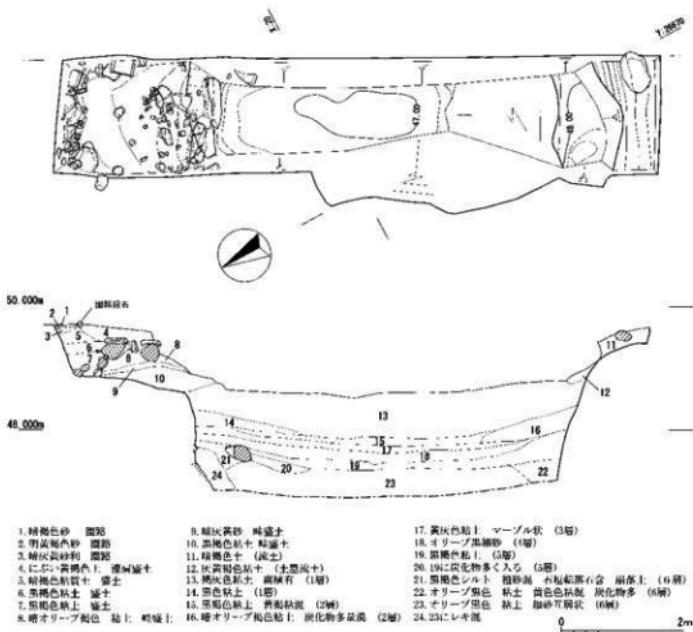
第3図 対象地①トレチ平面図・断面図(縮尺1/80) 土層注記の括弧内は第9次調査の層位名

掘削はこの北側平坦面部分から行った。表土は園路整備時の砂、砂利の盛土であり、崩落土中には園路整備時に使用されたシロ皮が混ざっていた。園路の縁石を境として、濠の肩部にも整備時の盛土が盛られていた。崩落を起こしたのはこの環境整備の盛土である。園路整備時の盛土の下は、水田の畦畔かと思われる石とコンクリートを組み合わせた畠となっていた（8～10層）。特別史跡指定以前には、朝倉館跡北門の眼前には民家があり、今回の調査範囲に当たる地点は水田として使用されていたため、當時構築された畠が環境整備時にそのまま覆われていた。畠の構築土にはプラスチックやガラスごみが多く含まれていた。これらを丁寧に掘り下げていくと濠側で明らかに畠と異なる石列を確認した。畠の盛土はこの石列検出面で終わっており、濠内部を掘り下げつつ石列の性格の確認を行った。

崩落土の下は、畠の構築以前と考えられる近現代のごみ混じり褐色灰色の堆積土であった（13・14層）。15・16層には近世陶磁器も含まれており、江戸時代以降の堆積層である。15層には腐植物が確認でき、一定期間開口していたものと推定できる。この近世から近現代層を取り除くと、平坦面で検出していた石列が石垣の上面であることが明らかになった。濠内部17層以下は、戦国期の遺物が確認されるのみで、朝倉館が存続していた時期の堆積層である。大きく掘り返された様子は確認できず、濠構築後徐々に埋没したことが明らかである。21層に転落石が確認でき、戦国期に部分的に石垣が崩落した可能性がある。下層にいくに従い遺物出土量が増え、今回の最下層となった23層が最も多い。なお、安全面を考慮し、濠底まで掘削を行うことはしなかった。南側土壌下斜面についても土壌頂部からの掘削が行えないため、安定面で留め置いたため、戦国期の濠の傾斜を示すものではない。

石垣は3段の石積みが確認できた（PL. 1 - ②）。東壁沿いの上端1石は大きくずれており、記録をとった後撤去した。残りの良い西壁沿いで確認したところ、石垣の傾斜角は75°であった。平滑な面を表とするが、野面積みで石材にはばらつきがある。東壁沿いの下段の石材は東壁下に食い込んでいるが、

長さとしては1mをこえる。石垣裏の盛土には拳大の石が多く含まれる。いわゆる栗石ではないものの、構築の際に意図的に含められたと推定できる。

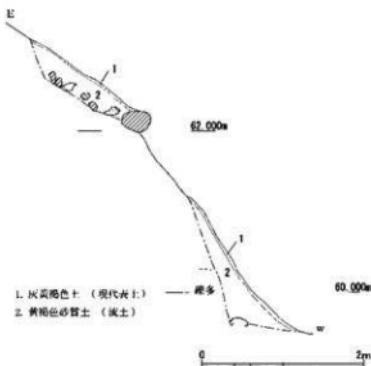
第4図 対象地②トレチ平面図・断面図(縮尺1/60)

崩落範囲は上蓋によって崩落を防止する措置がとられていた。この土壌をすべて外すことができなかつたため、南壁側のみ土壌をはずした後、掘削し、状況確認を行った。層序としては、現代の表土が5cm程度あり、その下に鈍い黄褐色の砂質土が確認できた。大小の礫が混在しており、焼土、炭化物、かわらけ片を非常に多く含んでいた。覆土は、上部の諏訪館跡平坦面からの流土であり、崩落を起こしたのはこの流土である。裾部分において地山面等は確認できず、掘削範囲では戦国期の遺構面は確認できなかった。

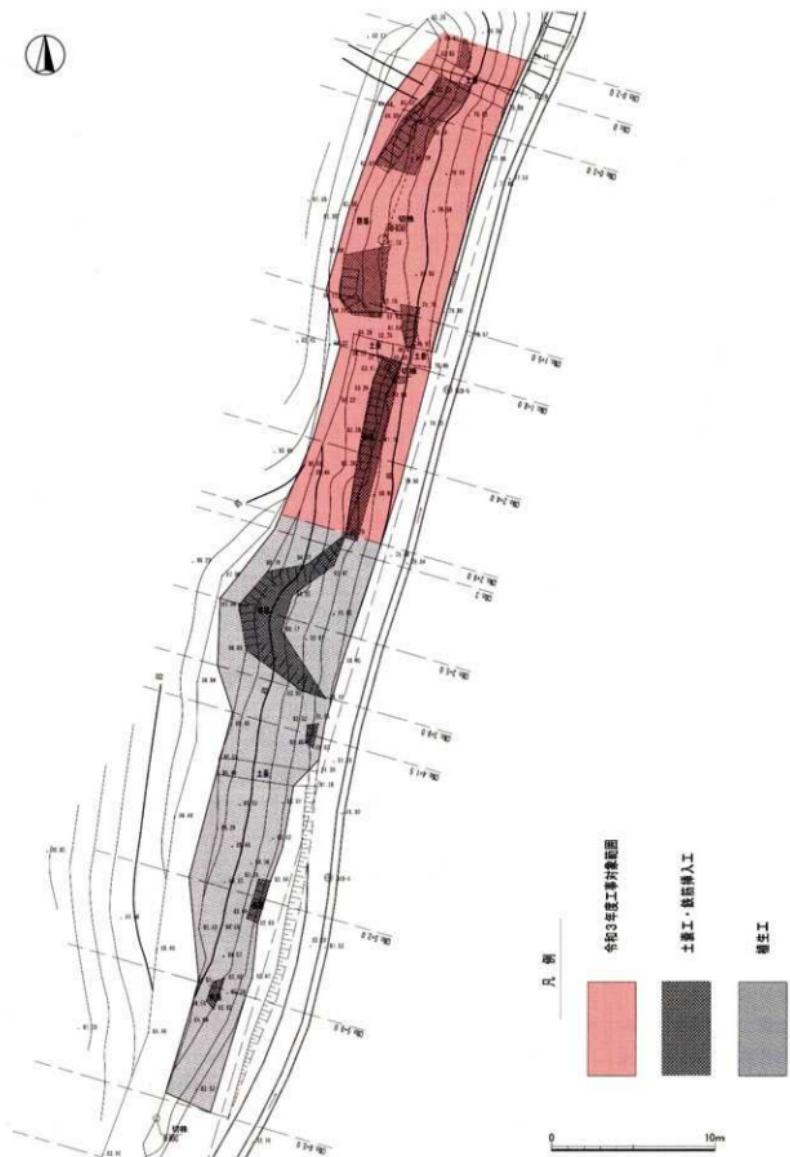
第6図 朝倉館空塗跡再整備工事平面図（縮尺1/300）

令和元年度に福井市が策定した『特別名勝一乗谷朝倉氏庭園保存活用計画』に基づき、実施した再整備工事である。対象地は、特別史跡一乗谷朝倉氏遺跡および特別名勝一乗谷朝倉氏庭園の中核を成す、朝倉館跡の一部である。多くの来訪者が訪れる動線脇の斜面が一部崩落し、崩落が著しい箇所はオーバーハングが発生しているため、来訪者の安全性の観点および遺構保存の観点から、優先的に工事を実施する方針とした。対象地は未発掘地であり、崩落している上層と遺構面との関係性が不明であったため、昨年度に実施設計に先立ち発掘調査（第153次発掘調査）を実施した。発掘調査の結果、戦国期の造作である「破碎風化礫を含む盛土層」を確認し、同盛土層の保存を実施設計の前提条件とした。また、実施設計にあたっては、福井県朝倉氏遺跡研究協議会における協議を実施したほか、土木工学と地質学を専門とする有識者の指導を受け、昨年度に実施設計を完了した。

設計の大方针として、斜面崩落を前述の盛土層を含め崩落している場合と、同盛土層の上層（表土）のみが崩落している場合とに分類し、それぞれの対処法を定めた。まず、斜面が盛土層を含め崩落している場合には、約60度の急傾斜を考慮し、鉄筋挿入工法により安定化を図る方針とした。一方、同盛土層の上層（表土）のみが崩落している場合には、表層の風化進行箇所の対策に向いている土壤流失防止材（植生マット）を敷設し、斜面を安定化させる方針とした。鉄筋挿入工法においては、まず崩落部の空洞に軽量土を詰めた土嚢を敷設し、つづいて鉄筋を挿入した。崩落部の表面は、崩壊箇所の対策に向いている土壤流失防止材（植生マット）を敷設し安定させ、あわせて崩落部周辺の崩落予防を図った。資材の固定にはアンカーを用い、最後に受圧板により鉄筋および植生マットの圧着・固定を行い、受圧板は黒色系の景観に配慮した資材とした。工事の詳細は以下のとおりである。

鉄筋挿入工および植生工 崩落部の空洞に軽量土嚢を詰めたのち、鉄筋（φ21mm、長さ3.0～4.0m）を挿入した。崩落部の表面には植生マット（耐候性ポリエチレンネット・土壤流失防止材）を敷設し安定させた。資材の固定にはアンカー（φ22mm、長さ1.0m）を用い、最後に受圧板（660×660×55mm）により鉄筋および植生マットの圧着・固定を行った。

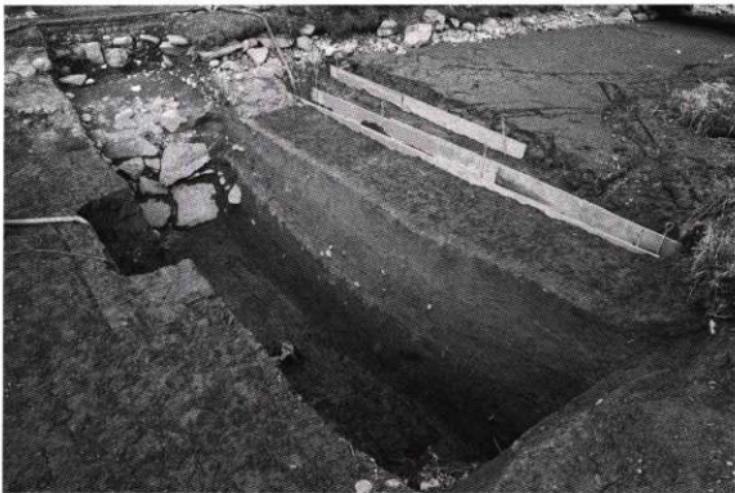
対象地①トレンチ断面（南西より）

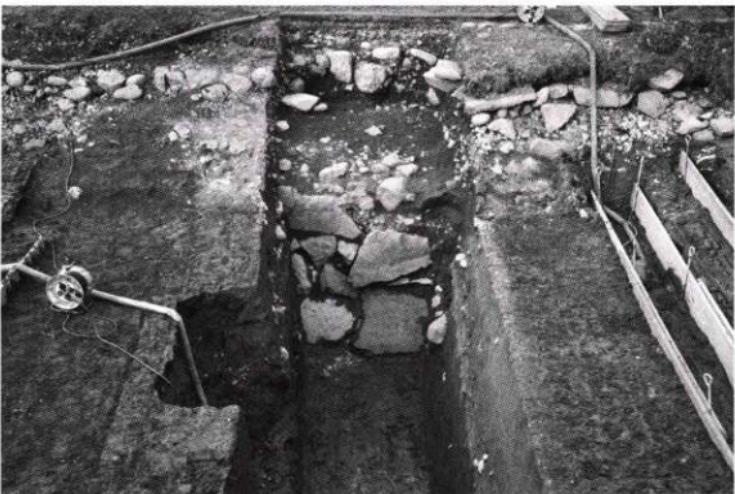
対象地①北側斜面石垣（南より）

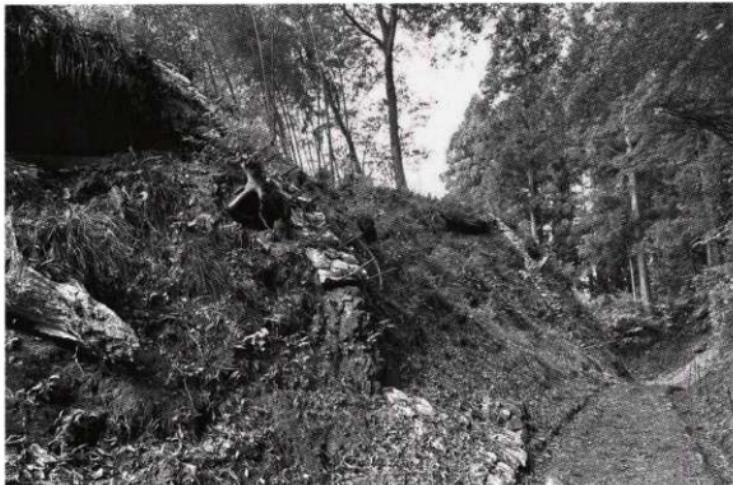
朝倉館空塗跡再整備工事 着手前（南東より）

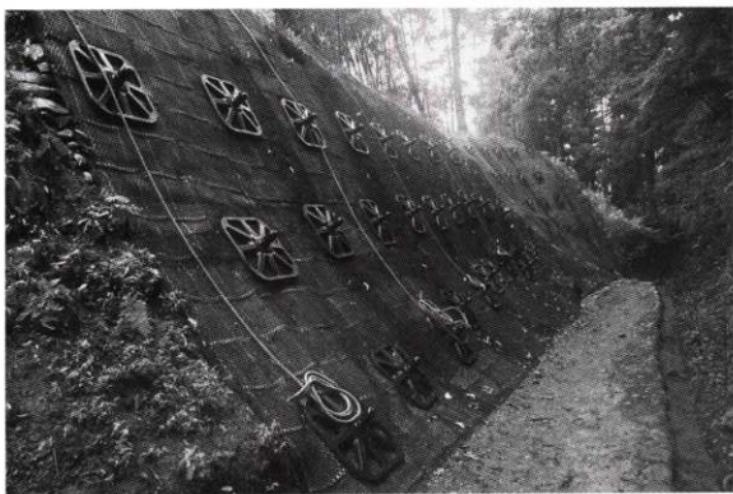
朝倉館空塗跡再整備工事 完成後（南東より）

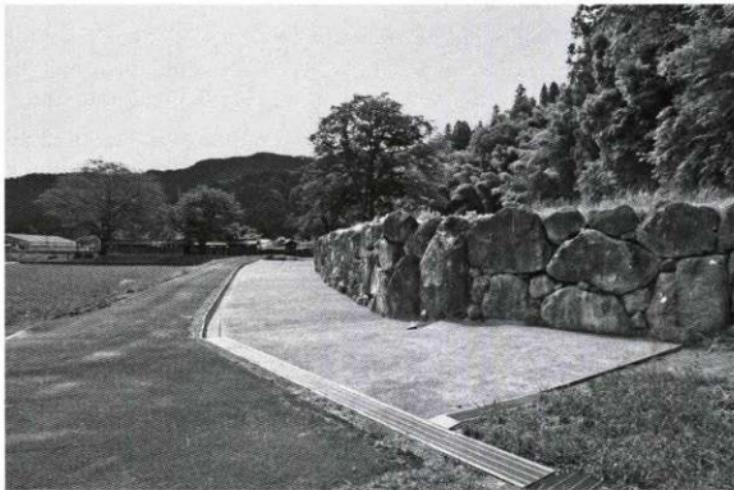
第2期西山光昭寺跡整備工事 完成後（北より）

道路跡表示工 豆紗利を用いた洗出舗装を行った。路床は過年度に施工済みであり、今回の施工では表層のみ行った。舗装のコンクリート成分を石垣造構が吸い上げ、塩類風化等の劣化が生じないよう、石垣造構と舗装との間にFRPを布設した。なお、次年度敷設予定であった名号石碑周辺の洗出舗装も今回 の工事にて完了させた。

雨水排水設備工 既設側溝に、既整備地にて使用実績のある細目グレーチングを一部敷設した。

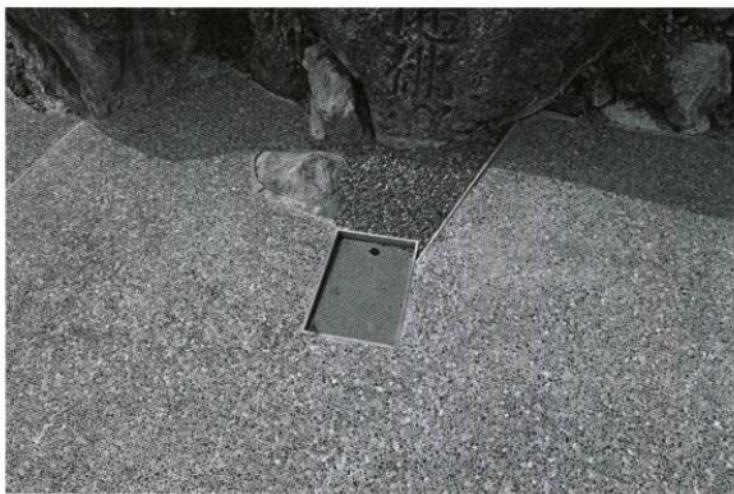
西山光昭寺跡観測機器 設置後（北東より）

環境整備の開始から半世紀以上が経過し、経年変化等による既整備地の劣化の進行に伴い、平成24年度から開始した事業である。令和元年の12月24日には、国立文化財機構奈良文化財研究所と福井県の間で連携研究協定を締結しており、本事業で実施してきた遺跡内での気象観測や、特別名勝指定の庭園群における環境調査等の内容を、連携研究事業へ引き継ぎ実施している。今年度は劣化対応ワーキンググループ会議を2回開催し、環境整備工事・連携研究に伴う調査（屋外にある露出展示造構保存のための調査・集排水系統の整備のための調査および測量・屋内にある露出展示造構の保存のための調査）について、保存科学・土木工学・地質学を専門とする有識者から指導を受けた。また、西山光熙寺跡の石垣造構の保存状態を継続的に観測するため、土壤水分の観測装置を設置した。設置箇所は、石垣造構隅の名号石碑下部および、過年度に施工済みの張芝部分の2か所である。
