特別史跡三内丸山遺跡一部損傷事故  
に係る発掘調査報告書

平成14年度

青森県教育委員会

- 1 本報告書は、平成14年度に実施した特別史跡三内丸山遺跡の遺構一部損傷事故に係る調査報告書である。
- 2 三内丸山遺跡の遺跡番号は01021番である。
- 3 調査地点は平成11年度に第14次調査として、平成12年度に第17次調査として、さらに平成13年度に第20次調査として調査した区域であり、今回の調査に関係する遺構はそれらの調査で確認されたものである。第20次調査等については平成15年3月に青森県教育委員会が刊行する『三内丸山遺跡22』で報告されている。遺構の名称は、それらの調査の名称を踏襲している。
- 4 挿図の縮尺は各図中に示してある。なお写真の縮尺は統一していない。
- 5 國の記載にあたっては石器・石-Sの略号を用いた。
- 6 本書の執筆は第Ⅱ章第3節(3)を文化財保護課文化財保護主事秦光次郎が担当したほか、全ての執筆・編集は同課文化財保護総括主査斎藤岳が担当した。
- 7 石器の石質については、青森県教育庁文化財保護課の佐藤巧三内丸山遺跡対策室長が鑑定した。遺物観察表の記入にあたっては次のように略した。安：安山岩 凝：凝灰岩 瓦：珪質瓦岩
- 8 出土遺物・実測図・写真等は、青森県教育庁文化財保護課三内丸山遺跡対策室が保管している。
- 9 石器図版に使用したスクリーントーンは次の使用痕を表している。

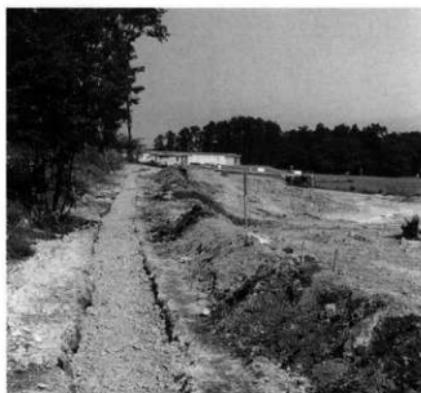
写真1 暗渠排水施設（南東から）

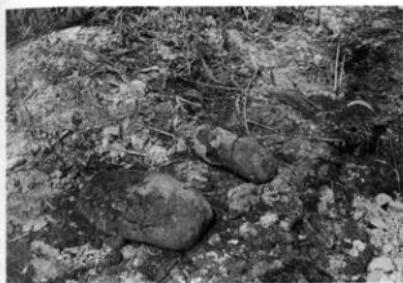
1 挖り出された礫

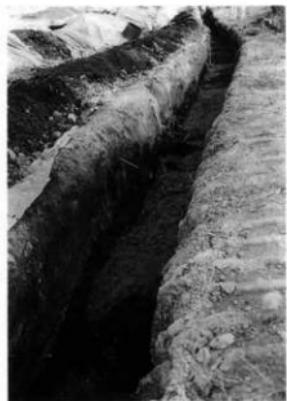
3 完掘状況（No.18付近からNo. 8 方向）  
(No.は測量用地点番号。図 1 参照)

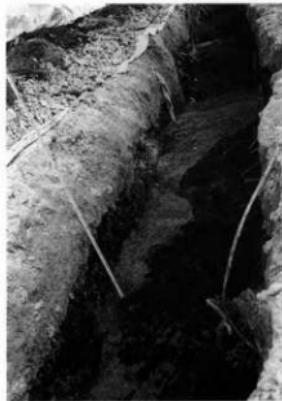
4 南側の第III層損傷部分（No.10付近）

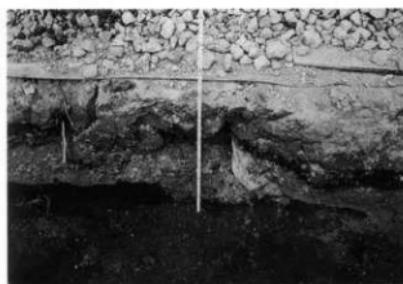
5 磯固定の土のうの露出

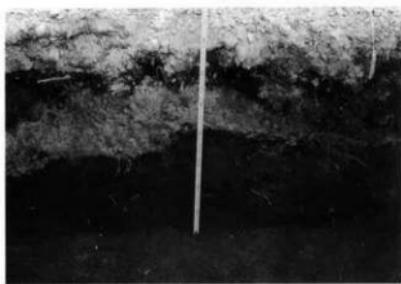
6 第III層を40cm損傷した部分

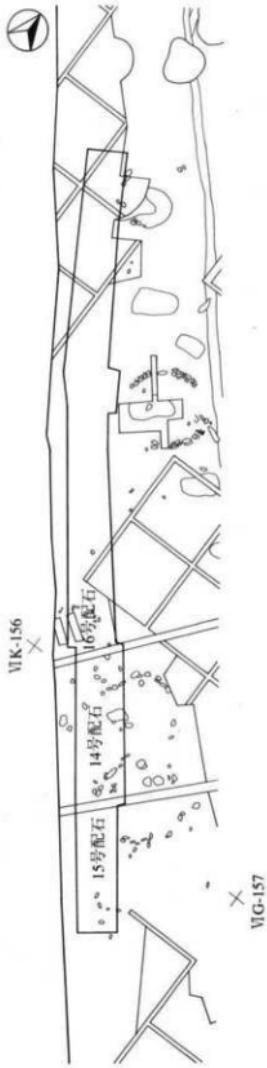
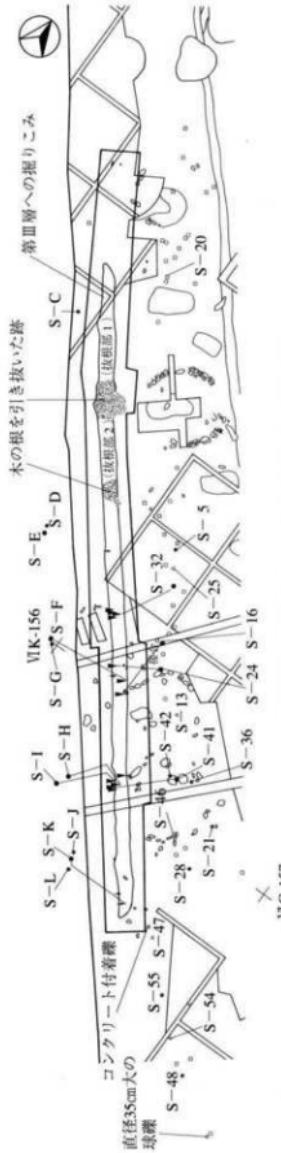
図2 調査区配置図と調査結果

調査の結果、環状配石墓周辺で幅約70cm、長さ約34mにわたって遺物包含層が掘り下げられていることが確認された。調査図面との対比から表1のように第14・15・16号の3基の環状配石墓の配石を構成する礫が損傷を受けていることが確認されたが、影響は土坑墓部分には及んでいなかった。そして、配石を構成すると認識されていないが、同様の大きさであり記録されている礫（表中の「単独」）が4点失われていることが明らかになった。また、木の根株がある場所で2箇所、深く傷つけられていた（図2、写真4）第14号配石遺構付近でも深く掘削されている部分（写真5左）があり溝断面に根が確認できることから、同様の可能性が考えられた。

調査結果（発の出土位置と損傷後現状を記録し、新たな出土線を加筆）及び回定結果

以上のとおり掘り起こされた14点の礫のうち、9点は該当する可能性の高いものが見つかったが5点については絞り込むことが困難であった。それらの礫を同定することは現実的に難しく、配石の可能性の高いと判断されたものについても、確実であるとは言い切れないうえに、土の中に正確に戻すことは困難であり学術上の意義をもつ復元とすることは難しい。そのため掘り起こされた礫及び原位置から動いてしまい原状に戻せなくなっている2点の礫についても取り上げて保存することとし、調査区については砂と土でそのまま埋め戻し、損傷前の原状に復すこととした。

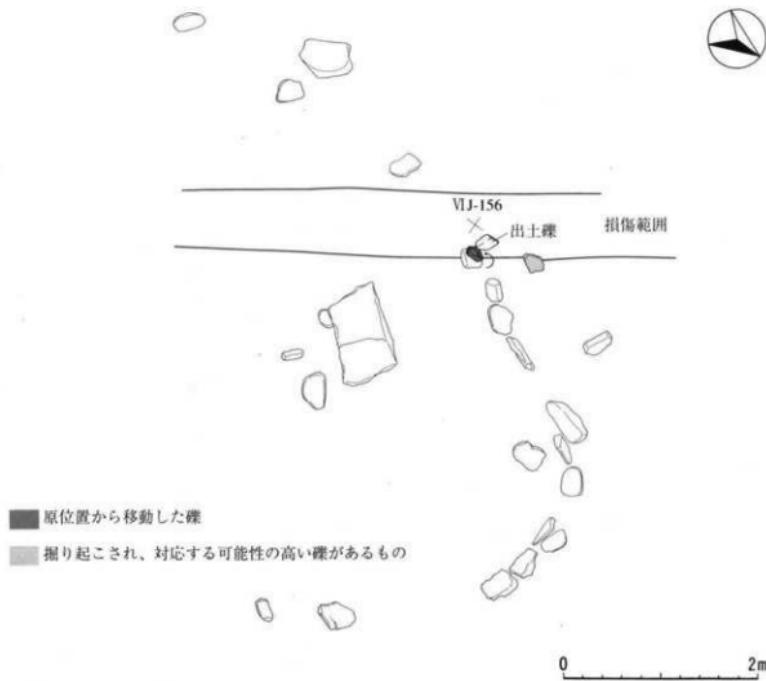
図3 第14号配石

掘り起こされた礫は1点で、図面に記された礫の大きさや節理面で剥落する形状がほぼ対応するものが至近距離(約4m先)から発見されており、該当する可能性が高いと判断された。また、図面とは位置と形の異なる礫が1点あり、3m20cm離れて排土から発見されたものと接合した。接合面の割れ面は赤みを帯びており新鮮ではないため、割れひびが入っていた石が掘削時の衝撃で二つに割れ、1点はすくい上げられ、1点は土の中に残ったが約90°回転し割れ面を上にしたと判断された。

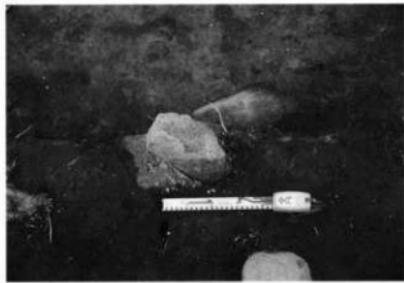
写真5 第14号配石

移動した砾（中央）と出土した砾（中央上）

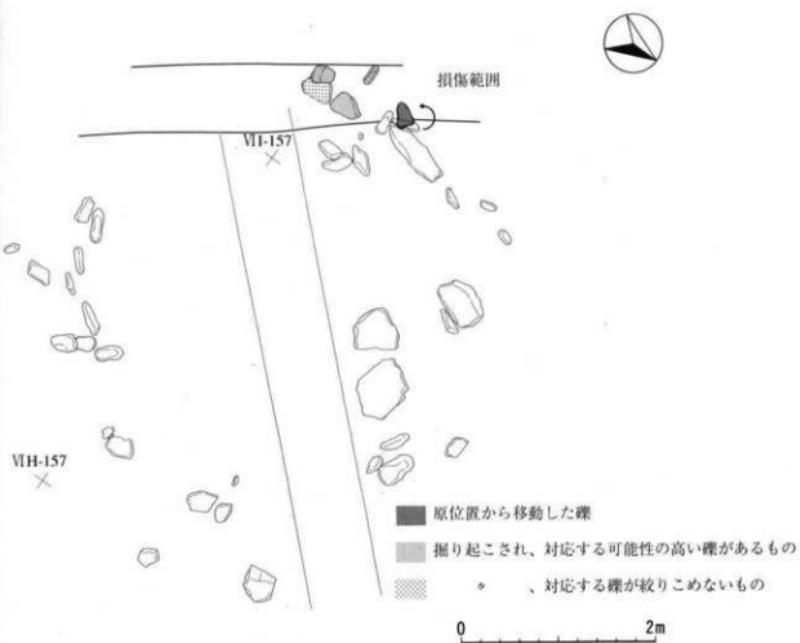
図 4 第15号配石

掘り起こされた礫は4点で、うち3点は外観的な特徴や大きさが類似し位置も近い石があり、該当する可能性が高いと判断された。残る1点は候補となる礫がS-28・48の2点(写真10・11)存在する。S-48は距離が14.6mと離れているが礫を保護していたと判断される土のうと共に発見されており形も近い。可能性がより高いと考えられるが、S-28が距離的に5mしか離れていないこともあり特定できなかった。また、1点原位置から移動した礫があり、真下は埋戻しの砂が入り込んでいた(写真6)。

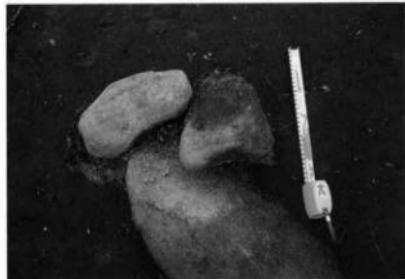
写真 6 第15号配石

移動した礫（中央右）

←移動した礫の真下の状況  
(埋戻しの砂が入りこんでいる)

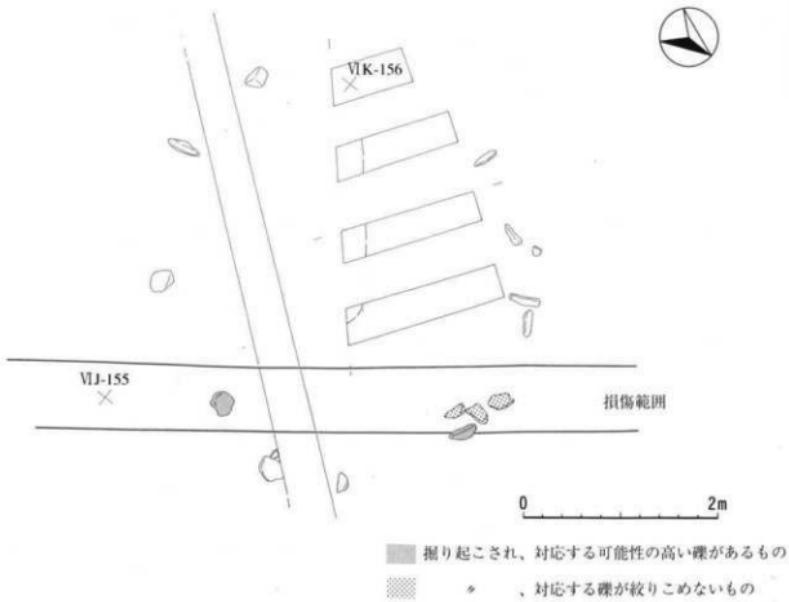
図5 第16号配石

掘り起こされた礫は5点で、2点は外観的な特徴が類似し位置も近い礫があり、該当する可能性が高いと判断された。残る3点は図面では全体の形は不明であり、候補礫の絞り込みは困難であった。

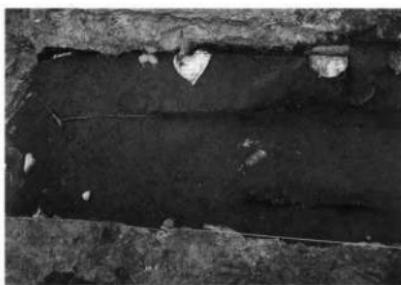
また、配石の礫と大きさの類似する礫が3点掘削により新たに露出したが、特に第14号配石では遺構確認面である埋戻し面から約10cm下で1点検出された。南東側の2点は、掘り起こされた礫と共に団化したが、損傷部分の末端に近いことと共に礫の密度の高い場所であったことが確認できた（図6下段）。また第20次調査で配石の礫よりも小さいために記録されなかつたと考えられる礫を4点記録した（図6上段）。

調査区南東端付近出土礫（北東から）

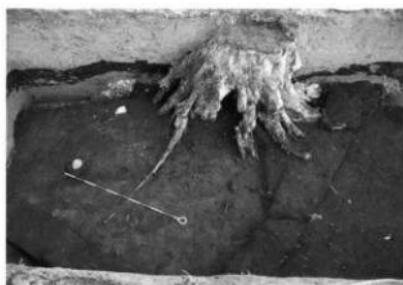
調査区北東端の礫（南西から）

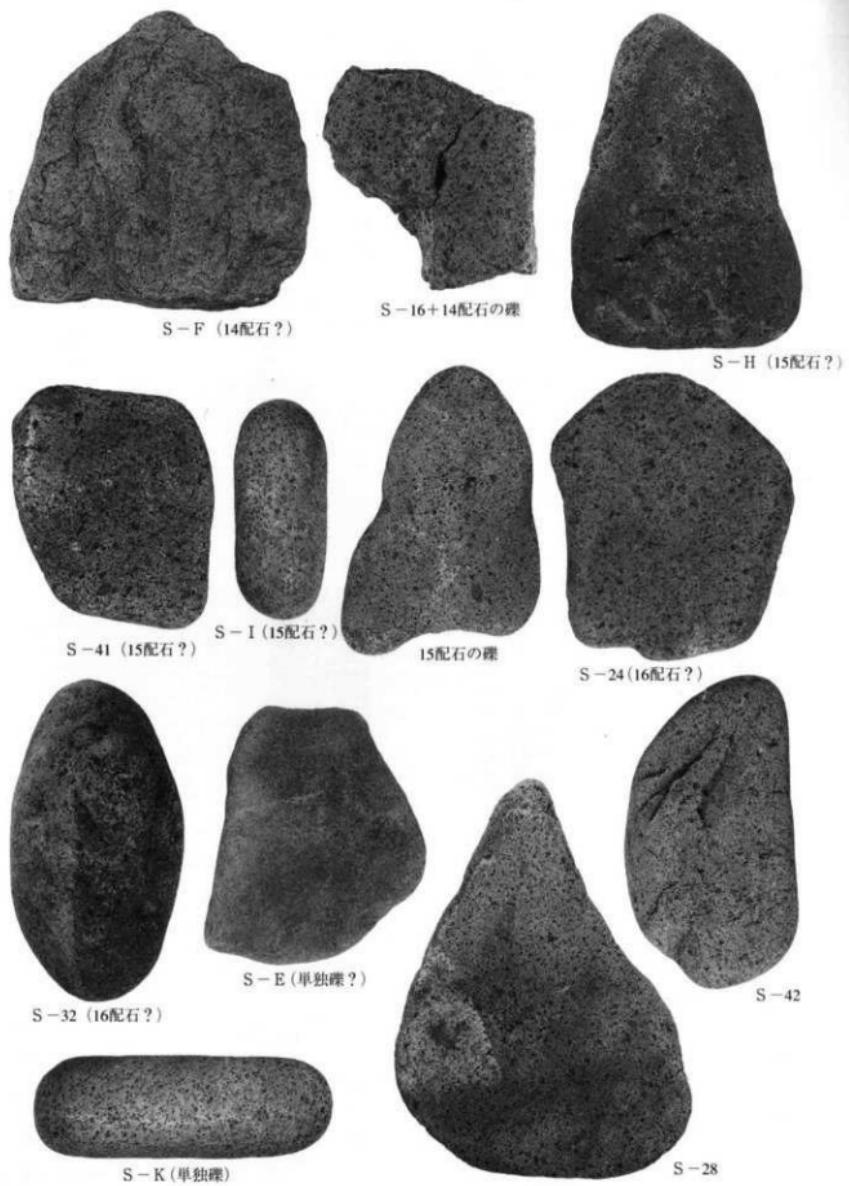
写真10 配石構成砾及び可能性のある砾（番号は図2の番号と対応）

配石を構成する礫やその候補の礫を21点選んだが、S-D・H・I・J・K・5・21・28は重機によると思われる傷を持つ。また、弱い磨面もしくは擦れと考えられる微妙な表面の変化が感じられるものが多かった。自然礫にも同様の状況が確認されることもあるので、表面の微妙な凹凸が潰れて面が形成されているものや、色調変化を伴う物など人為による可能性がより大きいと判断した物のみを石皿・台石類として図(番号1~7)に示した。石皿としての磨面がしっかりとしているものは1・7の2点のみであり、他は可能性があると考えられたものである。1は第14号配石と堆土からの出土品の接合品である。縁付きの石皿破片であり、側面から裏面にかけて敲打加工されている。2は表面が傷ついているが、傷を免れた部分でも面の潰れがあり、表面が鉄分の影響をうけて赤みがあるのにその部分では色が変化している。多孔質であり他の部分では穴の内側はざらざらしているが、その周辺では表面から穴の内側に向かっての擦れが確認できる。3は写真で中央上部に白っぽくみえるあたりが不自然に肌荒れし、くぼみ状の敲打痕を思わせる部分もある。4は表面にごく新しい傷を持つが、その右側の部分では、表面に傷があり若干白っぽくみえる部分がある。ざらざらした部分がつぶれて他の部分より滑らかになっており、磨面あるいは擦れの可能性がある。5はかなり滑らかで他の表面と区別される部分があり磨面と認定した。6は全体的にざらざらした石だが、側面付近に磨面様の滑らかな部分がありゆるやかに窪む。正面は凹凸が大きいが、細かな凹凸がつぶれて面をなす部分がある。7はしっかりと磨面を持つ石皿であるが、側面に不自然な滑らかな面がある。9は石棒で棒状の安山岩を加工したもので、特に上部に研磨痕が残る。
