旧上妻家住宅一般公開資料

—文化財を守り、次世代に繋ぐ—

令和7年(2025)2月16日

結宇設計室

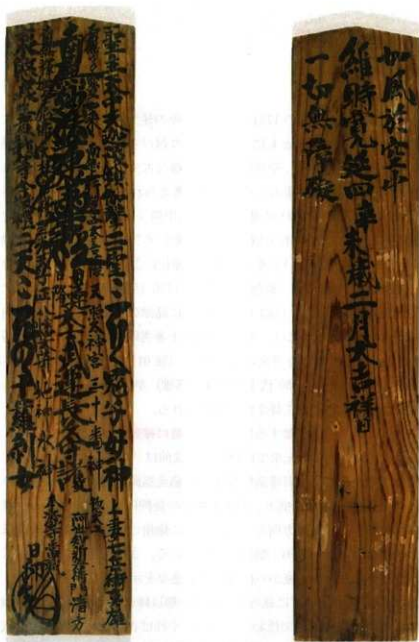
納戸の屋根裏から発見された「棟札」 幅12.8センチ×長さ54.5センチ
 寛延4年（1751）上棟時は家老職にあった「第30代上妻時雄（真雄）」

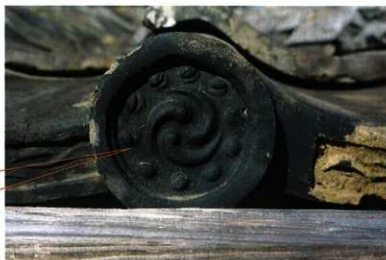
また今年度の調査で、瓦の紋に2度押しの痕跡が残る瓦が見つかりました。少々雑な作りが見られることから、同じく江戸中期の瓦である可能性が高いと思われます。

瓦の紋
線が重なるように見える。
雑な作りの瓦。

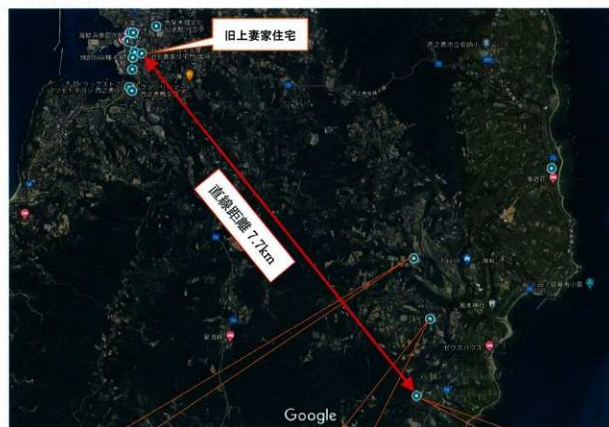
棟梁に赤土が採取できる場所を伺った所、西之表市現和にあるとの事でした。令和6年2月14日に棟梁に案内して頂きました。採取場所は、2カ所で3種類の赤土を採取して、現場で塗って観察してみました。乾いてくると、旧上妻家住宅に使われている赤土壁の色に近い事が判りました。

赤土採取場所
西之表市現和
