# 史 跡 福 山 城 IX

平成 3 年度 発掘調査概要報告

北海道松前町教育委員会

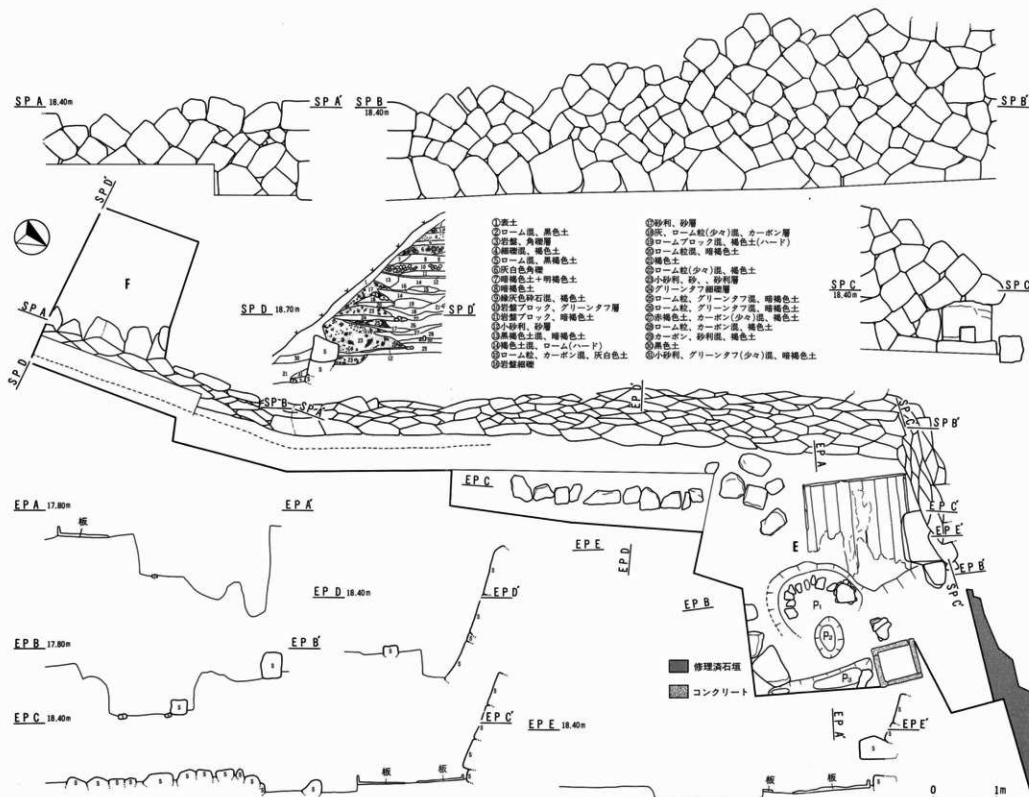
第5図 石塚実測図

調査の結果、E地点では第5図に示したように、石垣が大きく南西から南東側へ折れるコーナー部が発見された。同様にG・H地点では地表からの石垣の状況は全く観察できなかったものの、掘り下げることによって石垣と根掘り跡の様子が分かった。また、I地点では石垣は完全に抜かれていたが、F・G・H地点から直線上に連なる根掘り跡が発見できた。注目されるのはJ地点で、根掘り跡が西へ折れている様子が看取され、根掘り跡の内部に石垣最下部の間知石が1個発見された。石垣として積み上げられる間知石は、外部に向く面だけが表面処理（整形加工）され、他の面は粗仕上げされるのが一般的である。ところがJ地点から発見され

石垣の裏込めの状況は各地点で観察できるが、SPD-D'ライン（第5図）ではその状況がよく理解できる。「控」の背後50cm～1mの奥行で、厚さ20～50cmにわたり砂混りの砂利（華大）層や緑色凝灰岩の碎石層を裏込めとしている。調査後に気付いたことであるが、石垣修理のためSPB-B'ラインの石を取り除いたところ、石垣の背後に更に二重となるように緑色凝灰岩の間知石が積まれているらしい。間知石は40cm大で、そう大きなものではなかったが少なくとも2段以上は積み上げられていたらしい。工事中的こともあって拡張して調査はしなかったが「裏積み」の手法をとった石垣であったかもしれない。

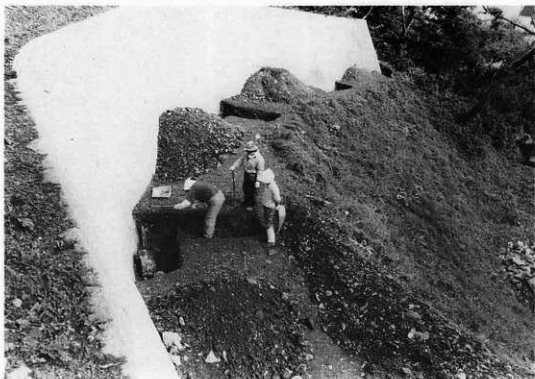
修理箇所根石調査状況

指示にしたがい、既修理箇所の根石の状況について調査してみた。調査地点A～Dのいずれからも根石は発見されなかった。また、基盤層（緑色凝灰岩の風化層）まで掘り下げてみたが根掘り跡も確認できなかった。根掘り跡が追認できなかったことについて、基盤層まで工事の際に擾乱しており、このため判別できなかったとみられる。後になって、この工事関係者から聞いたところでは、根石はあったが修理の際に一度これを抜き取り、最下部からもう一度積み直したとの回答を得ている。このため、根石及び根掘り跡が検出できなかったのである。結果論となるが、工事前の事前調査が必要であったと考える。

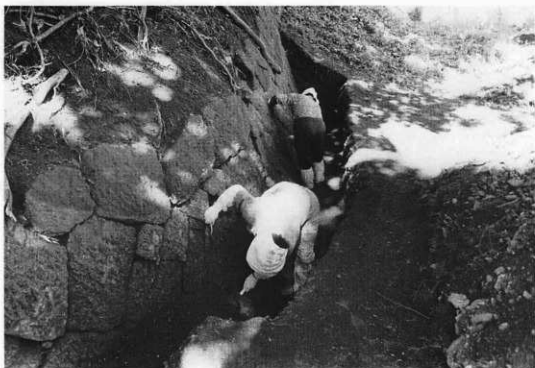
E地点根石調査状況

根掘りは基盤の岩盤層を掘り込んでおり、地盤が安定しているためこの中に直に石が据えられている。下部の石は70cm～1m大の石を用いており、2段目以上に積まれている石は合端のしっかりしたものである。こうした点や前述した石垣の特色から見ると、E地点での石の積み方は粗雑であり、極端に小さな石が積み上げられる箇所がある。また「四ツ目」や「目通り」が多く、石垣積みの手法としては稚拙な箇所が多く見受けられる。したがって上部に積まれている石は、築城当時のものではなく後代になって積み上げられたものと考えられる。

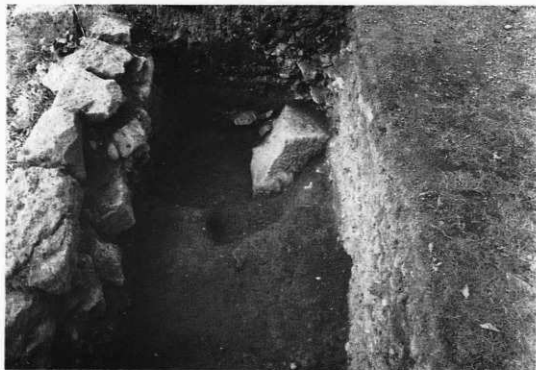
J 地点 根石残存状況

た間知石は略東側と略南側が面取りされた様子が窺える。以上二つの事実は、この石が両面に向けられた石、つまり角に据えられるべき石であることを示している。

当面修復が予定されている箇所石垣の根石は、既に見たように外堀とのコーナー付近まで把握することができた。J区から発見された根石は、縄張図に示された石垣が鋭角状に折れる箇所の角石と考えてよい。今後はこの角石から搦手門へとつづいて行く石垣の根石が、どの程度保存されているか調査してみる必要があろう。本文では触れておかなかったが、I・J区の西側にトレンチを1本設定している。このトレンチは直ぐ基盤の岩盤にあたってしまう、残念ながら掘取りの痕跡すら残らぬほど削平されてしまっていた。旧検察庁公宅跡地(字松城119番地)付近は、土盛によって平坦地に造成された部分があるようで、こうした部分は遺構の残りが期待持てそうである。

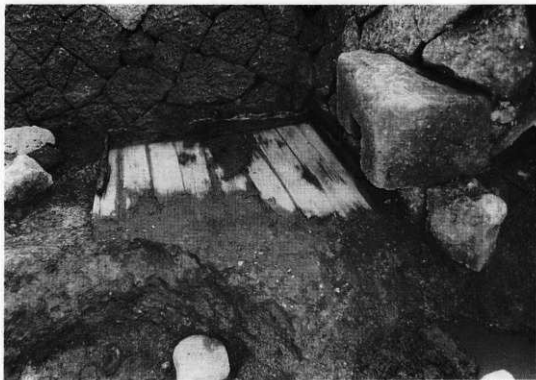
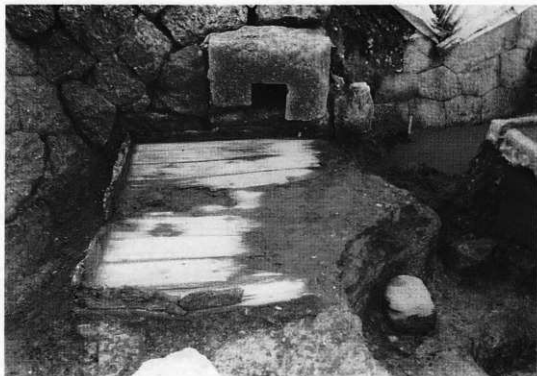
蛇口及び流し様の遺構（東側より）

上述のコーナー部から北東側へ1m程の位置から、緑色凝灰石による蛇口（樋門）が発見されている。奥行は不明であったが、高さ65cm、幅80cm大の直方体の石を割り貫いて作っているものであった。水脈が変化したと見え水はこの蛇口の中を通しておらず、蛇口の横や下部から盛んに湧き出していた。この蛇口に付随するように「流し」様の遺構が取り付けられていた。

幅6寸、厚さ1寸程度、長さ5尺以上の板が9枚並び、板材は東側部分が腐朽していたが、おそらく本来は150×180cm程度の規模の流しであったとみられる。この流しの下部は特に作工はされていないようで、ローム混りの土を平坦に均し、その上に板材を敷き並べ組み合わせて流しとしていたようである。

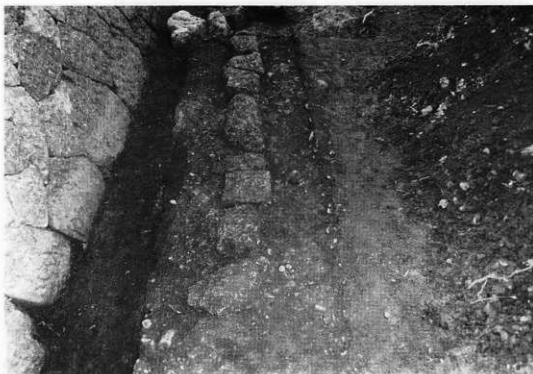
E 地点石列

流し様の遺構の南側に、石垣から約1m離れてこれに沿って、20~40cm大の石が10個ほど並んで発見されている。この石の発見された面は、ほぼ当時の生活面とみられるレベルにあり、石垣と一体となるもののようである。だが、夫々の石の向きは一定しておらず規則性をもっていない。この石列の延長を追って周辺部を拡張してみたが、これ以外には発見されていない。また、抜取痕の状況は不明である。したがって、この遺構の性格については不明としておきたい。

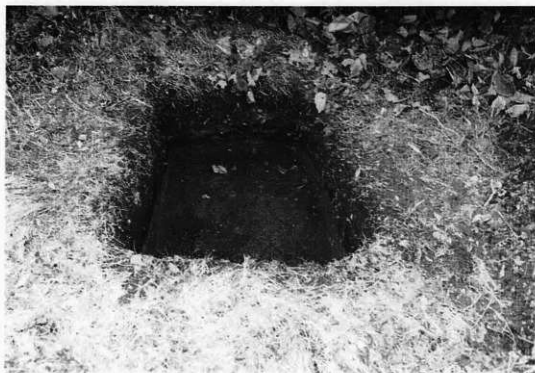
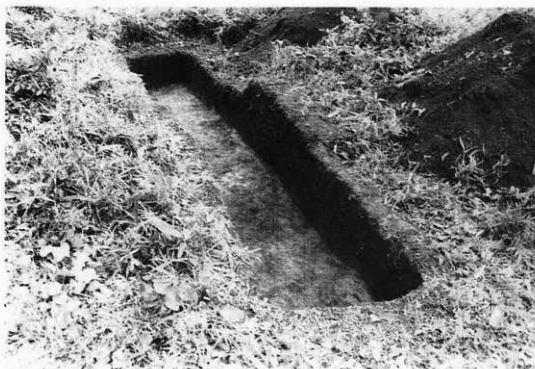
第3図に示した5ヶ所についてテストトレンチを設定した。調査対象地全体に桜等が植栽されており、これらを外しての調査区設定であったため必ずしも等間隔とならず、任意の調査区とならざるを得なかった。各トレンチとも明治以降の擾乱を受けており、良好な堆積状況を示しているものは少なかった。だが、トレンチ1及び4の一部で築城期かそれ以降とみられる生活面レベルが押さえられた。土層観察の結果では、1ではおよそ標高20.10mあたりが生活面レベルとみられる。4の南西側3分の1部分では、20.30mあたりが生活面とみられる。このトレンチでは石垣側（北東側）はかなり擾乱を受けているものの、南西部分からはしっかりとした安定した面が確認できた。他の3ヶ所は、いずれも擾乱・削平を受けて生活面を確認することはできなかった。トレンチ2では容易に基盤層に至らず、現地表下から3m近くまで掘り下げてみたが基盤層には達しなかった。このトレンチから特に遺物は出土していないが、明らかに人為的な盛土（整地）層である。前述したF・G地点のように、石垣背後を版築状に掘き固めて盛土・整地した部分と同様の性格をもつものであろう。

さて、以上のように福山城の存続期には標高20.10～20.30mあたりが一つの面をなしていたことは確かである。過去両年度の事業で修理された石垣の天端レベルは、前年度の終端部で標高19.583m（約19.60m）であった。これに近いトレンチ4では生活面レベルが20.30mであり、約70cmのレベル差が生じていることになる。石垣が積み上げられる時、当時の生活面まで積まれるのが一般的なあり方である。また、意図的に生活レベルより若干下げる場合もあるようである。今回の場合、いずれに該当するか不明であり、指導をいただいた結果、今年度修理の石垣天端は昨年度のものより40cm引き上げる（生活面より30cm低いレベル）こととしておいた。

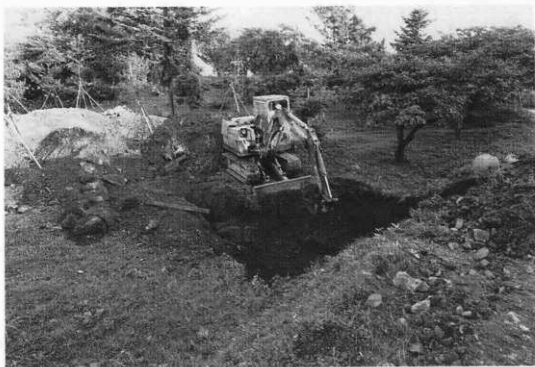
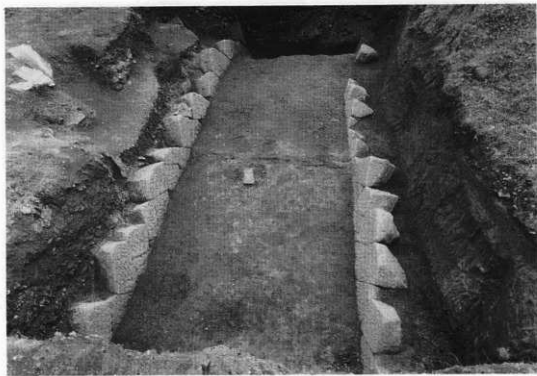
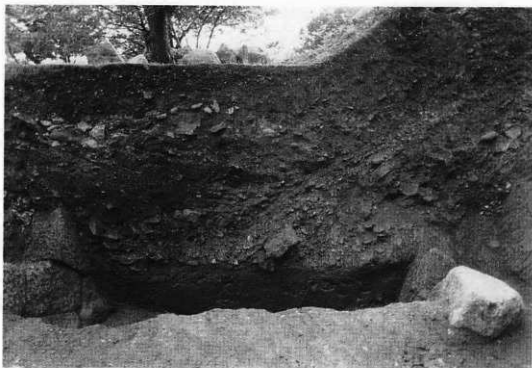
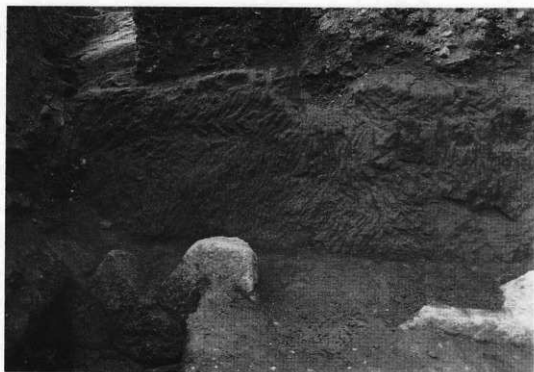
調査の結果、第9図に示したように延長約10mにわたって外堀遺構を検出した。事前調査時に明らかにした外堀と、直線上に繋がるがよく分かる。このうち南西側だけ部分的に最下部まで下げてみたが、このあたりもやはり岩盤を掘り抜き、その後石垣を積んでいる。最下部から、少なくとも3段の石垣は残っているようである。堀を埋める土層の観察によれば、三の丸側の生活面レベルは16.85mであった。おそらく、三の丸側の石垣の天端レベルもこの数値とみてよい。これに対し二の丸側（西側）は、福山城取り壊しが完了した後に新たに道路が作られ削平されたため、生活面のレベルはこの調査範囲からだけでは判断できない。だが、土層を見る限りにおいては三の丸側よりは1mは高いようである。図示したように、外堀部分のみの調査範囲としたため二の丸地域へ至る勾配、周辺の杭跡の様子はよく分らない。だが、石垣の位置、積み上げられた勾配を勘案すると、外堀の幅は4.50m（2間半）かこれよりは大きいものと考えてよい。堀の内部は全体を最下部まで出していないため、橋脚があったものか、存在していたとするならばどのような構造となっていたものか、今回の調査では不明である。

なお、今回検出された外堀は一直線とはならず、南側部では約8°に近い角度で西側に振られている。例示した縄張図ではこうした表現はされておらず、何か意味があるのか今後の調査の課題としておきたい。

まず、当面、南東隅槽(以下、太鼓槽とする)南側あたりまで全面発掘調査を実施して見る必要があろう。この付近は、史跡地内でも車輛の通行が激しいわけでもなく、通行を完全にカットしても特に支障の出る地域ではない。そういう意味でも環境整備事業は着手し易いのである。手順としては、太鼓槽の南側あたりまでの外堀全体を埋める土砂を取り除くべきであろう。調査で明らかになったように、おそらく堀の石垣は3段くらい残っているであろう。併せて三の丸側の生活面レベル(石垣の天端レベル)を再度確認することによって三の丸側の石垣修理を実施すべきであろう。また、外堀の終端部がどのようになっているか、どういう施設・構造によって堀の水が大松前川へと導かれているか確認しなくてはならない。
