新居関跡修理工事報告書

昭和四十六年十二月

特別史跡 新居関跡修理工事報告書

新  
居  
町

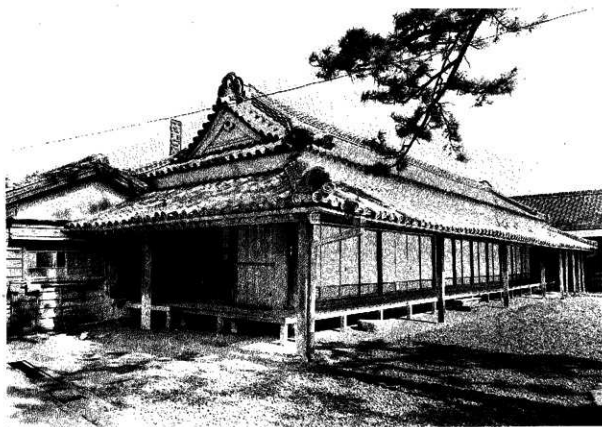
20 修理前 面番所南西面及同心及下改勝手南面

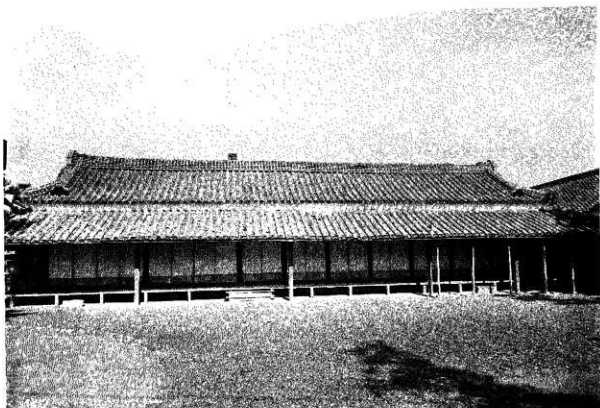
21 修理前 面番所南面

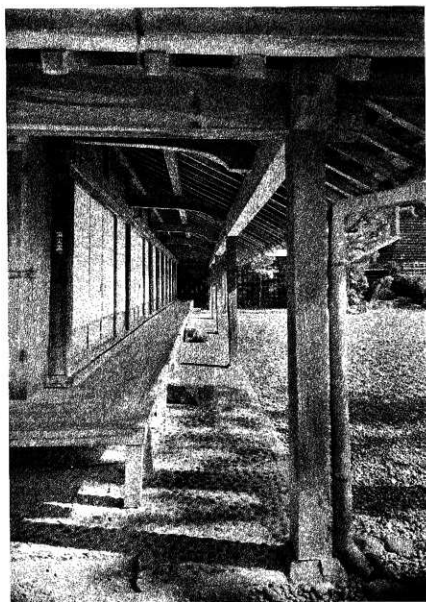
22  
修理前  
面番所土庇詳細

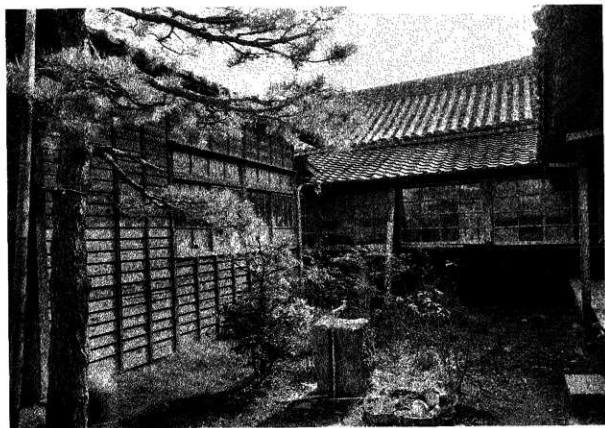
23 修理前 面番所北面廊下及旧町長室西面

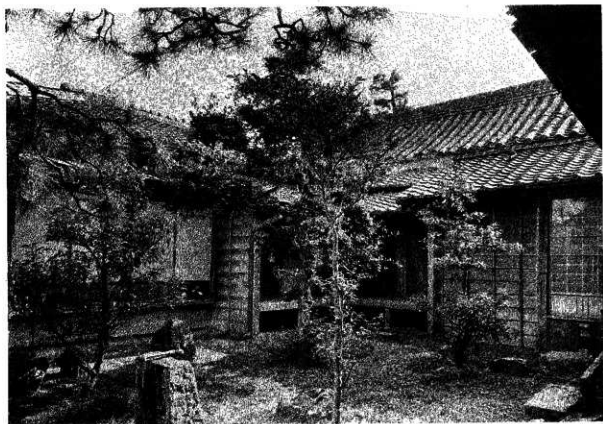
24 修理前 面番所北面廊下及書院

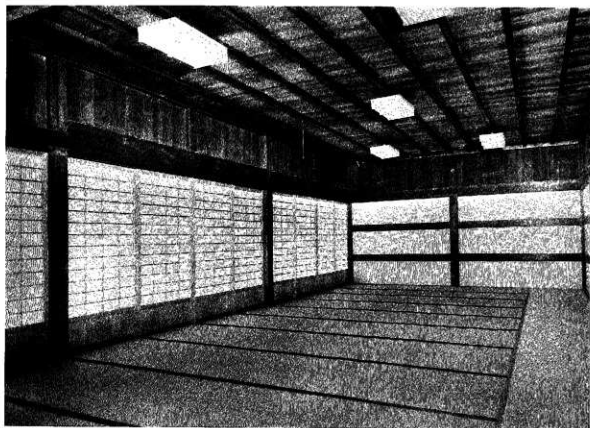
25 修理前 面番所次ノ間南西面

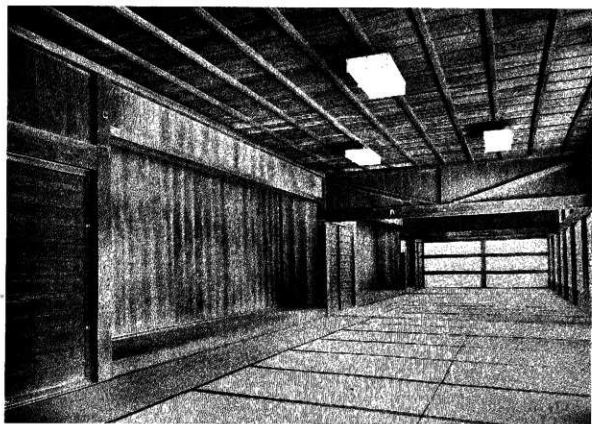
26 修理前 面番所次ノ間より中ノ間及上ノ間を望む

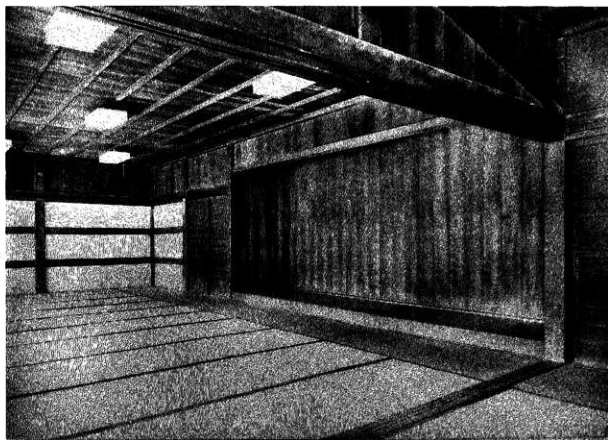
27 修理前 面番所次ノ間北西面

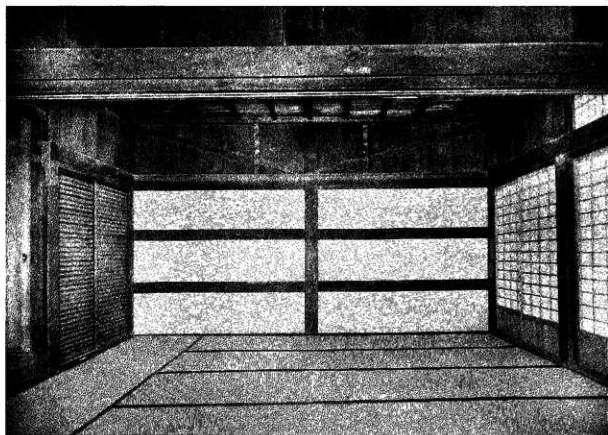
28 修理前 面番所上ノ間東面

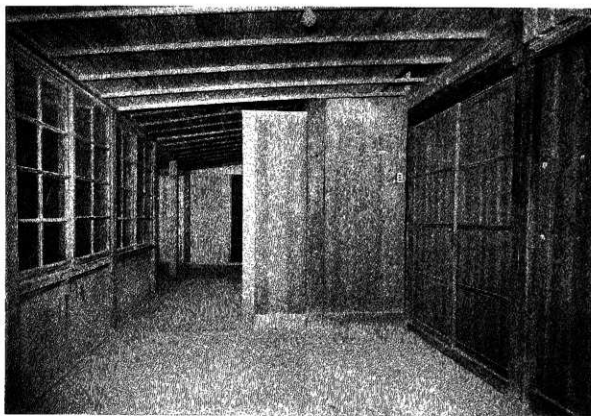
29 修理前 面番所北面廊下

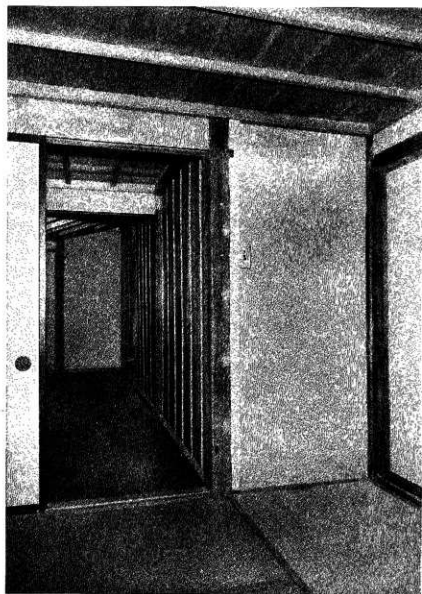
30  
修理前 面番所3帖の間及び書院廊下

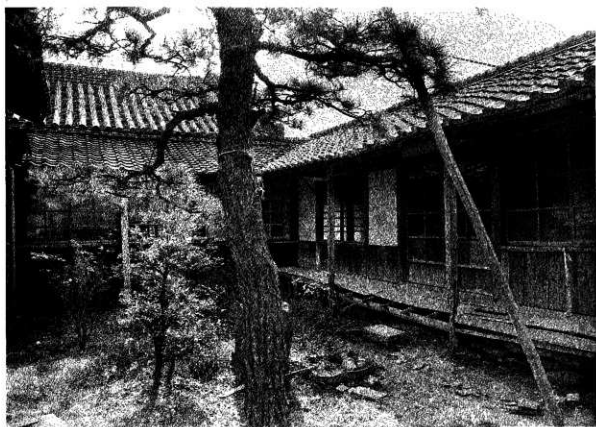
31 修理前 面審所北面廊下及同心及下改勝手東面

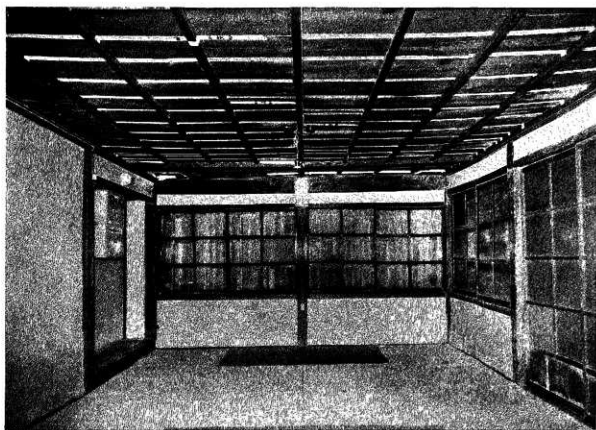
32 修理前 同心勝手北面
