第8図 景勝廟・網勝廟石材取替図

第9図 齊定廟・世子顯孝廟石材取替図

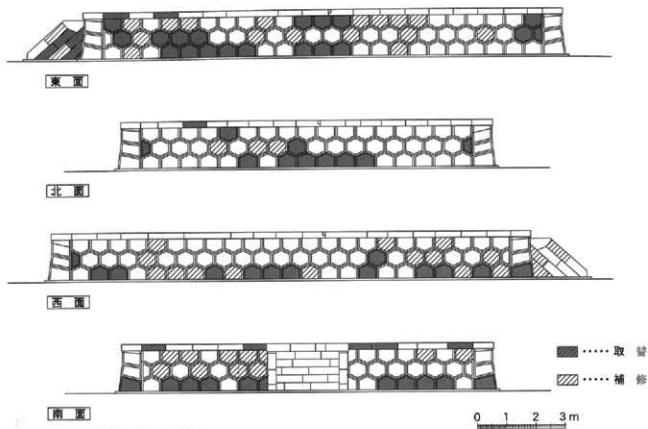
第11図 謙信廟基壇積石取替図

石の表面側が剥離により、薄くなった石材モルタル及びコンクリートで、厚みが標準車の二四〇ミリ以上になるよう補修した。積み石は、劣化した基側の部分を健全な面が出るまでは、つり取り、コンバーバル上に化粧面下にして置き、周囲に裂材を組み、モルタルはコンクリートを規定の厚さになるまで流し込みて養生した。このとき、型枠は、隙間のないように石の側面にしっかりと密着させ固定した。また、剥損した石材のうち、再用可能と判断されたものは、エボキシ系の石材接着剤を用いて接着し再用を図り、欠損箇所が目立つものは色合わせをしたモルタルで補修した。

石を厚くする石材は、高品質石として、大きさ、形状を原寸を取りしたうえで仕上げられると同様とした。積み方は、実測値をもとに原寸図を作成し、これをもとに目地幅を調整しながら位置と高さを適切に算出して定め、まず隅石三段を積み、次に中積み石をモルタルで据え付けた。積み石は、据え付けながら適宜、コンクリート練壁との間にモルタル（モルタル封砂）一対三に過り気を与え、積み込みよく一度に詰め込み、下段より順次積み上げた。

目地は、原則として目地としたが、石垣の変形を止めたため、やむを得ず空目地は、原則としてしたが、石垣の変形を止めたため、やむを得ず空いてしまった際にはモルタルを色合わせして詰めた。ただし、目地の仕上面は、目立たないように石の表面より一六ミリ程度引きあわせた。また、石材表面の

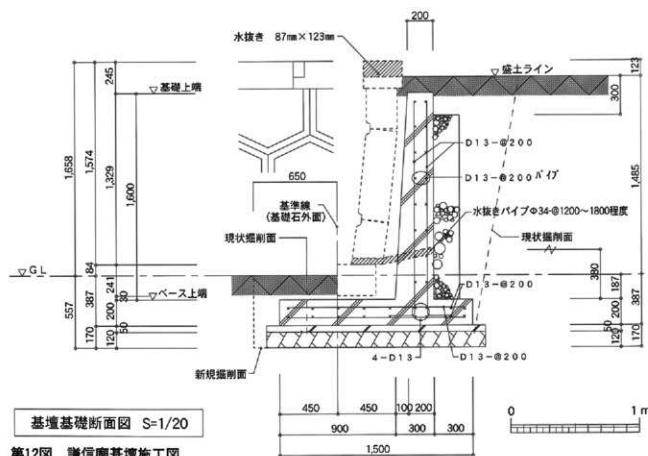
第12図 謙信廟基壇施工図

さらに、灯籠を埋めただことによって、土壇との隙間に生じた隙みが基壇全体に影響したものと判断される。今回の工事で確認した後世の大規模な補修痕跡は、こうした破壊を止める方法として、昭和初期（記録なし）、昭和一〇年前後（西に行つたもの）と推測される。

これまで行われてきた基壇の工法には、大きな欠陥を有していることが判明した。従って、今回の修復に採用することは不可能であり、鉄筋で補強した強固な擁壁工法を採用するのが妥当と考へられる。

積石の支持体を兼ねたコンクリート擁壁を打ちました。雨落石は、解体し、コンクリート地業を施して据え直し、軒下のコンクリート洗い出しは塗り替えた。木樋から石段までの参道と門から廟までの四段參道は、破損し

裏側で止め、外から見えないように施工した。妻邊は、厚さ二〇ミリ、クラフターランゴー四〇ミリ、コンクリートはスランプ八センチ、F 2-N/皿鉄

筋は、D-1-3-1@100ダブル配筋とし、その他の材料工法は地盤を準備した。

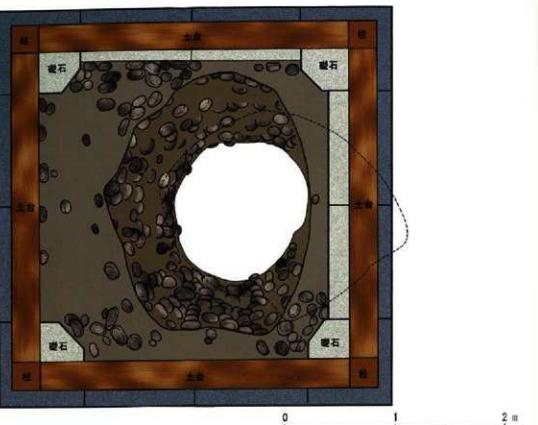
第29図 治憲廟試掘平面図

平成五年五月十九日、治憲廟内部の五輪塔が倒壊し東側板を破壊したことを受け、現状を把握する目的で確認調査を行った。墓所内の崩壊が予想以上に著しいことから、臨面に触れないように床面の破損と隙間からコメックスと水糸を多用して調査したものである。

今回の調査で判明した空洞は、埋葬施設が崩壊したことによって生じたものと推測される。東側の空洞部分の先端は、建物基礎の外側にまで到達しており、これまでの状況で崩壊が進行すれば、加工石の一部が埋没し、建物に影響を及ぼす可

能性が高いと判断された。

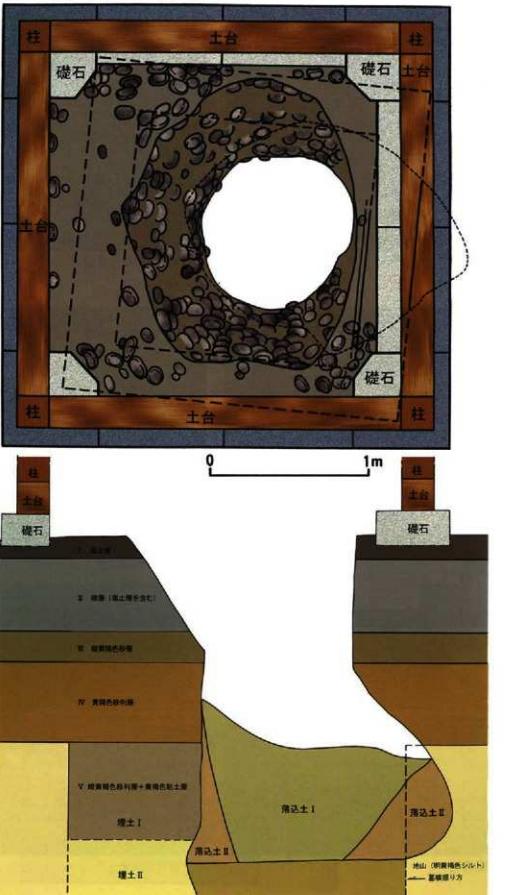
第31図 治憲廟墓壇断面図

陥没穴は、南北並の梢円形を示し、長径一、八メートル、短径一、五メートルで、約七〇センチの深さまで斜めに落ちていているが、急激に東側を中心に入れようのように崩れおり、確認した墓壇上面での深さは二〇一、二〇八センチである。破損底面での形状は、不整円形を示し、長径一、八メートル、短径一、三メートルであった。

層は、黒土層を中心にして四七センチを越えて、第二層の堆積層を複数している。第二層は、鬼押川の堆土の堆积を抽出して密に詰めたんだもので、四五一五〇センチの厚さをなっている。第三層は、開削となる砂層で、五一二〇センチ前後、第四層は砂利層で五〇センチ前後となる。第五層は、墓壇内部の版築層で、シルト層を含む砂利層と粘土層の混合層で約六〇センチ前後と算じていた。

今回の試掘は、墓壇の確認までの調査として、治憲廟の開削状況と原因を探る目的で実施したものである。調査の結果、建物の腐食による剥離が埋葬施設の侵食を長期にわたって進行させ、墓壇の陥没に至つたものと推測される。

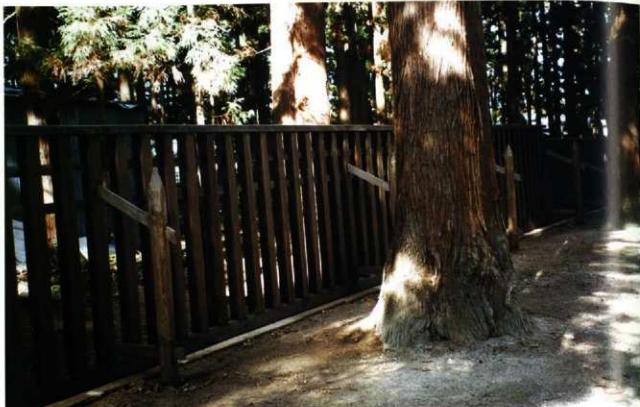
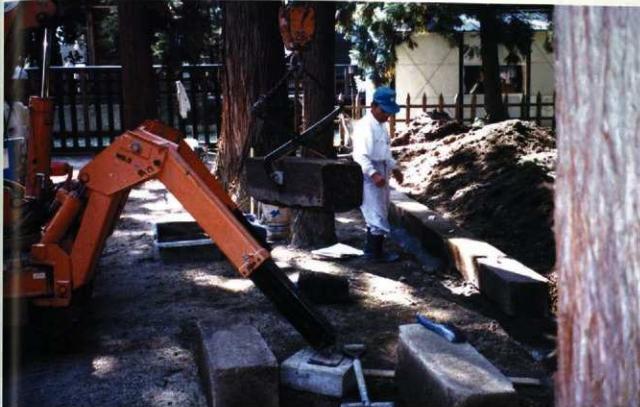
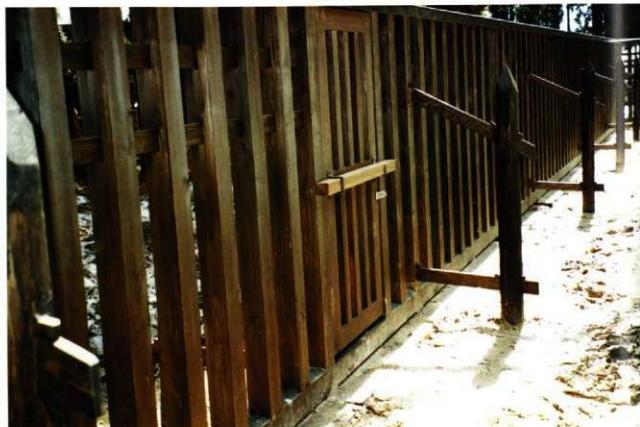
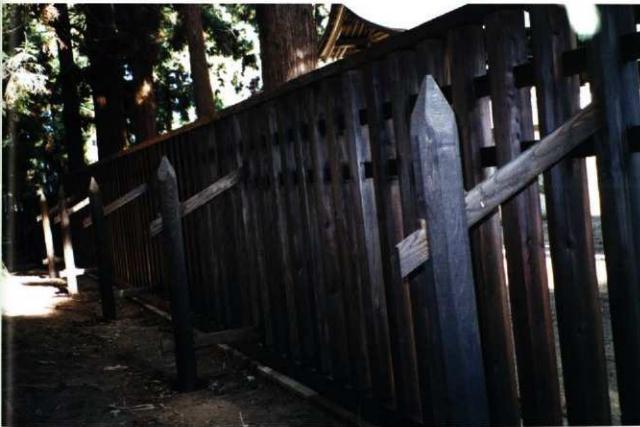
第18図版 謙信廟欄礎石（2）

雪害による破損した正面を除く両侧面、背面の木柵を修理した。(ただし、仮設工事で解体出した西面背面寄りハーメートルは除く) 撥は解体番付を附し、いつなん解体した。基礎石は、すべて再用したが、コンクリート地盤を築いたに於て不陸を調整し、モルタルで密着した。木部は、腐朽している土台・柱・横折している笠木等を基本に做つて作製取替えた。土台・柱・貫・笠木は、杉材、支柱・貫は櫻材を用い、地盤は、二メートル間隔でステンレス筋のケミカルアシカートで基礎石と緊結、笠木はカラーフレット包を施した。柱柱は柱本每とし、内外交互に設けた。また、東西面に管理用の出入口木戸(施錠用)を設けた。

解体した門・木構は、破損部分を補修し、解体番付に従い元通り組み立てる。羽子板ボルトで足下を緊結した。また、地盤には、二メートル間隔にステンレス製のケミカルアンカーを埋め込み、基礎上部積石と緊結した。
