# 油山寺三重塔及本堂内厨子修理工事報告書

重要文化財油山寺三重塔及本堂内厨子修理委員会

本書は静岡県袋井市村松所在の重要文化財油山寺三重塔、および本堂内厨子の修理報告書であります。文化財保護法にもとづき国庫、県費、市費補助金と所有者負担金の総経費金二一、七八〇、〇〇〇円で、昭和四十二年七月より昭和四十四年一月の十九ヶ月にわたって解体修理を行い、その間綿密な調査と発見資料にもとづき、文化庁の許可を受けて現状変更して創建当初の状態に復した。施工に当っては重要文化財油山寺三重塔および本堂内厨子修理委員会を組織し、所有者の委託を受けて施工、会計事務等の実務を担当した。

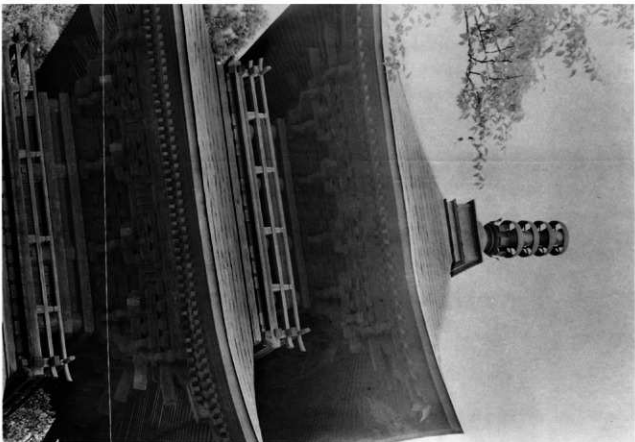
26 修理前

二重・三重高欄

相輪は昭和17年の台風にて折損した。

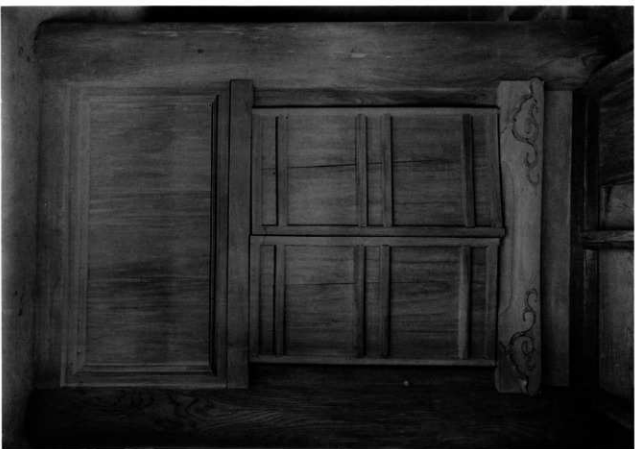
27 修理前

内窓 仏壇

四天王前西方とも枝唐戸構えになっているが、これは大正9年の造替によるものである。

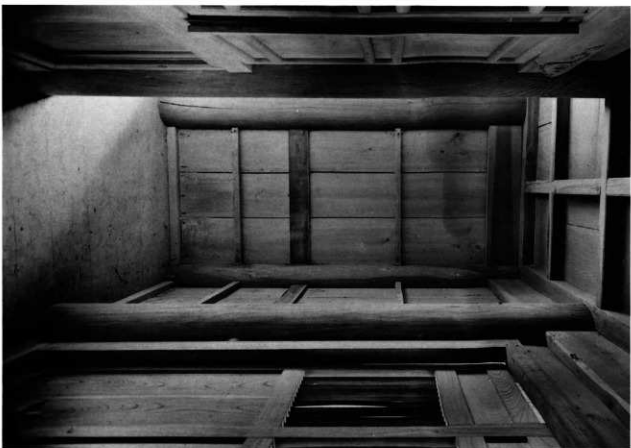
28 修理前

内部仏壇背面及天井

初重の格縁天井の格縁は当初のものであるが、天井板並びに周囲の壁板は大正9年の修理に取替えられたものである。

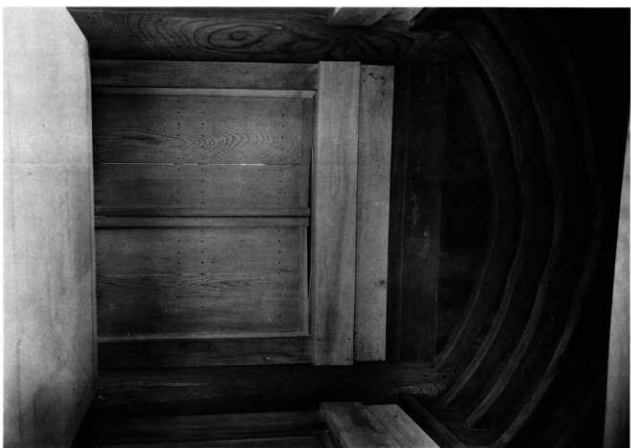
29 修理前

内部中央の天井

仏壇上部の天井及び天井板は当初のものである。

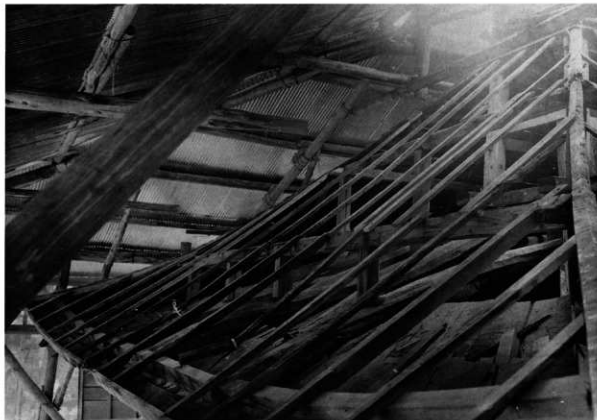
30 解体 三重 野 極

野極はほとんど大正修理に取替えられたものと伊勢湾台風にて補強されたものであった。

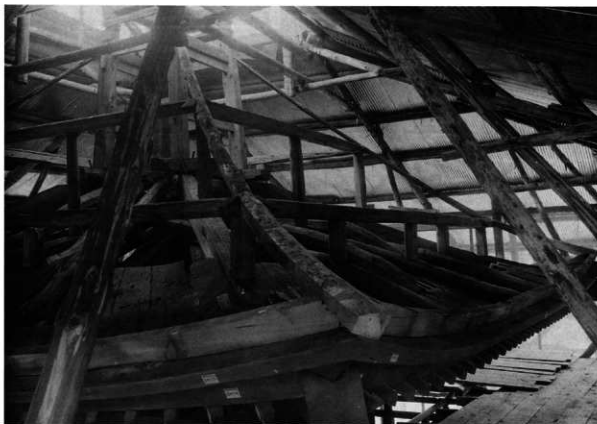
31 解体 三重 小屋組

枯木、小屋束、母屋、野間木、とも大正修理において取替えられていた。

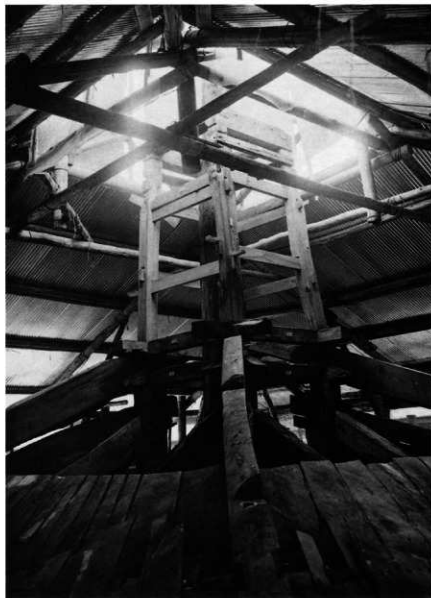
33

三重化粧樫  
化粧銅木、飛檐樑、地樑、木負、茅負、裏板ともすべて大正修理にて取替えられていた。

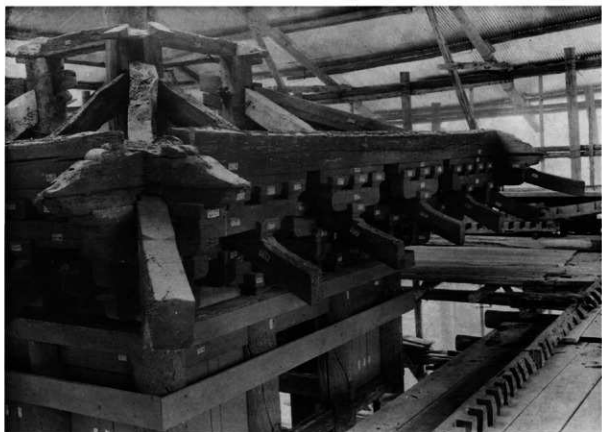
34 解体 三重桁及斗拱  
 桁、斗拱ともすべて当初のもので、斗拱は各重の内形式が新しい。

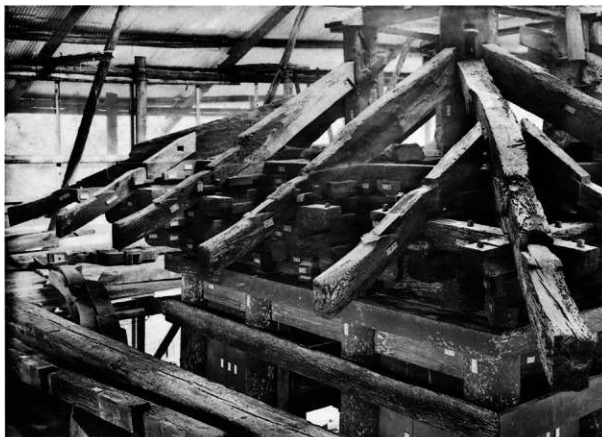
35 解体 三重 尾樑  
 尾樑は松材で雨漏りのため仕口部分の腐蝕が多かった。尾樑尻の束も当初のものである。

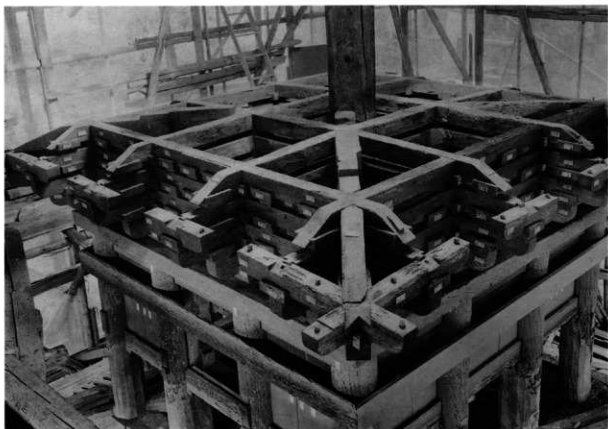
36 解体 三重通肘木 (其の1)

通肘木は側柱の沈下により湾曲になり、既に折損したものもあった。

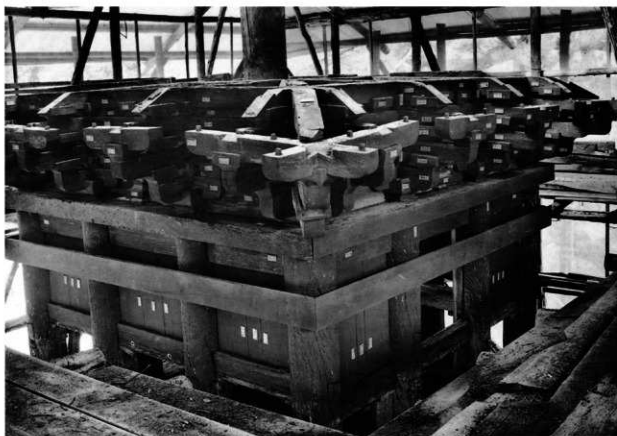
37 解体 三重通肘木 (其の2)

通肘木と尾樫との仕口には、突付、納入れ、腰掛との三種類あった。

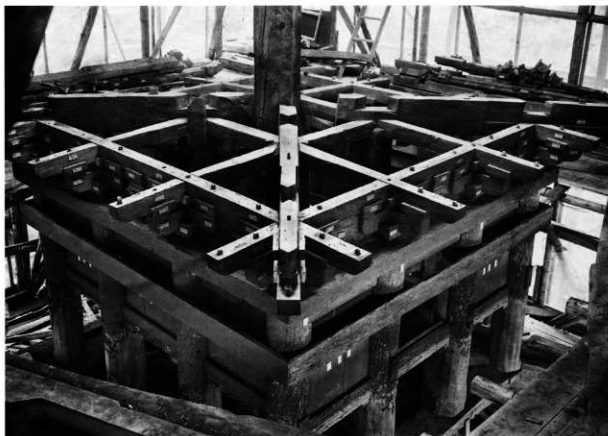
38 解体 三重通肘木 (其の3)  
柱真より外部が著しく垂下していた。

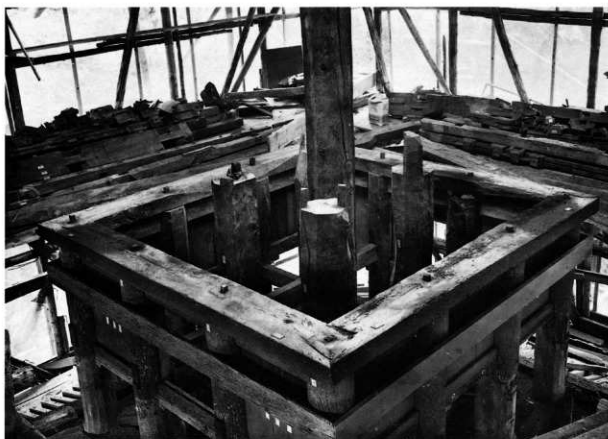
39 解体 三重台輪  
台輪には柱納穴はなく、大斗だは栓が頭貫まで通っている。
