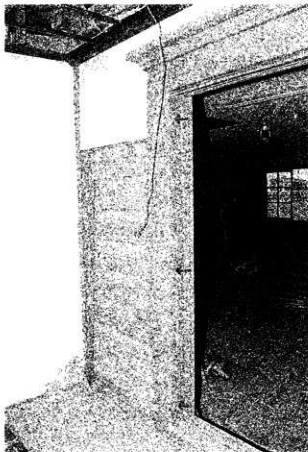
写真 9-15

和室内部の漆喰壁を掻き落としたところ、  
風蝕した下見板が残されていた。  
窓枠には鋸歯を取り付けた痕跡が残る。

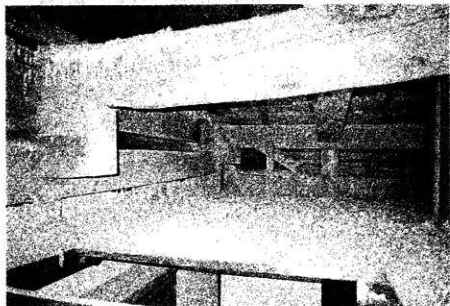
写真 8-15

左が主体部、右が玄関ポーチ  
の小量組。明らかに右の小量  
組の部材の方が新しい。

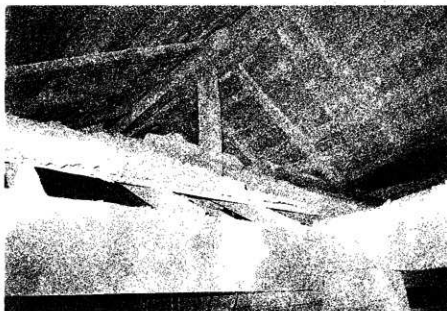
写真-8-16

主体部壁残の瓦のみを取り除いて空間ボーチ屋根を付設した結果、  
主体部壁残の野地壇上には残瓦葺の葺土がほぼそのままの形で残される。

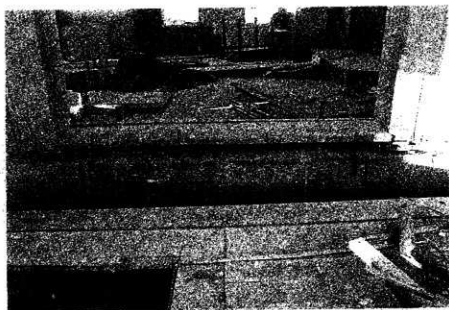
写真-16-3

隅り場床組の痕跡とおもわれる大引・根太仕口が残る。

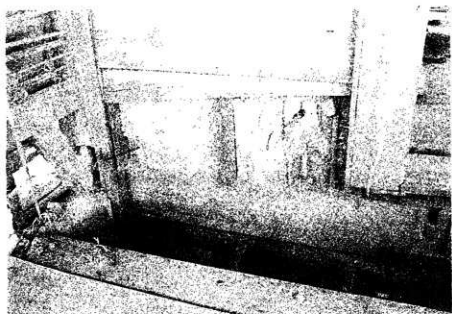
写真-16-4

踊り場床周囲のバラベツと推察される部材の取付仕口が残る。

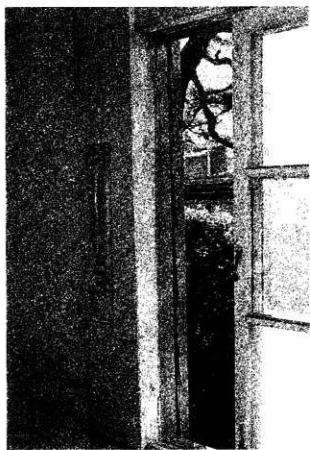
写真-6-10

下見板の切り溝の残る向きから、当初の建物規模がさらに西方（写真右方向）へ延長していたことがわかる。

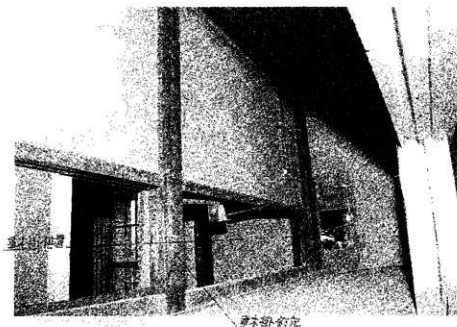
写真-9-E

垂木掛より上部には下見板を打ち付けていた釘穴が残る。

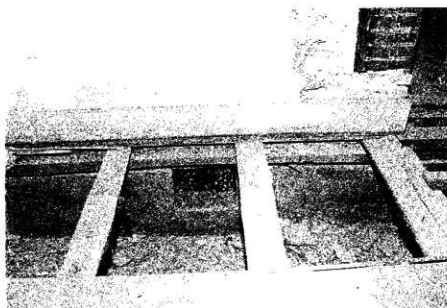
写真-6-54

床下には布基礎と床下換気口の化粧金具が残り、当初の建物の外周であったことを示す。

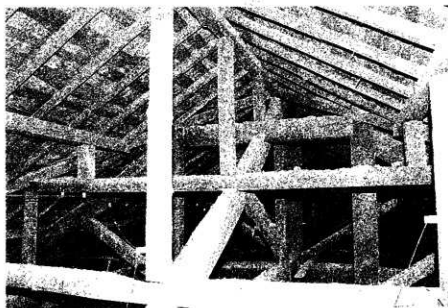
写真-10-13

主体部西端部の小屋組はトラス組の寄棟造として完結する。  
桁・母壁の上端には実際に垂木を取り付けた切り欠きと釘穴が残る。

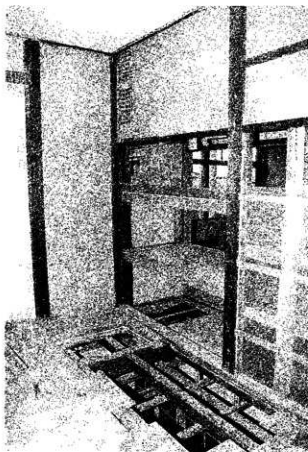
写真-9-35

主体部2階の西端の柱は銅鎧上に建つ。

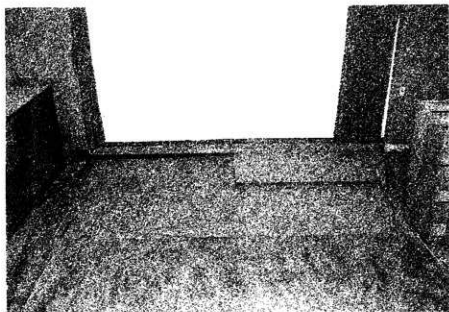
写真-7-7

2階学習室のステージを取り外した状況。

左が上がり口の開口部で摺戸が入っており、右は摺戸を引き込む戸袋。ステージの設置と、床のフローリング張りとは同時期の仕事とわかる。

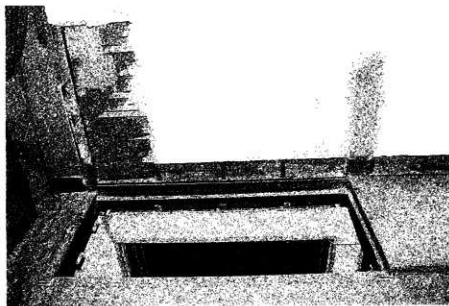
写真-7-27

開口部周囲に残る手摺の痕跡。

（赤チョークが当初の痕跡で、黒木されている。）

（白チョークは改造により一度手摺を付け替えた時のもの。）

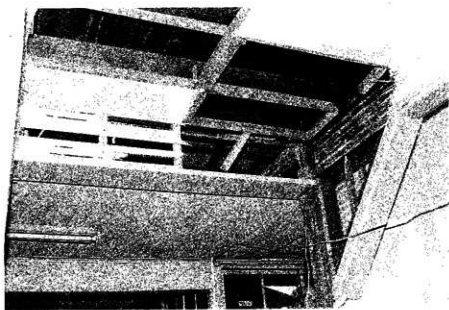
写真-6-1

天井の内装ボードを取り外した状況。当初の根太天井が確認できる。

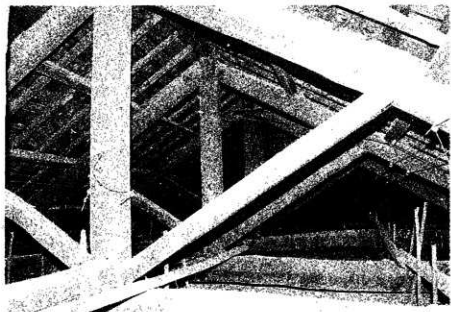
写真-10-1  
主体部の小屋組。トラス組である。

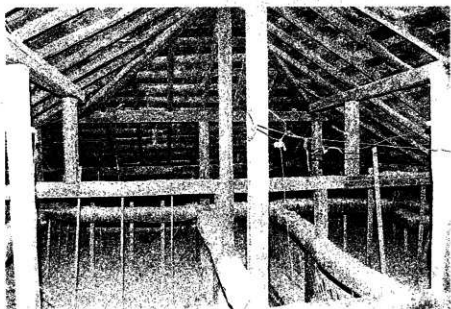
写真-10-16  
翼突出部の小屋組。  
主体部のトラス組とは対照的に、小屋梁と束を用いる和小屋形式である。

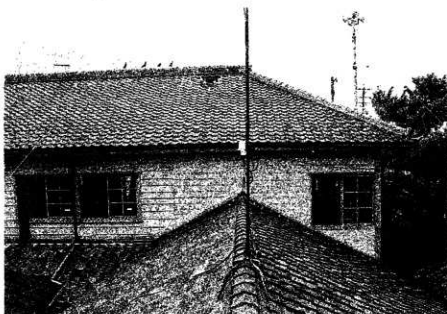
写真-9-20

主体部（左）に対して増築された西翼突出部（右）とを境として、下見板の張り方に相違がみられる。

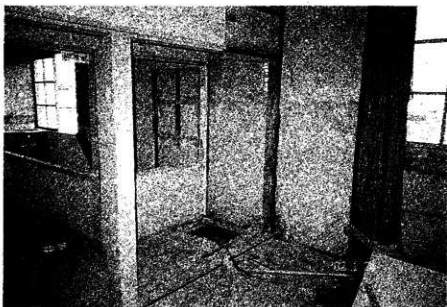
写真-9-9

主体部2階西端の柱列。いずれの柱も壁貫穴・間渡穴が通木されている。

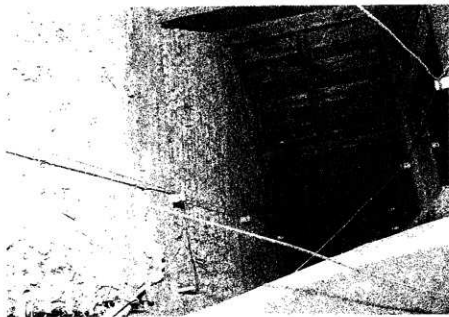
写真-10-32

西翼2階部と後方の平家建部との小屋裏の取り合い。  
土壁は片面塗りで、柱の風蝕もみられない。

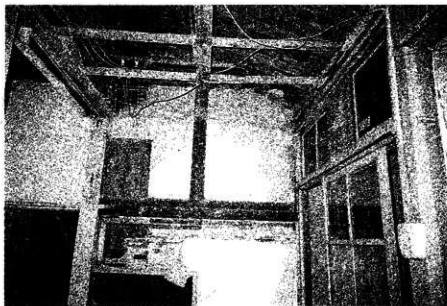
写真-3-21

庇天井が西翼後方平家建部に取り付いていた痕跡。  
左の主体部側柱には天井廻縁が、右の庇軒内面には天井板残りが残り、斜めの天井を張っていたことがわかる。  
次編の土壁には、天井廻縁が取り付けられていた位置に漆喰の塗り残しが斜めに残る。

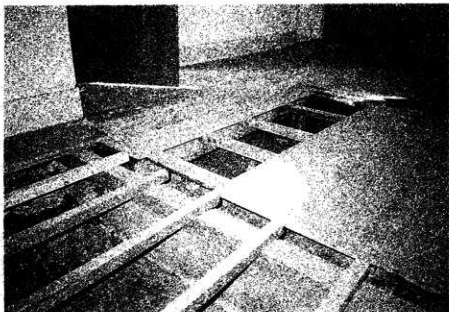
写真-3-2

フローリング張り下に残る板敷き（児童室）

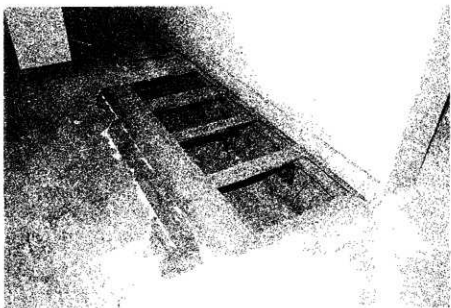
写真-1-24

リノリウム・フローリング張り下に残る板敷き（主体部庇）

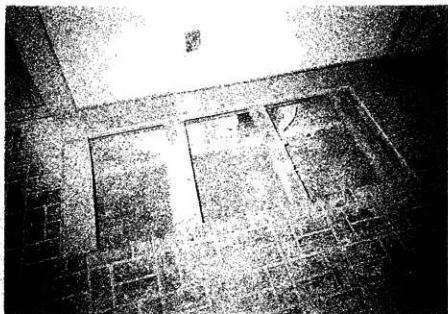
写真-4-21

リノリウム下に残るフローリング張り（開架室西側廊下）

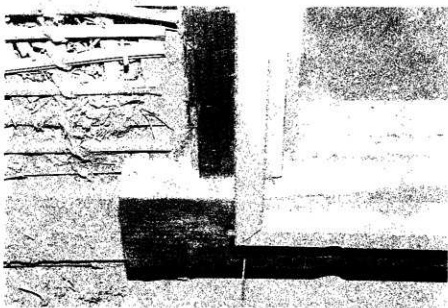
写真-9-9

上げ下げ窓内側の窓枠はペンキ塗りが施されていない。

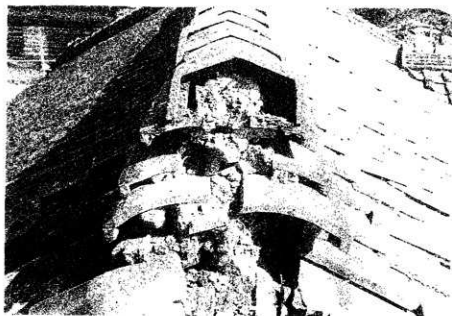
写真17-9 大棟断面状況

大棟は大名瓦葺みで肌髪斗瓦2段、割髪斗瓦3段、上段を角  
 雁振で収めている。棟土は葺土と同様のものを使用し、内に  
 瓦片を入れている。特に銅線で緊結していない。  
 瓦質は比較的弱く、産地は遠州及び三州と思われる。

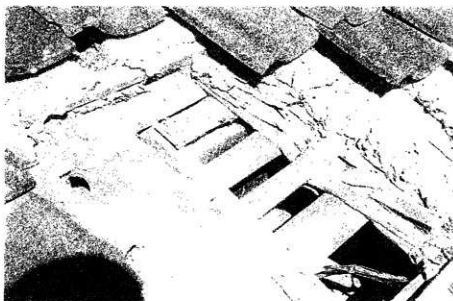
写真17-18 屋根下地の状況

野地は垂木土に小舞打ち、杉皮葺（土留葺）を施した後、葺きを筋置きとして平瓦を葺いているが、平瓦は小舞より緊結されているのではなく、葺土の上に置いたのみである。

葺土を留める土留棧は竹、木が使用され、杉皮葺の押さえと兼用している。
