## 旧袋井町役場庁舎調査報告書

発行年月日 2002年3月29日

編集・発行 袋井市教育委員会

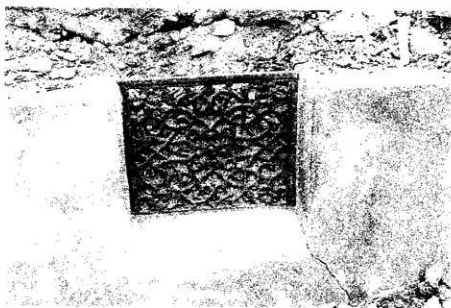
写真19-8 通気孔

建物背面に残るコンクリート基礎及び換気孔で、当初の主体部の範囲が分かる。基礎の表面は仕上げられ、手元の基礎は後補であることが判る。

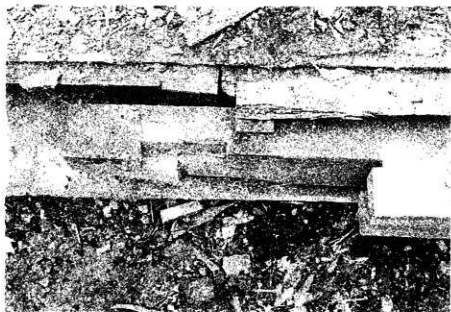
写真13-3 東側土台継手

当初の土台の継手で、追掛大栓柱とされる。

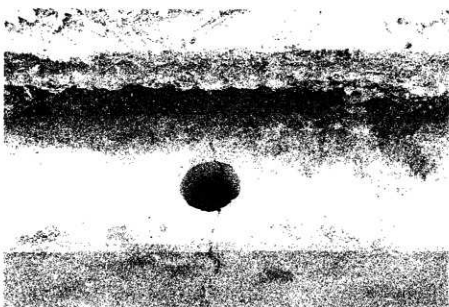
写真15-8 右基礎中心に建てられたと思われる丸太杭跡
