国指定史跡 大境洞窟住居跡

保全整備事業報告書

2008年3月

氷見市教育委員会

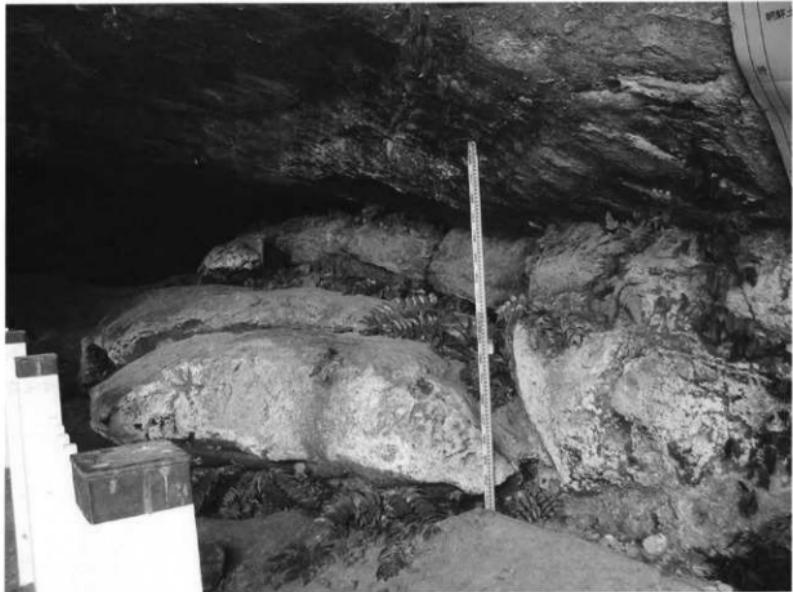
写3-1 右側No.6～8付近の床～側壁
厚さ0.5～1.0m長さ2.0m程度の岩塊が多数あり、剥落、剥離している状況であった。

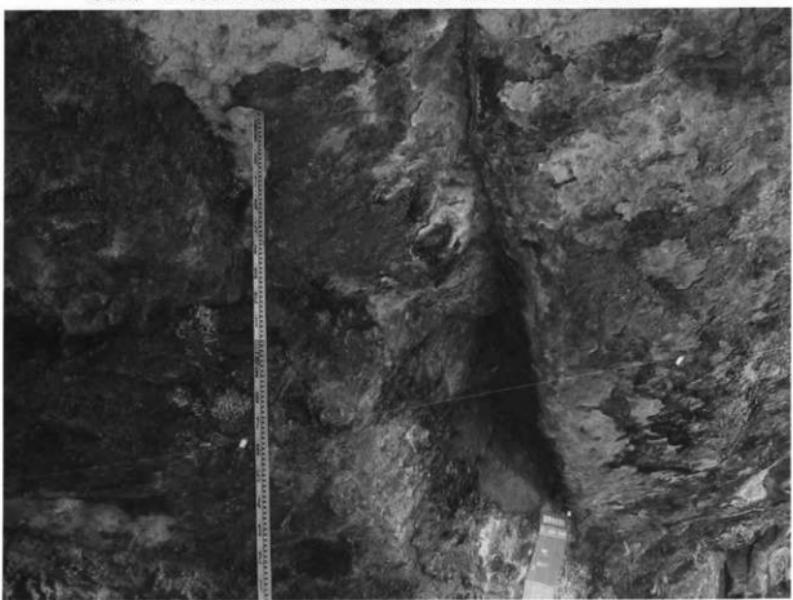
写3-2 右側No.5～6付近の天井
幅1.0m長さ2.0m厚さ0.5m程度の岩塊が抜け落ちた痕跡がある。

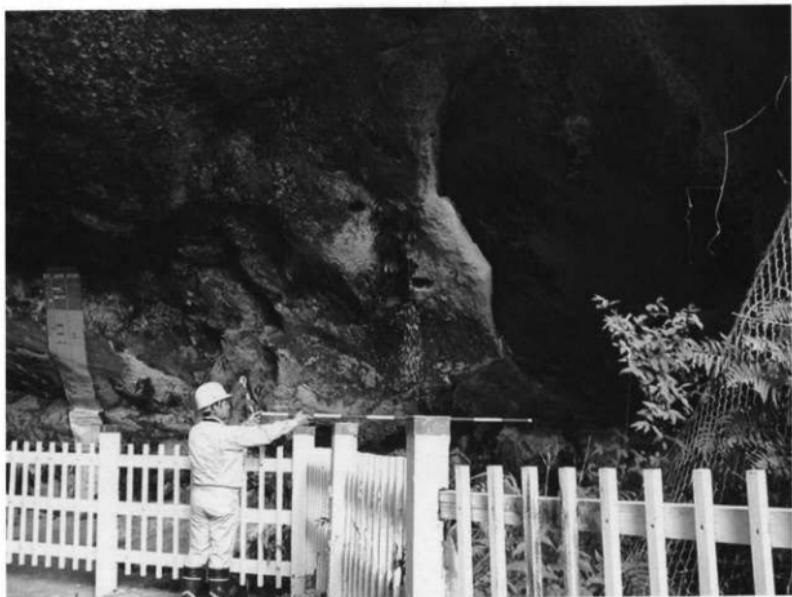
写3-3 No.3付近の右側壁

特に危険性が高いと思われる部分は、No.3付近の右側壁の白色岩塊、C.L左側No.2付近の天井の白色岩塊、入口上部左側の崖面のネットに見られる剥落岩塊とその上部付近である。また、20~30cm程度の小さな岩塊が剥離しそうな部分は、洞窟の隨所で見うけられ、第三者被害の危険性は高い。

幅2.0m長さ3.0m厚さ20cm程度の岩塊が剥落した痕跡、左側の白い部分は今にも剥落しそうな幅0.5m長さ2.0m厚さ20cm程度の岩塊があった。

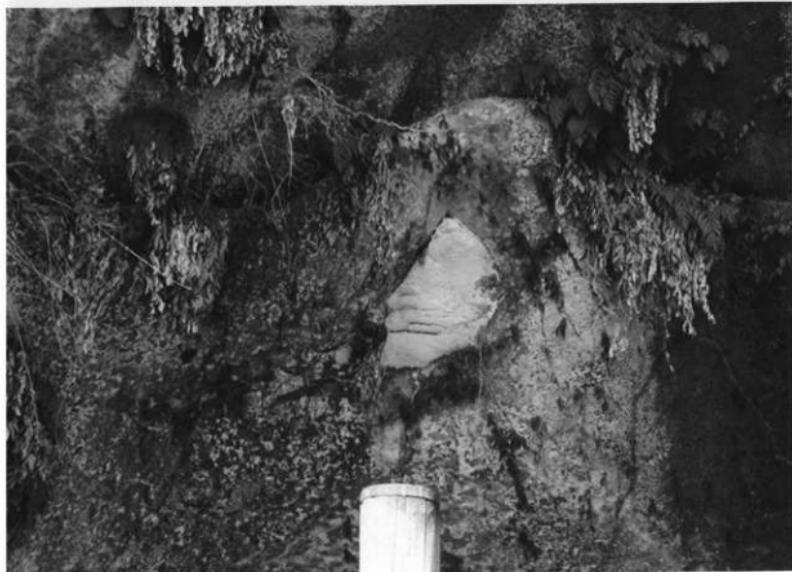
写3-4 C L左側No.2付近の天井

今にも剥落しそうな幅1.0m長さ1.5m程度の白色岩塊と、その上部の将来剥離面になると考えられる連続性の亀裂があった。

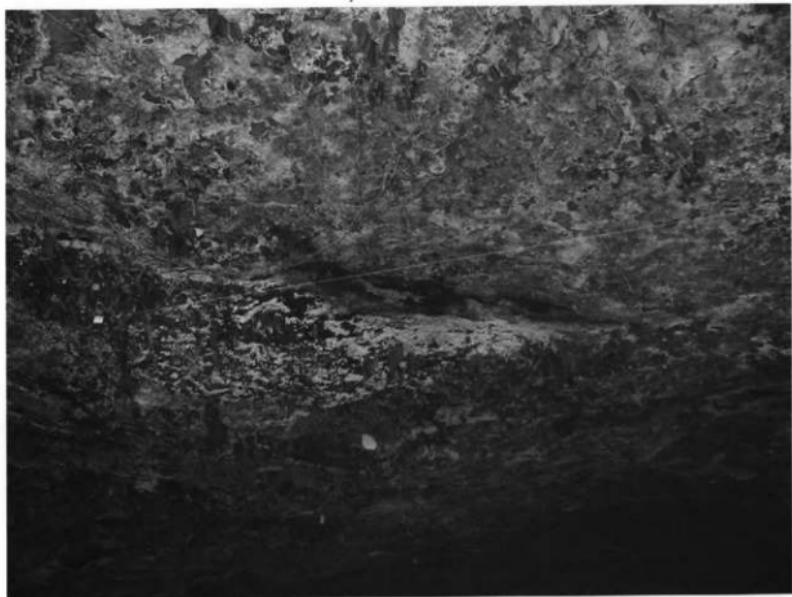
写3-5 No.3, L 2.5付近の天井

水平な割れ目が生じて小さな岩塊が剥落した跡であり、このような剥落は随所で見られた。

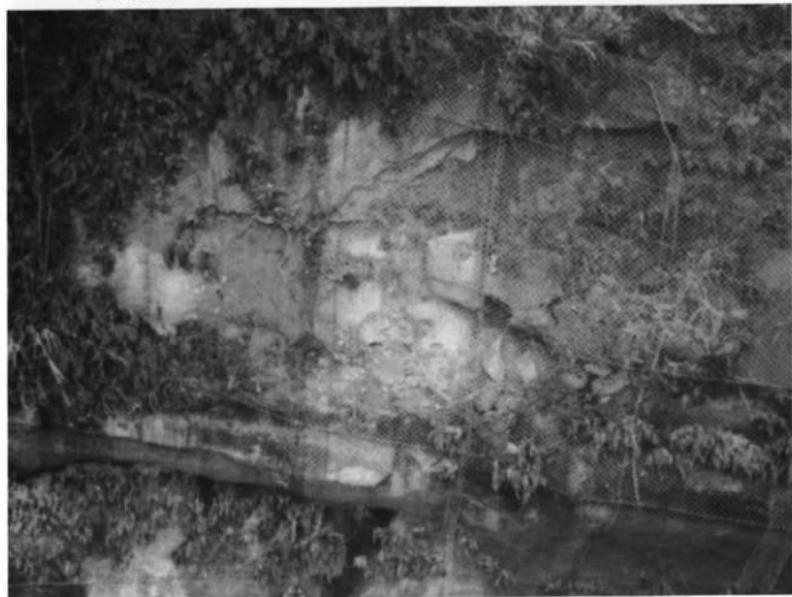
写3-6 入口上部の左側の崖面

防護ネット設置後に、幅および長さ0.3~1.0m厚さ20cm程度の岩塊が多数剥落している状況であった。

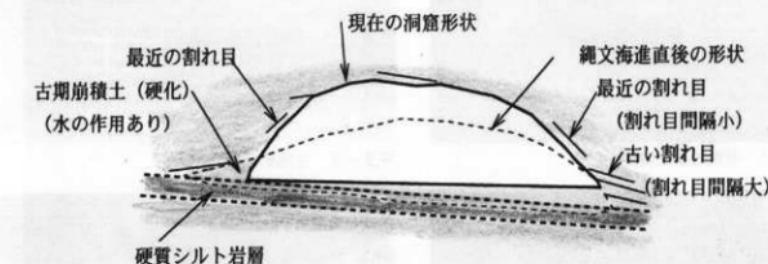
図3-2 大境洞窟の断面形状と地質条件

大境洞窟は、比較的均一な石灰質シルト岩から構成されており、洞窟内に断層や大きな層理（節理）は見られない。しかし、壁面と並行な割れ目が多数存在し、この割れ目に沿って岩盤が剥落している。地質的には、入口から奥に向かって、不安定な弓形から安定な円形へと、天井を中心に崩壊が進行していると考えられる。

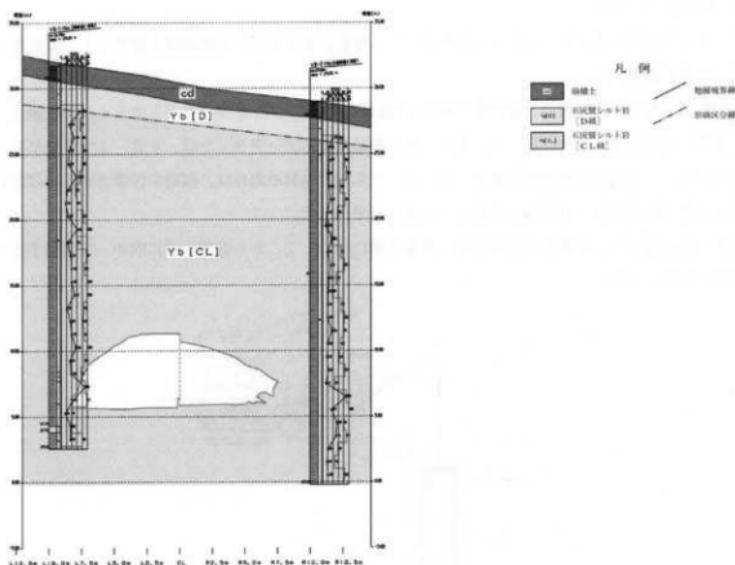
図4-8 地質想定断面図

調査結果の概要は、地質断面図に示す通りである。この図より、地表面には厚さ1.1~1.2mの崩積土：c dが堆積しており、それ以深には軟田層の石灰質シルト岩：Y bが厚く堆積していることが判る。シルト岩の上部は、厚さ2.1~1.7mのD級岩盤：Y b [D]に区分されるが、その下位にはC級岩盤：Y b [C L]が洞窟下まで連続している。

ボーリング柱状図より、VB-1では、深度23m付近より変色し、亀裂や空洞が多くなっており、洞窟内部から風化の影響が現れていると考えられる。VB-2では、深度方向の変化が少ないものの、深度23m付近では亀裂が発達し、深度26m付近では軟質化している。

これらの結果より、洞窟周辺の地質は、大部分が均質な石灰質シルト岩から構成されているが、洞窟近傍では風化の影響から亀裂が発達して変質していると推定される。

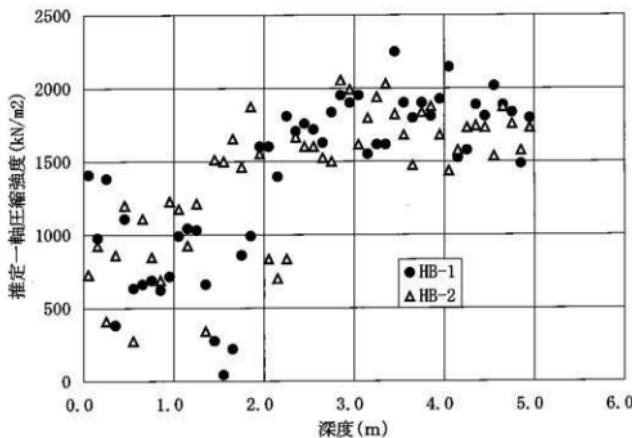
図5-4 深度と推定一軸圧縮強度の関係

針貫入試験より推定した一軸圧縮強度と深度の関係は、下図に示す通りである。この図より、2m以深は比較的新鮮で、1~2mでは部分的な劣化が生じ、1m以浅では風化により強度低下が生じていると推定できる。
