県史跡武田晴信室三条氏墓

—整備事業に伴う保存修理工事報告書—

2012

瑞巖山円光院
甲府市教育委員会

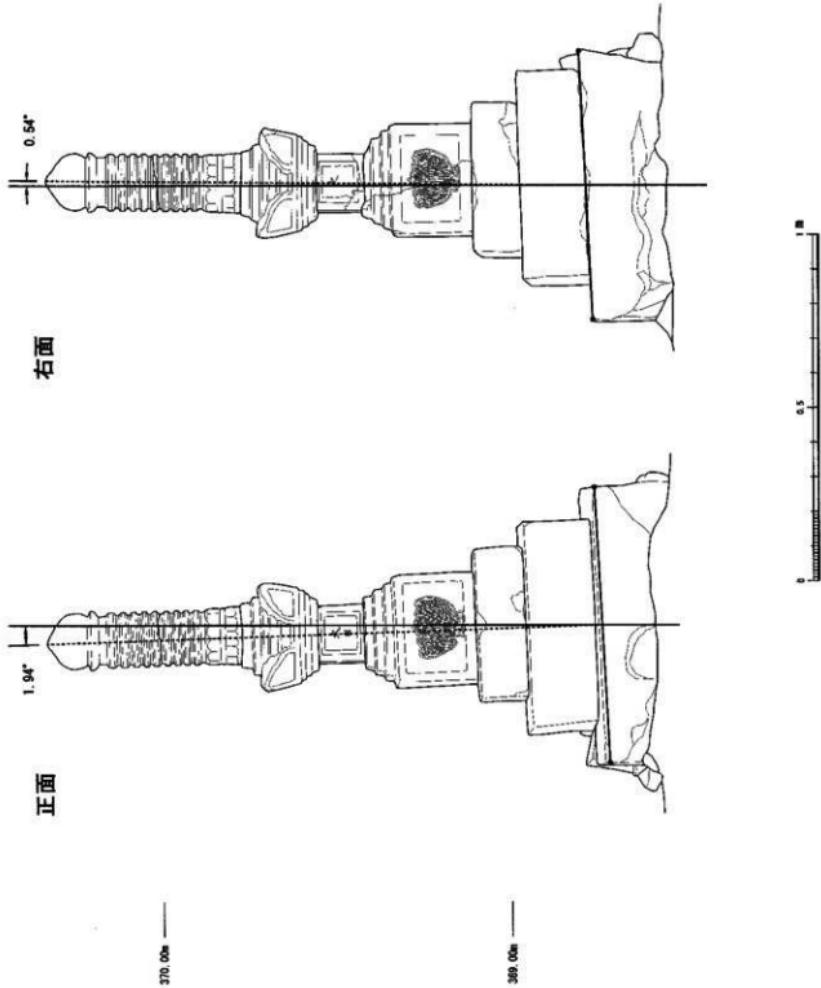
図14 宝鏡印伝の様子

宝篋印塔における計測結果は、正面では左（南西方向）へ約1.94°の傾きが見られ、右面では背後（北西方向）へ約0.54°傾いている。右面での傾きは0.54°と小さくほぼ垂直であるが、基礎か

ら台石下までの石材を見ると、水平面に対して最大で約2.8° 左へ下がっている。これに対して塔身から相輪の最高所まではほぼ垂直に組まれており、宝篋印塔下部での傾きを上部の石材にて補正する形となっている。

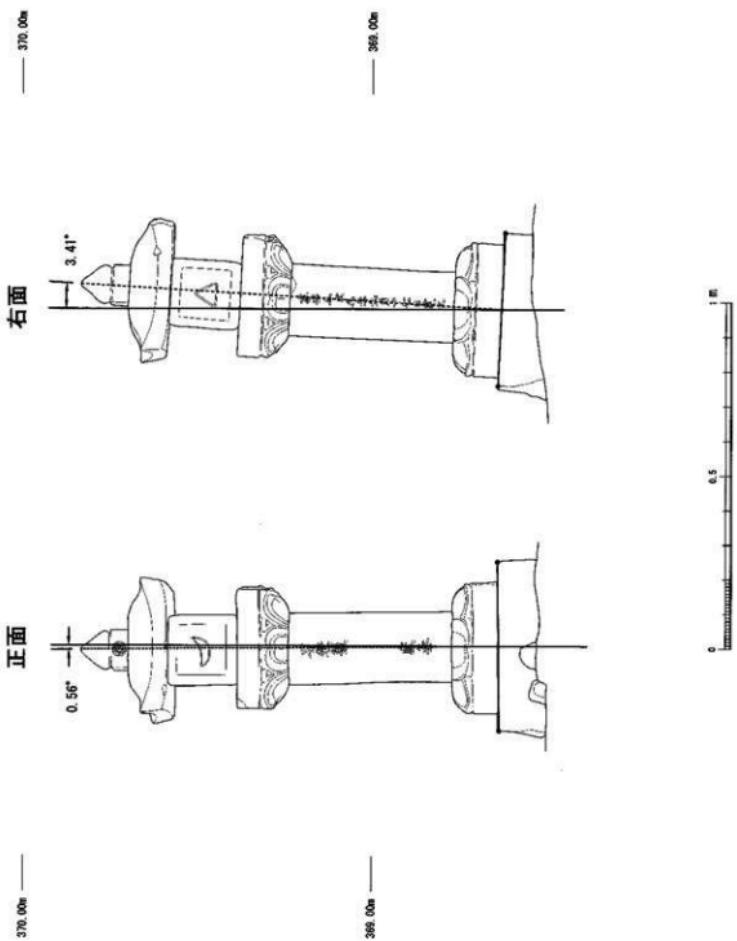
図15 石燈籠（右）の傾き

次に、左右2基の石燈籠の傾きの計測結果は、右側石燈籠においては、正面では左（南西方向）へ約0.56° の傾きが見られ、右面では背後（北西方向）へ約3.41° 傾いている。左側石燈籠は、正面では右（北東方向）へ約0.53° の傾き見られ、右面では前方（南東方向）へ約1.65° 傾いている。両石燈籠とともに、正面から見た場合の左右の傾きは小さく、前後方向に大きく傾いている状況である。

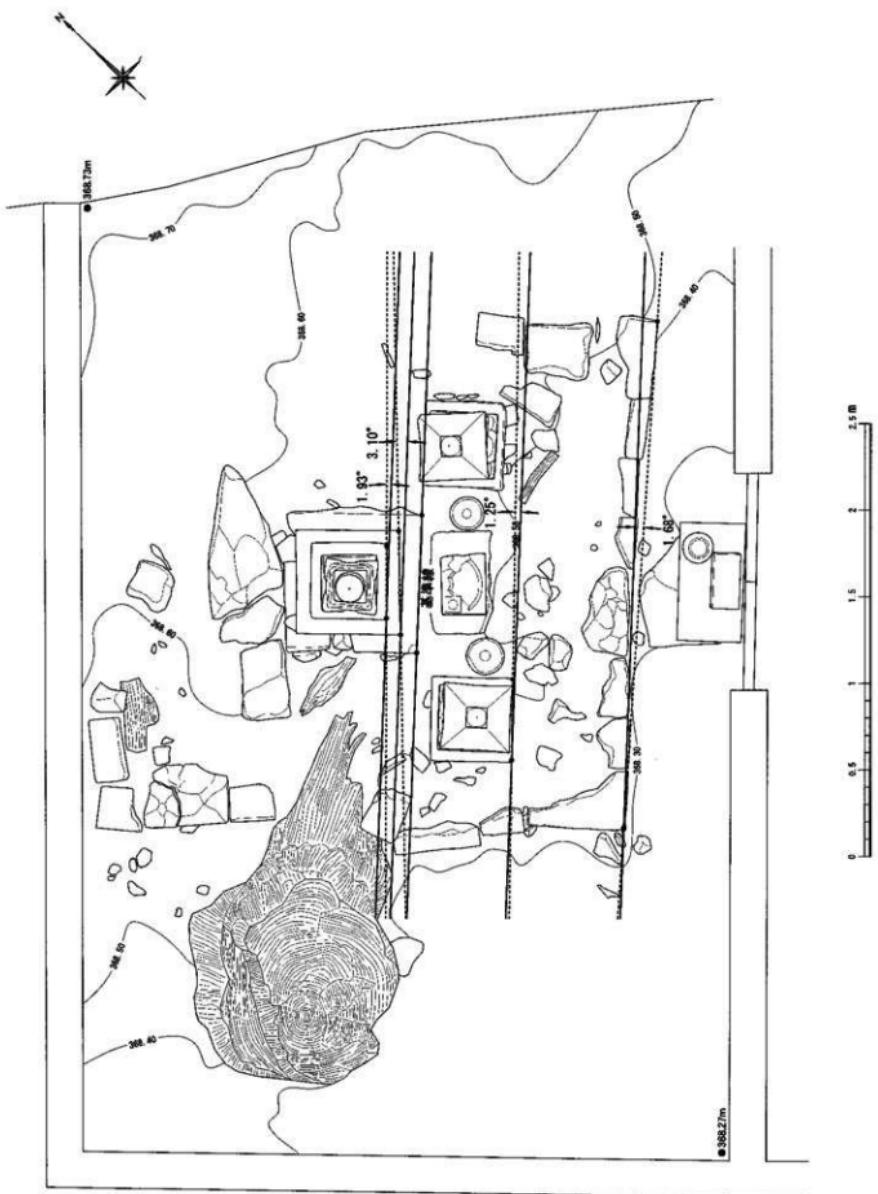
図17 石井の横セ・地盤の傾斜

基準線と宝篋印塔の台石上を比較すると、台石上の正面は基準線に対して反時計回りに約1.93° 傾いている。同様に、台石中の正面は反計回りに約3.10° 傾いている。次に、左側石燈籠の基礎について比較すると、基準線に対して反時計回りに約1.25° 傾いている。

基壇部石列（前面）については、石列が計8石で構成されているため、正面の方向を北側端と南側端の各石材の正面角2点を結ぶ直線として設定した。これを基準線と比較すると、基壇部前面石列の正面は時計回りに約1.68° 傾いている。

墓所内の地盤高は、北側隅の標高368.73mから高さ0.20m程度の基壇部石列を経て、南側隅の標高368.27mへ向かって緩やかに傾斜し、その高低差は0.46m（勾配-7.0%）となっている。

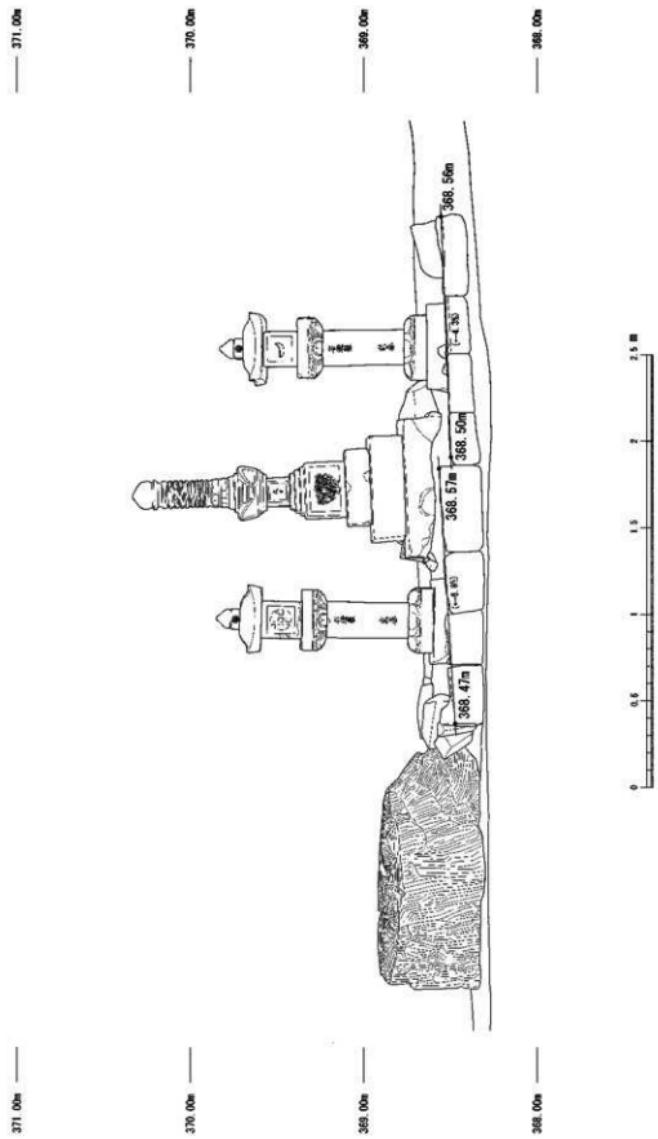
図18 畠置御石列のさみ込み

基壇部前面は計8石の石列で構成されており、天端高の違いから中心部を境に北側及び南側の4石毎に区別される。北側及び南側とともに南へ向かって石列天端部が低くなる傾向があり、天端高の変化は北側が368.56mから368.50mへ0.06m（勾配-4.3%）低くなり、南側は368.57mから368.47mへと0.10m（勾配-6.8%）低くなる。

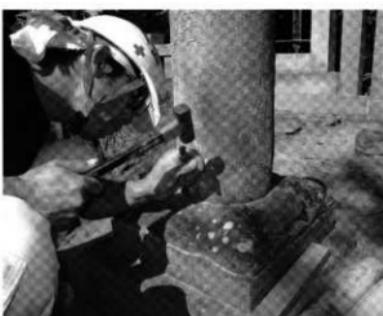
竿石の下部のみセメント接着されていたためノミとトンカチを使用して解体作業を行いセメントは全て撤去した。

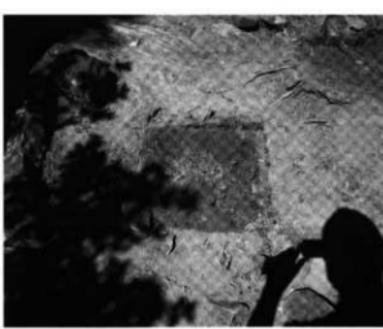
基礎石撤去後の状況。地固めの石などなく土の上へ設置されていた。

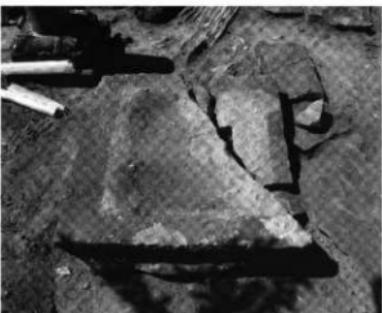
台石（下）は、2分割されていたが、形状が一致していなかった。発掘調査時に土中より出てきた部材の形状が一致したため、設置工事にて交換した。

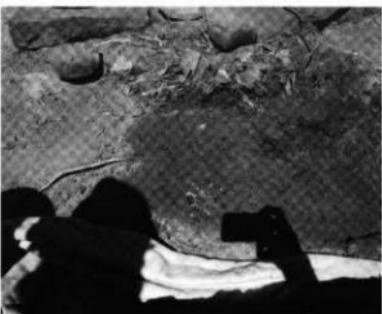
台石撤去後の状況。地固めの石などなく土の上へ設置されていた。

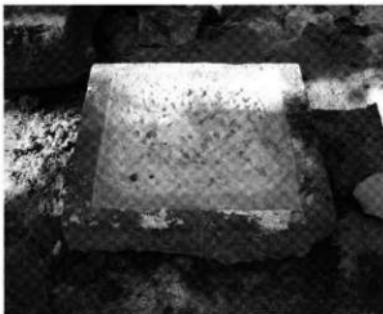
施工前の状況は墓塔からの距離が左右で異なっていたため、据え付けは正面に向かって右の燈籠の位置に左の燈籠を合わせて配置。

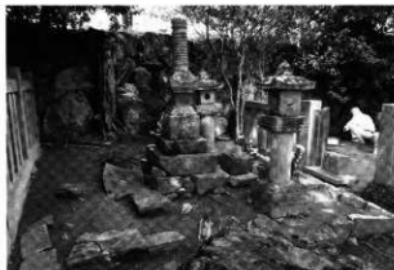
基壇石列は墓所の四周を廻ることが判明したため整備に際し不足していた石材を補填した。補填に際し、新補材でなく墓域内より相似した石材を任意に選び補填することとした。墓塔背後の西石列に不足が多く、おそらく盜掘を受けた際、抜き取られたものと推量される。約1.6m分、4石を補った。もう一箇所、南石列に欠損のため不足する部分が存在した。高さ・厚みなどの規格、石材表面に施された整形痕などよく似ていたため外枠の外にあった1石（約30cm分）を補填した。

写真9 西石列整備前状況

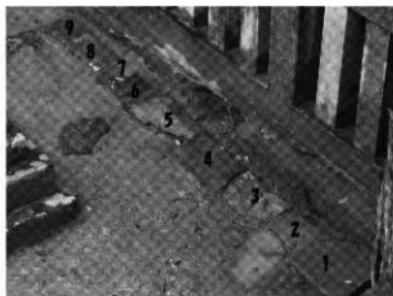
写真10 西石列整備状況 (北より3~6石目を補填する)

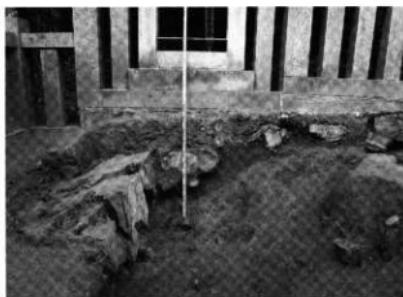
松の切り株は地表上に径1.2m、高さ約0.6mほど存在し、墓所内に大きく根を延ばしていた。墓所に影響を与える範囲約8m²を除去し、根の除去に伴い深さ10~70cm掘削した。地表上に見える切り株は全て切断したが、まだ地中に半分ほど残っている。

写真23 松切り株切断状況

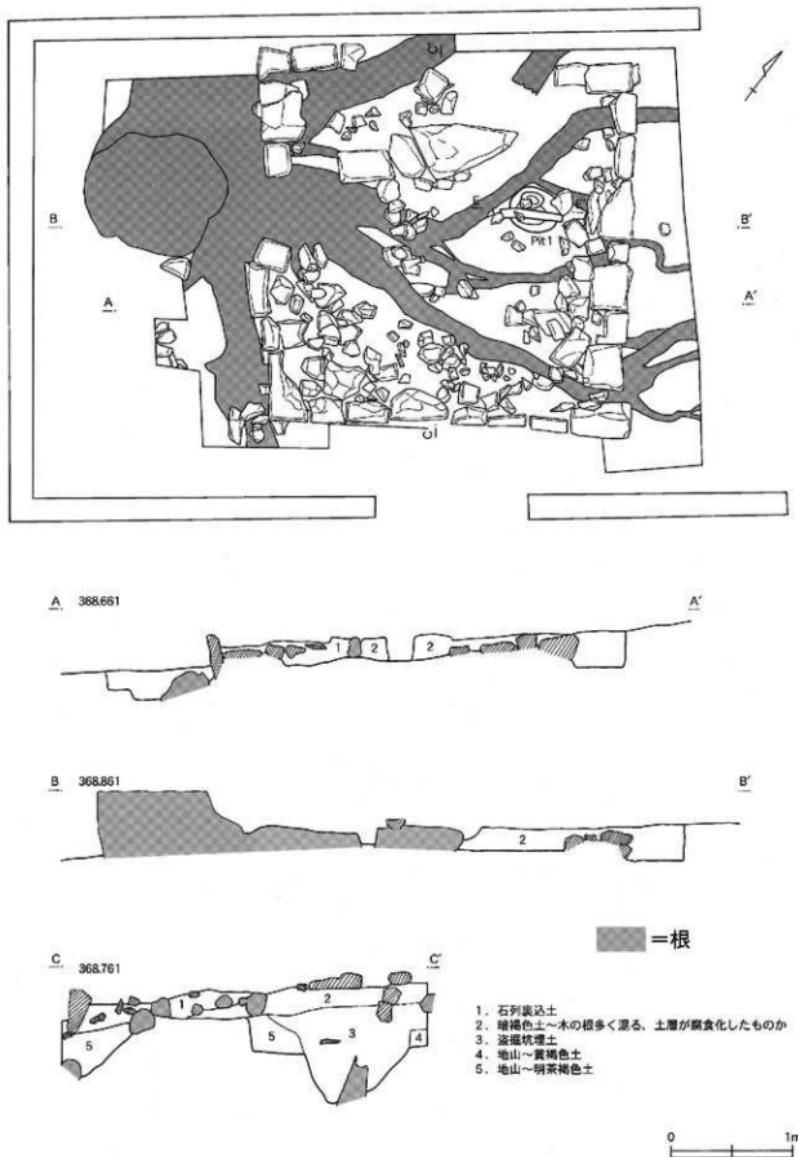
図19 墓所根張り状況・土層堆積

墓所は、山裾を削り出して造られた南北6m×東西8m程の平場に存在する。墓塔は西方夷、石柵で開われた3m四方の基壇中央に東面して立つ。現地観察でも削り出した山側（北側）よりすでに土砂が基壇内に流れ込み、北～西側にかけて基壇石列は数石が確認できるだけであり、南～東側の基壇石列も松の根あるいは土圧等により移動、傾き・ズレが生じていた。土層観察用に十字に堆積土を残しつつ人力にて造構・遺物の検出に努めた。造構検出に際しては規模・重複の有無等を確認後、半裁あるいはトレンチ調査により堆積土層を確認しつつ調査を行った。遺物の取り上げは、出土状態を保ったまま平面図を作成し、出土レベルを測定後、番号付けを行い取り上げることとした。

墓塔下部に石組や礎を充填した据え付け痕や版築・盛土など人為的な層序も確認されなかった。調査結果から造成した平場へ直に建立したと判断できる。墓塔が傾く原因は、北から南にかけて傾斜する山腹を造成して平場を作り出した結果、必然的に雨水の流入と土砂の流出が起り、不整地化が生じたためであろう。これは基壇石列が南側に沈下していた状況と整合しており、測量結果に如実に表れている。さらに松の根が墓塔下部に延びたことにより不安定化した状態になったこと、盜掘により地耐力のバランスが崩れたことなどこれら複合的な事象が要因と考えられよう。

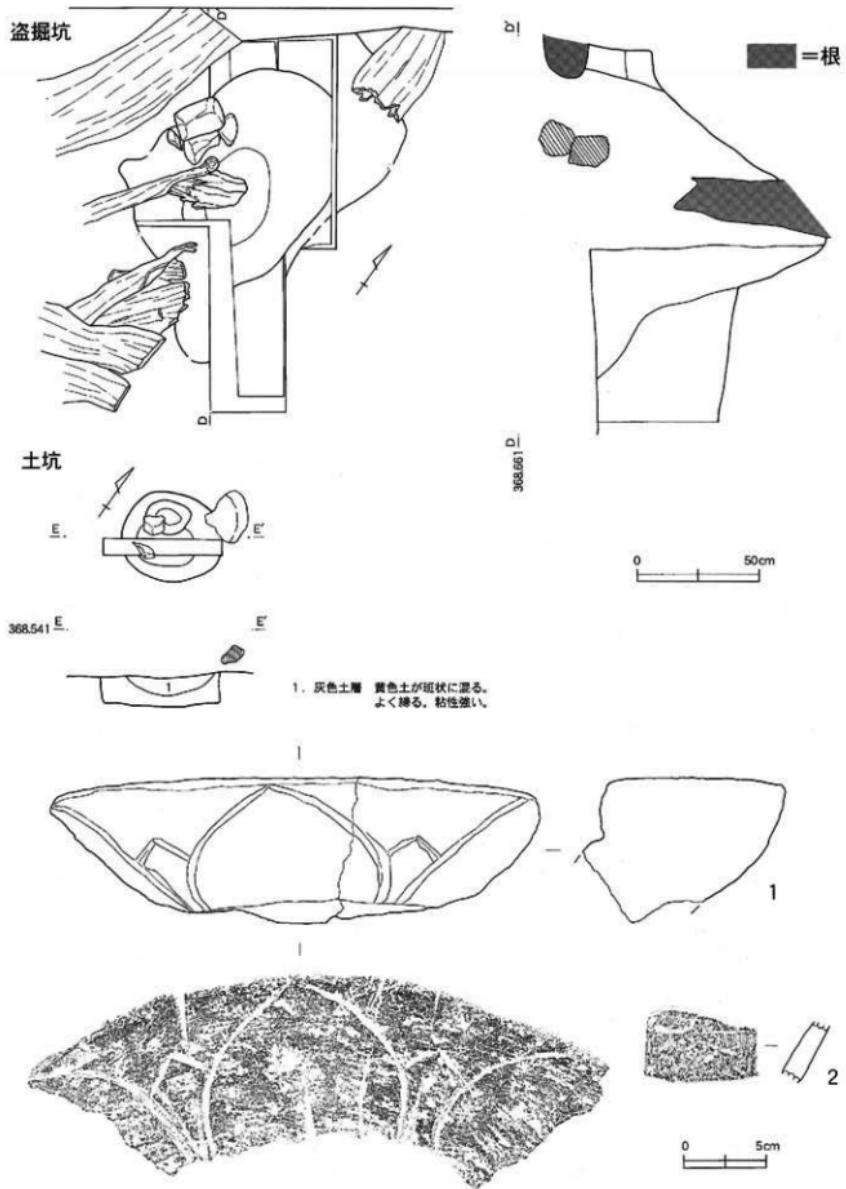
図20 盜掘坑・土坑・出土遺物実測図

確認範囲で長軸2.50m、短軸1.47mとなり、ちょうど長軸にあうよう松の根が切断されており、掘削に際し邪魔となった根を切断したものと推測される。この時、切断された部位は盗掘坑に埋められたらしく今回、検出された。背後から墓塔下部に向かう深さ1.91mまで掘り進められていた。

完掘はしていないが、同一個体となる石造物が2点出土した以外、他に遺物や埋納坑など下部遺構は確認されなかった。
