県指定史跡甲府城跡  
平成16年度石垣改修工事調査報告書

舞鶴城公園整備事業に伴う稻荷櫓台東側石垣の  
解体調査・改修工事・周辺整備工事の報告  
および「県指定史跡甲府城跡」追補編

2005年3月  
山 梨 県

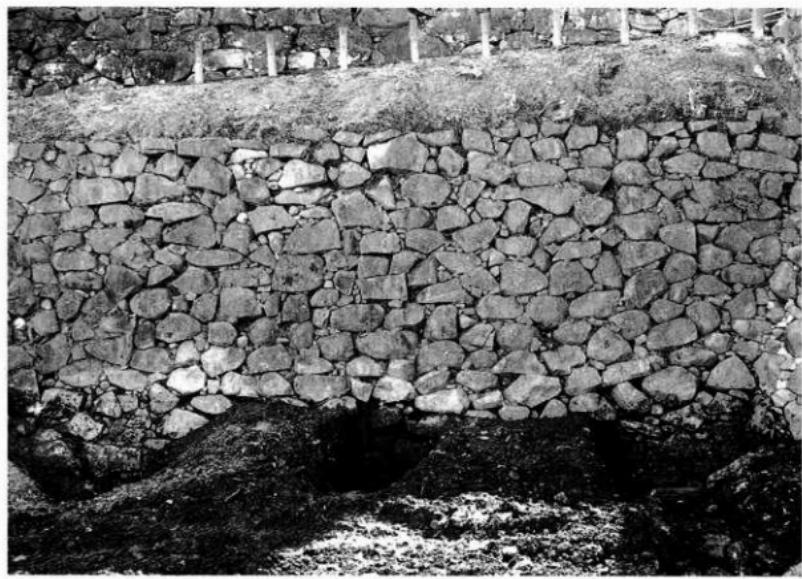
改修前

福荷樓台東側石垣

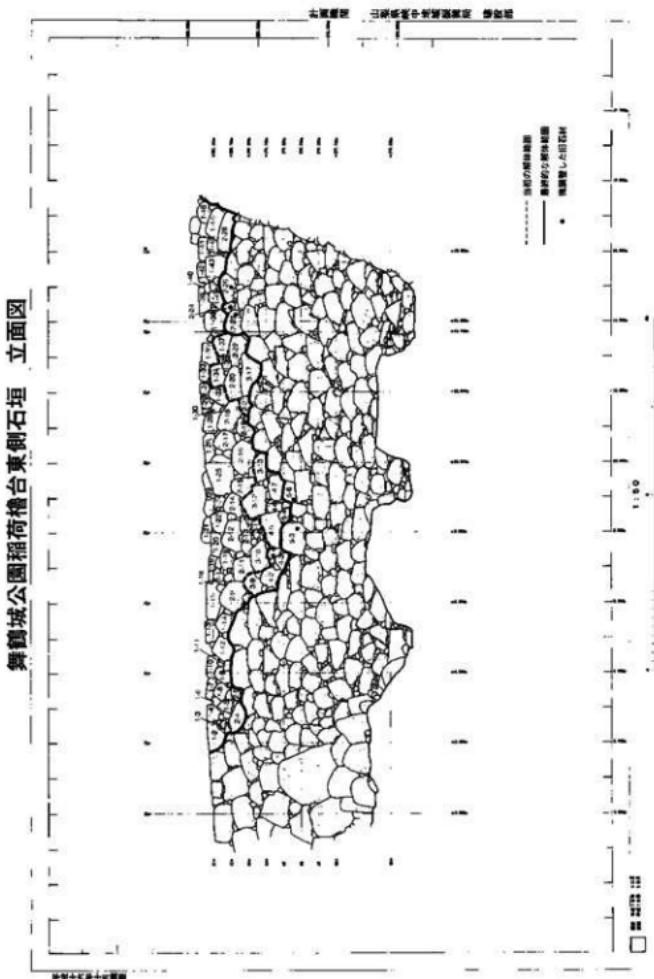
図2-2-1 橋荷檜台東側石垣立面図・番付図

現況平面図天端付近の等高線01は、解体起点J2から解体終点J10+1.0(終点側の孕みを考慮した点)を直線(距離≈15.0m)で結ぶと、J6～J7間で直線と石垣の距離は内側に最大約12cmほど入っている。同様に、等高線02は、J6～J7間で最大14cm、等高線03は、J3～J4間で最大12cm、等高線04は、J5～J6間で最大12cm離れている。石垣下現状G.Lより約1m上りの等高線05についても、J4～J5間で最大12cm内側に石垣が離れている。この事から、この石垣の輪取りは、距離約15mの中間点で、直線と石垣の離れが、最大12cmほどの湾曲だったと推測する。

現況の天端石は、天端線が立面的に概ね通っており、3石ほどが抜け落ちたものと推測する。各々の石も、天端石の特徴を持ち、上部が平らで石垣前面が直線的で面のある石が崩っている。この事から、これらの石は天端石と判断する。又、天端線は、起点左側の縁石積は別の石垣と捉え天端線は起点より変わる。天端線は、石番号1-4と1-44を結ぶ線を基準と考える。この事から天端は、起点から終点約15m間で、終点側に40cm上りの、勾配の有る天端線となる。

石垣高約6mで根石と笠石を結ぶ平均勾配は、J9付近で約4分5厘。天端から1.35m下がりで約3分2厘、ここからに1m毎の下がりが3分5厘、4分、4分5厘、6分、最後に根石下場まで6分9厘と変化する法・反りを構成している。縦方向の法・反りの変化は、中央上部が飛び出し、その下も又孕んでおり、さらに根石にかけて中央部がゆるく孕んでいるように推測できるため、修復施工図での検討課題としたい。

破損石材は、11石が確認できた。破損状況は、1-23番の笠石と入隅際の石材が中央で半分に割れている他は、軽微な破損が多く特に問題はなさうである。背後に岩盤を持ち、比較的高さの低い石垣であり、又、修復個所が天端付近に限られている今回の石材は、10%程度の交換比率になるものと推測する。

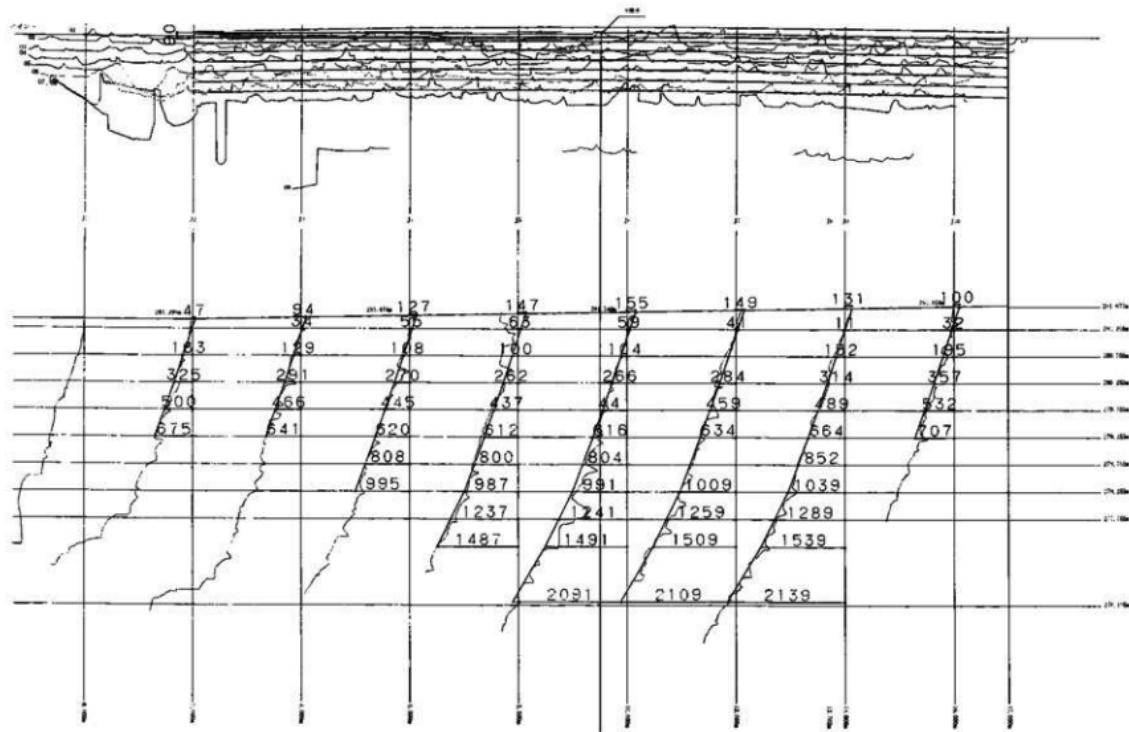
図4-3-1 福荷橋台東側石垣勾配修正図

事前調査の成果などから石垣の傷み程度は天端付近に局所的な孕み出しが認められ、石垣中央部全体が孕んでいた。築石部は石材破損（割れ）は軽度で、不安定な積み方（縦目地・重積み）は少なく、詰石の抜け落ちや裏栗石の流出が多くみられるが、根石は動いた痕跡が認められないと判断できた。
