山梨県南アルプス市
ROTAKO(Midaigawara Hikoujyou Ato)
ロタコ (御勅使河原飛行場跡)

横穴塚群の詳細分布調査報告書

2009. 3

南アルプス市教育委員会

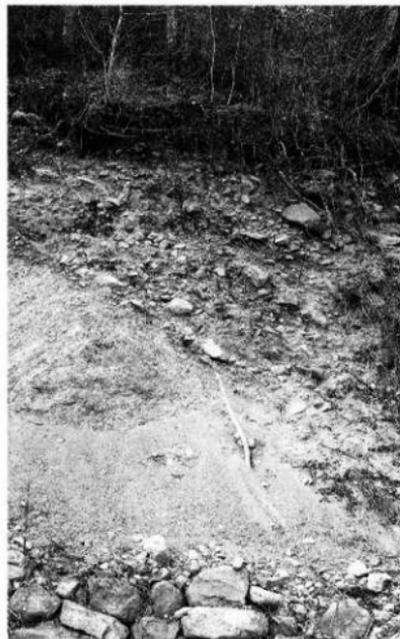
築山礫層は築山では基盤の礫形山累層上部層に不整合に重なり、厚さおよそ70m堆積していると考えられる。礫種は礫形山層群に玄武岩質火砕岩類および頁岩、砂岩、珩岩、チャートなどからなるが、築山礫層の各々の礫種を固結している物質はローム交じりの砂層で、10cm前後が多く最大80cmの亜角礫からなる。上部には不整合に浮石層（パミス）、ローム層が堆積していることから同時代の高位段丘とみられる。

このように横穴塚群は非常に脆弱な地盤に穿たれており、現在すべてが崩落し閉口している自然的要因になっている。このような地盤における工事は、困難を極めたことが知られ、落盤事故、特に砂礫中に現れる最大径80cm程の亜角礫により死亡事故も引き起こされたことが知られる。

写真3 横穴塚が穿たれた地質

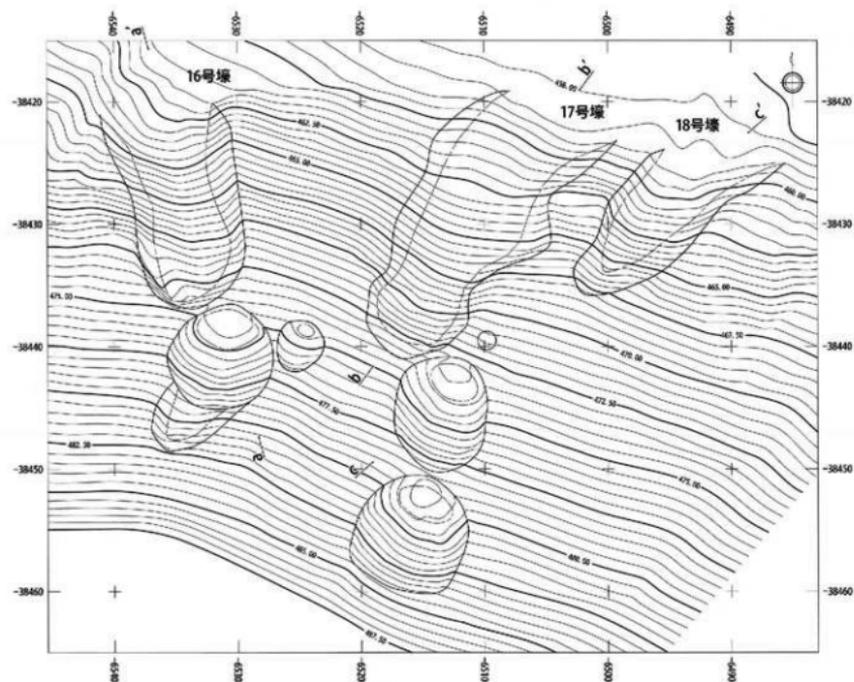
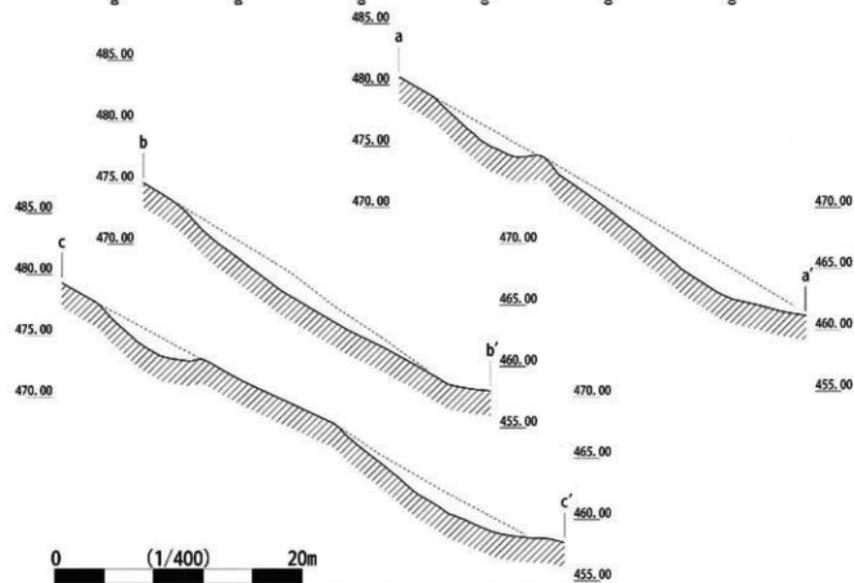
第 13 图 横穴塚詳細測量図 (16・17・18号塚)

1. 16・17・18号壕 (第13図)

陥没の位置および形状から、県位置図・平面図の48～51号壕のうちの3本に相当する可能性がある。

内部で連結された可能性を示すものか、確認された円形陥没のうち幾つかは、各々のU字形陥没の主軸に並ばない。各々のU字形陥没はやや不明瞭だが、円形陥没は明瞭に観察できる。

確認された規模は、16号壕においては、確認されるU字形の陥没の長さ16.6m、下端部の幅は10.0m、陥没の深さは最大1.7m程である。U字

形陥没の軸上上部に2箇所東西に並ぶ円形陥没が見られその規模はそれぞれ長径8.9m、短径8.5m、深さ1.2m、長径4.3m、短径3.7mを測り、円形陥没を含めた全長は25.0mを測る。

17号壕においては、U字形陥没の長さは23.8m、下端部の幅は11.0m、深さ2.5mを測る。U字形陥没の上部に17号壕U字形陥没の主軸からずれて、円形陥没2ヶ所が並ぶ。U字形陥没と2ヶ所の円形陥没のなす角は25°程で、円形陥没の規模は谷側が長径9.5m、短径7.5m、深さ1.6m、山側は長径9.5m、短径9.0m、深さ1.8mを測る。円形陥没上端までの全長は40.5mである。なお、18号と17号壕の主軸はほぼ平行であるが、16号壕と17号壕のそれは交錯する。

この他径3m程の不明瞭な落ち込みがU字形陥没と円形陥没の間で確認される。

18号壕においては、明瞭でないU字形陥没が確認され、その規模は長さ13.0m、下端部の幅7.4m、深さは2.5m程である。

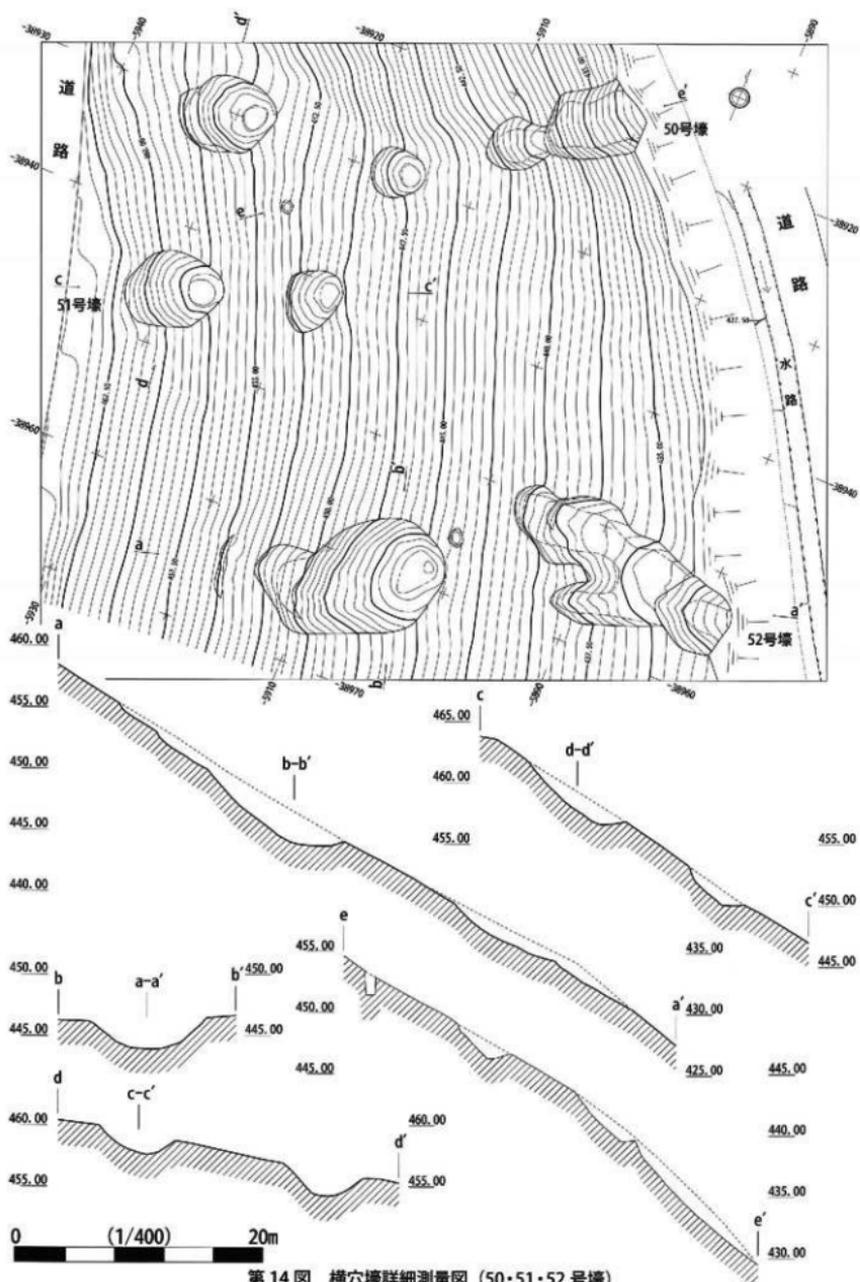
第 14 图 横穴塚詳細測量図 (50・51・52号塚)

2. 50・51・52号壕 (第14図)

原図面の23～32号壕に相当するものと推察されるが、このあたりは、県図面と聴き取り調査の結果と現況に齟齬が大きく、県図面に比定することはできない。しかしながら、各々の有するU字形陥没、円形陥没とも陥没の痕跡が非常に明瞭で、ここに横穴壕が存在した蓋然性は非常に高いといえる。

ただし下端のU字形陥没の主軸に上部の円形陥没が並ばず、またU字形陥没も一部Y字形に分岐するなどイレギュラーで壕形態の推定に苦慮する。なお、50・52号壕については、その下端は道路建設時の切上造成によって破壊される。

50号壕は下端のU字形陥没とその上部に軸を同じくして並ぶ2ヶ所の円形陥没およびその北側にやや軸を異にして確認された円形陥没1ヶ所を含め付写した。下端のU字形陥没は下端幅6.0m、長さ5.5m、深さ1.5mの陥没に重なって半円状の陥没が確認され、その規模は幅4.4m、深さ1.3mを測り、この部分を含めたU字形陥没の長さは8.1mを

測る。その上部に連なる円形陥没の規模は、谷側からそれぞれ長径4.5m、短径4.1m、深さ1.4m、長径1.1m、短径0.9m、深さ1.3mを測る。やや北に軸を異にする円形陥没の規模は、長径6.7m、短径5.9m、深さ1.2mを測り、本壕下端からこの円形陥没上端までの長さは37.5mを測る。

51号壕は山腹に連なる円形陥没2ヶ所をもって壕番号を付与した。円形陥没の規模は、谷側のものが長径5.4m、短径4.4m、深さ1.2m、山側のものが長径8.0m、短径6.2m、深さ1.6mを測る。当該2ヶ所の円形陥没で、1基の壕を構成する可能性もあるが、50号壕、52号壕と本壕との有機的なつながりも可能性として指摘でき、52号壕下端から分岐する陥没の軸上に本壕西側の円形陥没が位置する。

52号壕は、Y字形に分岐するU字形陥没と、その上部に位置する円形陥没2ヶ所、および円形陥没上部の山肌崩落をもって壕番号を付与した。下端がY字形に分岐する理由として、分岐点に取り残された樹木とその根により周辺の地盤が保持されたものとも見受けられた。

現況で確認できるU字形陥没の下端部の幅は6.5m、やや北側に分岐する長さは20.2m、西に分岐する長さは14.7mを測る。この分岐の上部には2ヶ所の円形陥没が認められ、谷側のものは長径1.6m、短径1.1m、深さ0.5m、山側のものが長径10.1m、短径9.7m、深さ2.5mを測る。

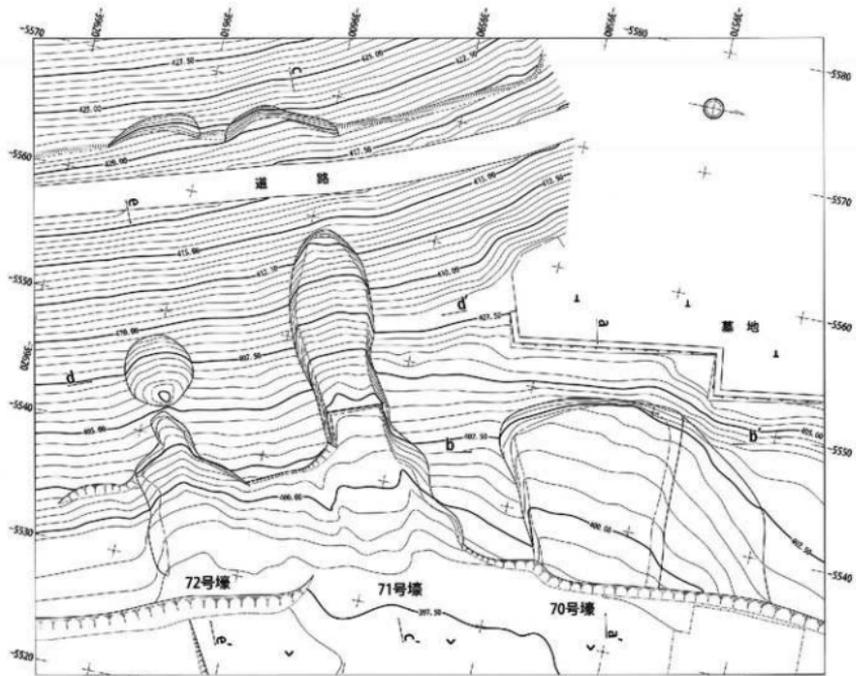
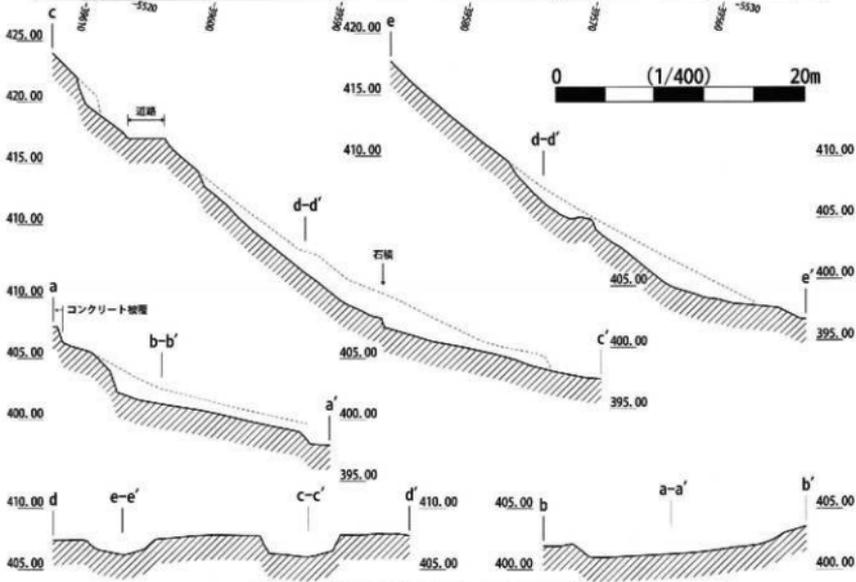
第15図 横穴詳細測量図(70・71・72号塚)

3. 70・71・72号壕 (第15図)

陥没の位置および形状から、70・71・72号壕は、それぞれ県図面の18・17・16号壕に比定され、証言においても元来は内部で各々が連結されていたことが確認される。

70・71・72号壕は戦後進駐軍により埋め戻されたものといわれ、現在71・72号壕からは湧水が見られる。特に71号壕については、20年程前に一度、大雨の後内部の地下水圧が高まり、旧壕口から地下水と土砂が噴き出してきて対応を迫られたとの証言がある。71号壕に主軸と直行する石組みが設けら

れているのも戦後のこうした事情によるものであろう。70号壕については、後年の墓地造成などのためか、明瞭な陥没を呈さないが、71・72号壕については共通の前庭部を持つようにも見られる。証言によれば、各壕口の前面には、爆風除けのため土製の堤防状の「掩体」が設けられていたという。

確認された規模は、70号壕においては、確認されるU字形陥没の長さは15.5m、下端での幅は10.7m、陥没の深さは最大2.1m程である。

71号壕においては、陥没の痕跡は非常に明瞭で、両側の壁面においては、一部壁面にオーバーハングしている箇所が確認できる。下端部での幅は5.5m、確認されたU字形陥没の長さは27.5mだが、U字形陥没の上部を通る幅員2.5m程の農道上部にも幅9.3m、長さ1.1mの崩落が見られ、横穴壕陥没の旧地形への影響はここまで及ぶものと看取される。U字形陥没の深さは、概ね1m程度だが、地形の傾斜により最大2.7mを測る。

72号壕における陥没の痕跡は明瞭で、下端部のU字形陥没の上部に円形陥没が確認できる。U字形陥没の下端部の幅は9.9m、下端部からの長さは17.8mを測る。上部の円形陥没については、長径5.8m、短径5.3m、深さ1.4mを測る。また、71号壕同様、上部を通る農道上部にも幅7.5m、長さ1.2mの崩落が確認される。各々主軸線の間の間隔は70号壕～71号壕が18.0m、71号壕～72号壕が15.6mである。

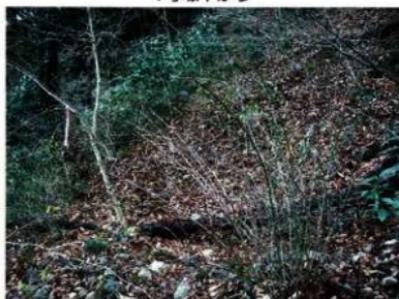
7号塚上部円形陥没

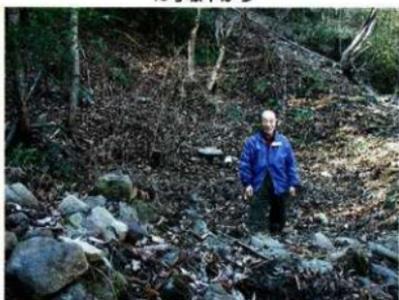
17号塚円形陥没 (案内して頂いた市川さんと)

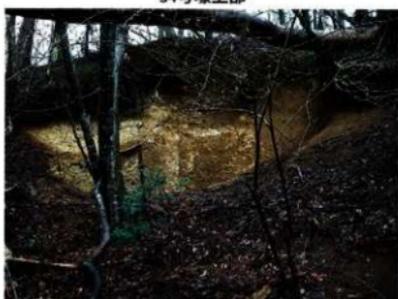
37号塚上部円形陥没

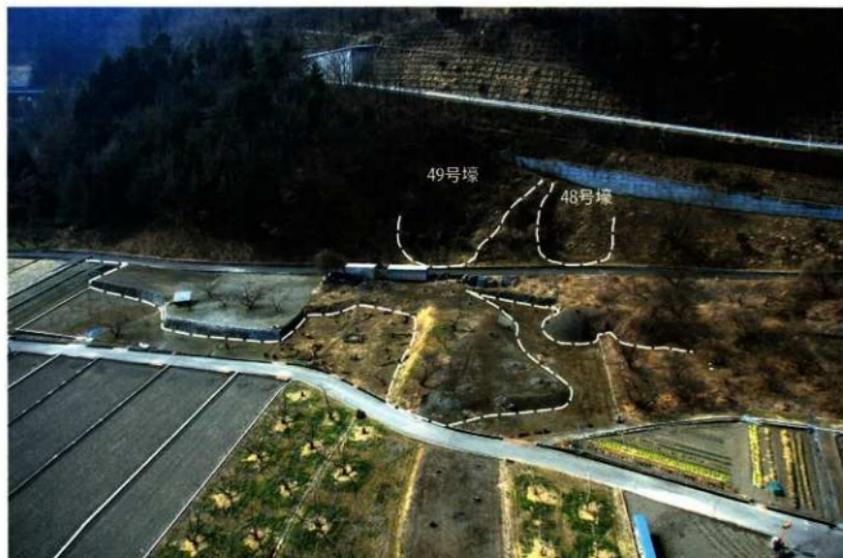
横穴塚の痕跡とトロッコによる排土（ズリ）の痕跡

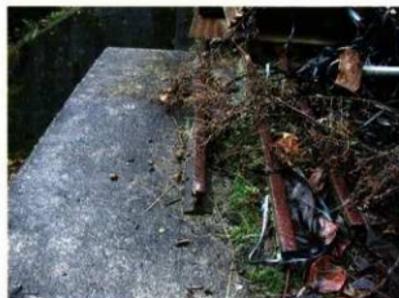
付近に残されたトロッコのレール

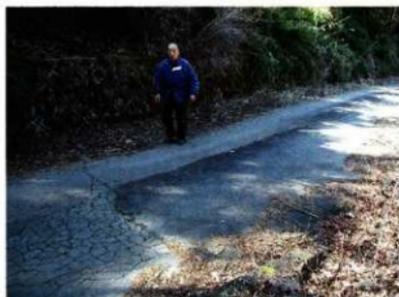
なお、57号塚については、42～52号塚あたりのどれかと連結しており、前面の道路が数年一度陥没し、補修を要することで地域では良く知られたポイントであるという証言が得られたが、塚口からの距離は約280m、塚口との比高は100mを越えている。

57号塚道路陥没跡

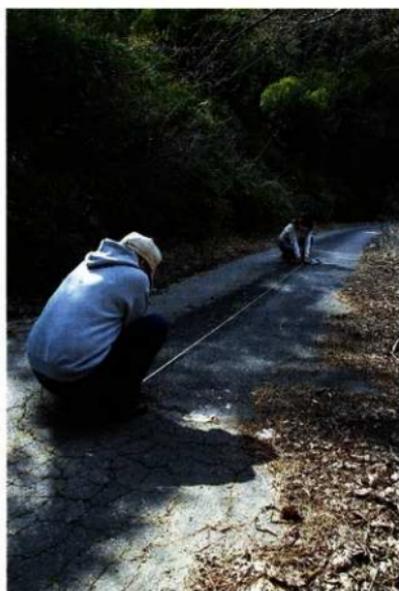
57号塚陥没状況
