県指定史跡 甲府城跡

# 稲荷櫓台石垣改修工事報告書

舞鶴城公園展望舎建設工事（稲荷櫓復元）に伴う  
稲荷櫓台石垣の解体調査・改修工事の報告

2003年3月  
山梨県

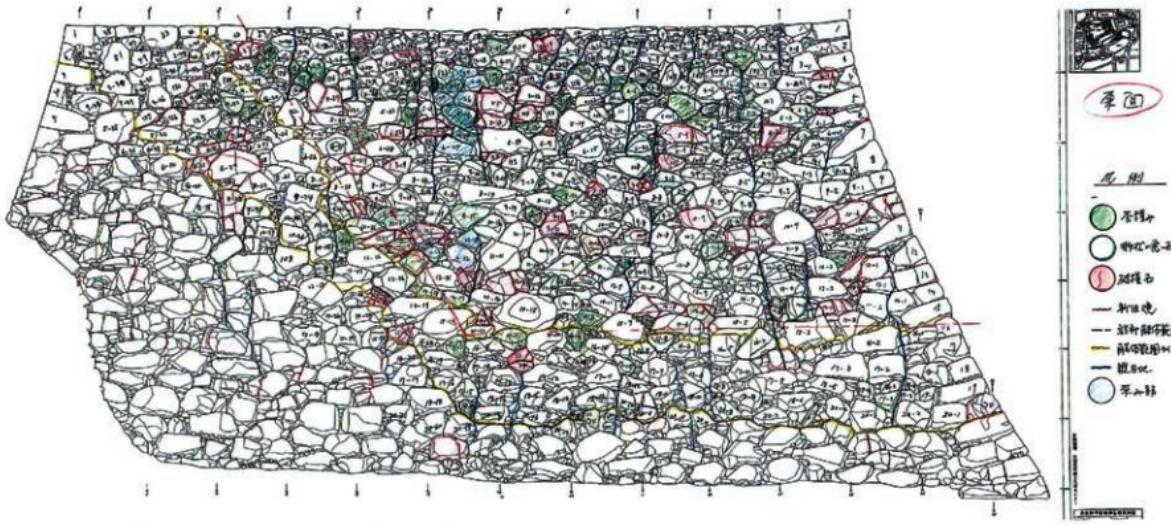
図 5-3-6 A面破損状況調査成果図（第4章第4節の関連図面）

現況石垣表面調査報告	実施日 (自) 平成13年7月2日 (至) 平成13年7月7日
(株)早野組	
現場代理人 望月 荣文	
調査員 道家 健・菅本 久	
<b>1 全体</b>	
<ul style="list-style-type: none"> <li>石垣は、比較的安定しているが、部分的に孕みが生じている</li> <li>石材の面・形状が悪く、良い石材が少なく苦労して積んだ石垣と考える</li> <li>破損石材が多く、様々な力の作用が働いている石垣である</li> <li>石垣の形状、地形等から東面は北方向、西面は西方向に動いたと考える</li> <li>石垣上部に面の小さい石が集中しているが控えは長いように思える</li> <li>所々に谷積み（落とし積み）が見られる</li> <li>所々に団子積み（重箱積み）があり、長い縦目地が見られる</li> <li>石材の破損部及び石垣の孕みの要因の一つには、谷積み、団子積みが考えられる</li> <li>石材の角一点に力が掛り、他の石材が破損している</li> <li>詰石の抜け落ちが多く、石垣を閉めている</li> <li>積線部分に近い所に、隙間が大きい緩み箇所があり、石垣が動いた形跡を感じる</li> <li>縦線から見た左右の面の反りに違いがある（左右のソリの違いの調整か、石垣の動き）</li> <li>横目地が少なく、部分的に見られるが、見つけ難い</li> <li>解体範囲・孕み部・縦目地・破損石材付図（別紙）</li> </ul>	
<b>2 東面</b>	
<ul style="list-style-type: none"> <li>北面に比べ石材は悪く、面の無い石・割り石・縫接同じ形状の石が多い</li> <li>北面に比べ破損石材が多く、中上段にも多い</li> <li>上部の小さい石が集中している部分に、谷積み・団子積みが多く、縦目地が多い</li> <li>目視で解る孕みが3ヶ所あり、要因の一つは積み方によるものと考えられる</li> <li>石垣天端の平面曲線が乱れている</li> </ul>	
<b>3 北面</b>

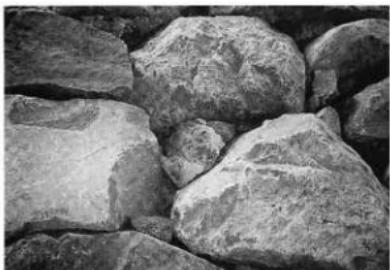
写9-4-7 詰石の実施例

①については、破損・風化等の激しい旧石材は詰石に再利用した。②については、正面から見て石材と石材との空間で、その空間にぴったりはまり込むような詰石にするのではなく、ある程度の隙間が生じる適度な大きさの詰石をおこなうことによって、築城期の空気気が醸し出されるようにした。③については、基本的に石垣石材は石尻を下げて据えられているが、詰石も同様に重心を後方へ置くことで安定性を高め、落石および孕み出しを防ぐことができる。その反対に重心が前方だと石垣の孕み出しやズレの原因になってしまう恐れがあり、また詰石自体が抜け落ちる危険性があるため避けることとした。④については、石材が直接詰石に載ってしまうと石材自体の重みを受けてしまい、破損の危険が伴うとともに落石および孕み出しの危険が出てきてしまうため、直接負荷がかからないように置いた。

以上のことにより詰石をおこなった。しかし、無理に詰石をおこなうと返って危険性が出る恐れのある箇所については詰石をおこなわず、そのままの目地とした。

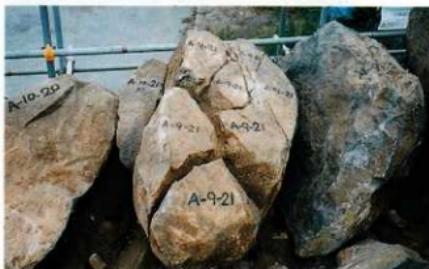
思った以上に割れていきました  
→このような石は詰石や裏栗石へと生まれ変わります。
