県指定史跡甲府城跡 平成17年度調査・整備報告書

舞鶴城公園石垣修繕工事に伴う天守台東面石垣
の調査・工事の報告および立会調査等の報告

2006年3月

山梨県教育委員会
山梨県土木部

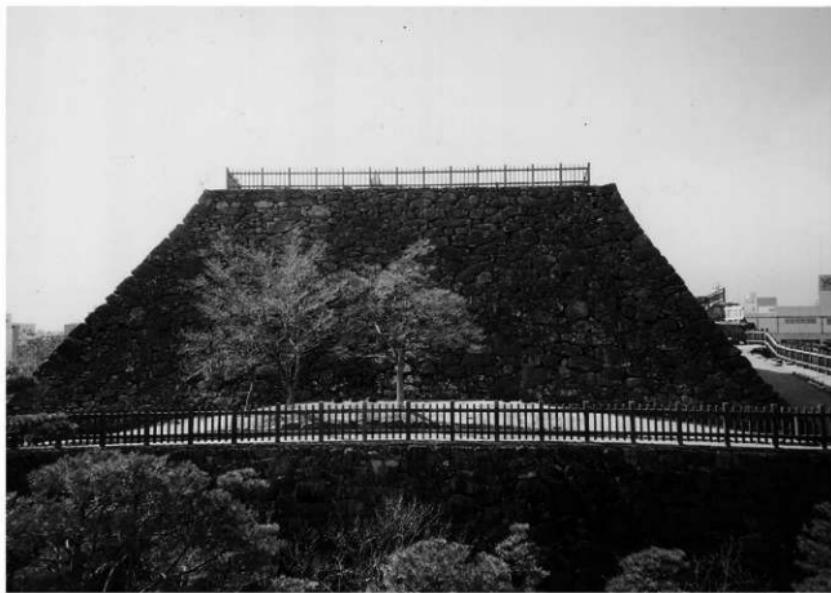
施工前（天守台東面石垣）

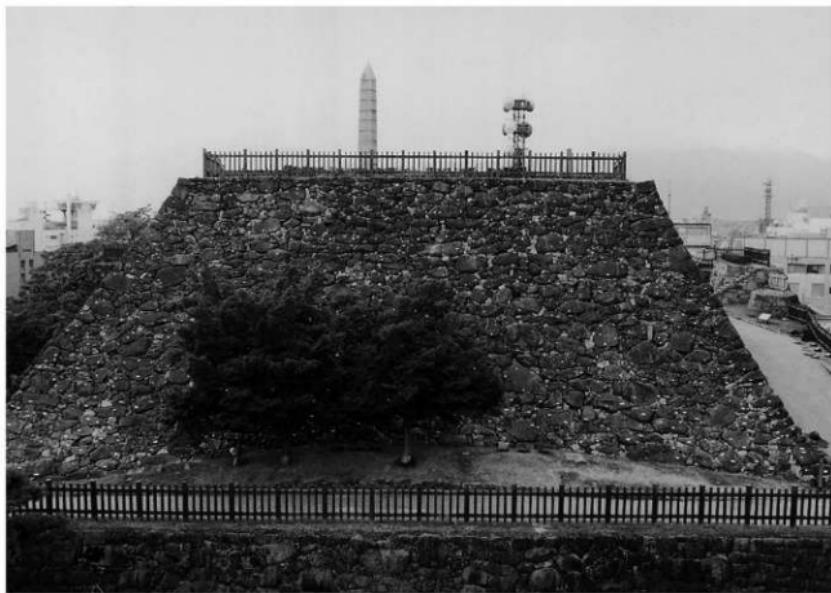
施工後

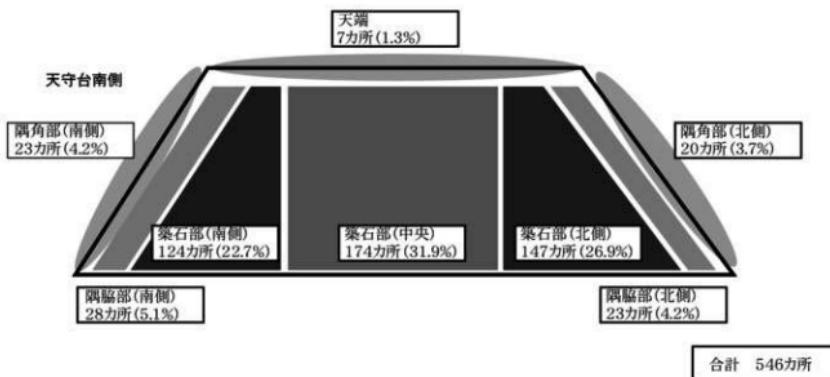
表 5-4-14 傷みの分布模式図

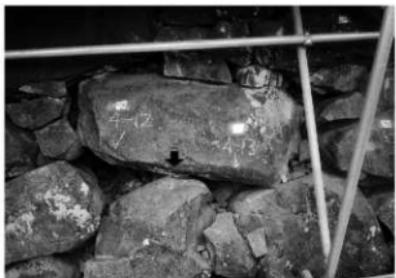
写6-3-2 施工対象の現況① (不安定な配石)

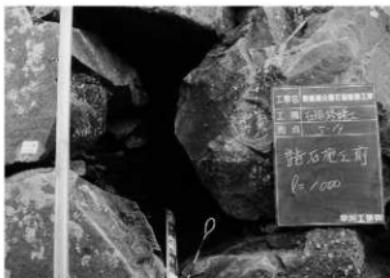
写6-3-3 施工対象の現況② (石材の欠落と空洞化)

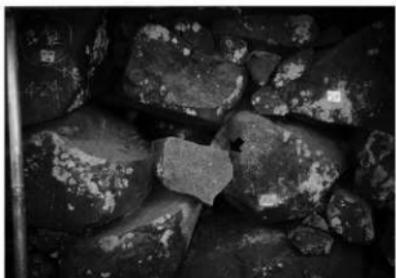
写6-3-4 施工対象の現況③ (落下直前の詰石)

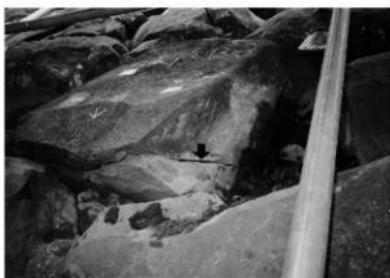
写6-3-5 施工対象の現況④ (石材破損)

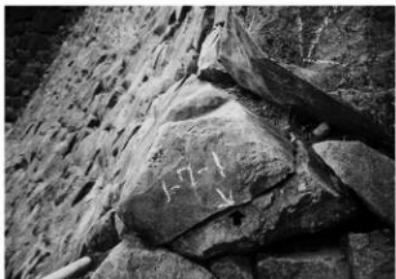
なお、写6-3-6・7などに見られる規模の大きい剥離状の破損で、特に石面に近いところの事例は施工方法が困難であることが多く、本工事では工業製品を用いた補強をおこなった。このような事例については次節で報告する。

写6-3-6 施工対象の現況⑤ (落下直前の表層剥離)

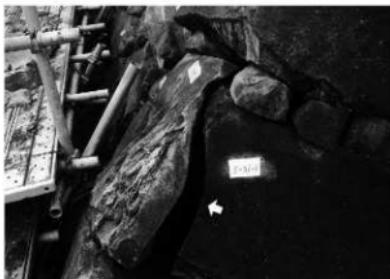
写6-3-7 施工対象の現況⑥ (落下直前の表層剥離)

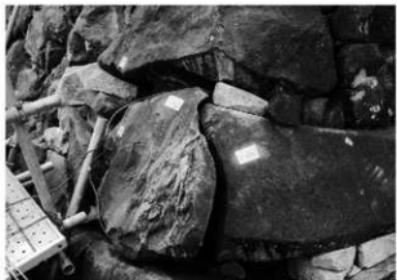
○石面に対して平行かつ近距離で破損している場合で、特に当たりの弱い場合には変位や落下の可能性が高い事例（写6-4-2）。

写6-4-2 隅角部の危険な剥離事例
(四方が解放されあたりがない)

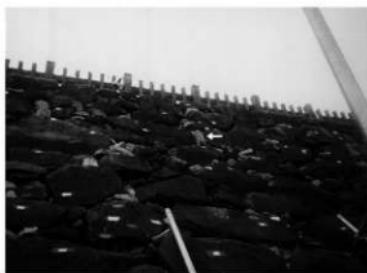
縦目地や縦長の空隙の場合、旧状では数段重ねた詰石が配置されていたと考えられるが、本工事では施工地点で上下の「あたり」（受け）が確保できない場合、縦長の石材を投入することがあった。しかし、当該石垣では築石を含め詰石なども横長に使う石垣としての特長があるため、仕上がりの景観でやや不自然が生じてしまった事例があり、施工にあたっては石材の使い方や特長も文化財的情報としてあらかじめ収集する必要があるといえる。

写7-1-3 施工の課題（縦使いの詰石）
