県指定史跡甲府城跡 平成22年度調査・整備報告書

舞鶴城公園石垣補修工事に伴う稲荷曲輪北・西面石垣の調査・工事、
および石垣維持管理工事等の報告

山梨県教育委員会
山梨県県土整備部

山梨県埋蔵文化財センター調査報告書 第276集

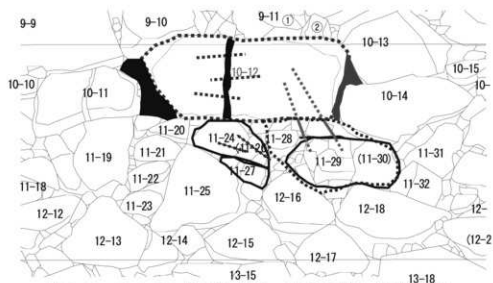
図5-8-14 I-32石垣破損石材10-12周辺の状況と補修施工方法

I-32石垣の10-12周辺は、清掃、調査により部分的に飛び出し、石材破断が激しいことが確認できた。通常の施工方法で詰石を行って良いものか判断し難い。状況として、10-12を中心に石垣面の変位、石材の破損が生じている（写真5-8-18）。

10-12石材は、寸法縦75cm、横140cm、控42cmの横長の築石で図のように縦に大きく破断している。また、周辺石垣面より右側が上30cm、下17cmの段差が生じ、前に飛び出している（写5-8-15・16）。

周辺には、その他、11-34・35・36、12-19、13-16・19、14-15、15-27等に石材破損が確認できる。
