県指定史跡甲府城跡 平成19年度調査・整備報告書

舞鶴公園石垣修繕工事に伴う鍛治曲輪・数寄屋曲輪東面石垣
の調査・工事および立会調査等の報告

2008・3

山梨県教育委員会
山梨県土木部

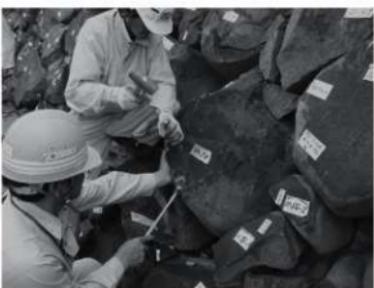
写5-5-5 剥離部分の除去

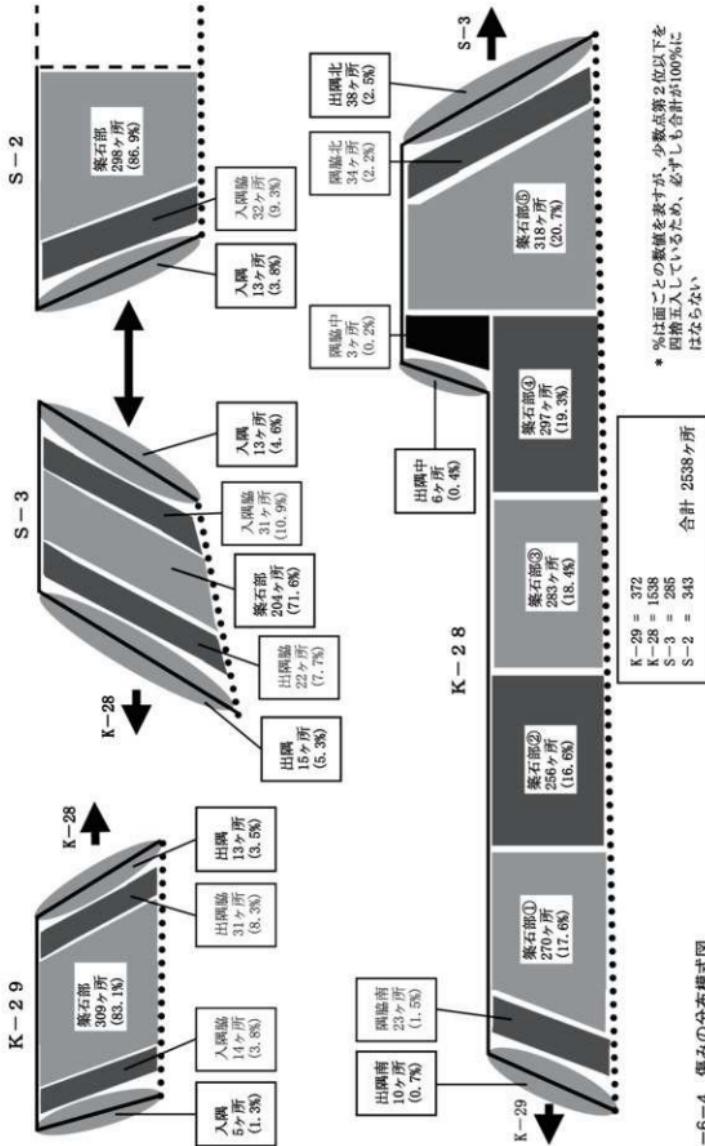
図5-6-4 備みの分布模式図

各石垣面で、B(詰石落下)が全体の40%以上を占める。これに、詰石が落下したことによるD(空洞化)やE(内部流出)を合わせると、最も割合の低いK-28でも53%に上る。また、A(不安定な配石)には周辺石材の動きによって詰石が緩み将来的な落下が予想されるケースが多く含まれる。これらのことや、現状③(傷みの区分)でA(詰石の欠落)と判定された石垣全四面の平均値が53%を占め

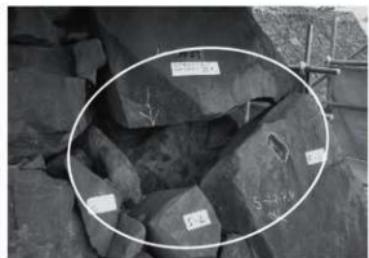
特に事例が多かった詰石の落下（事例①）によって生じた空隙では、上部石材の荷重を支持する石材がなくなっている状態であった（写5-7-2）。このような場合にはできるだけ控え長のある新補石材を投入し、上部石材との荷重バランスの中で適切な配石に心がけ、あわせて周辺部の配石状況と違和感のないような仕上がりになるように施工した（写5-7-3）。事例②のように詰石の欠如によって裏栗石の流出が懸念されるケースもあった。こうした事例では、間口が広く開いた場合が多く、通常の詰石よりも大き目のものを選び補充した（写5-7-4・5）。また、事例③のように控えがなく周囲の石材との当たりが弱いために不安定な詰石は、新補石材に交換し不安定の解消を図った（写5-7-6・7）。

写5-7-2 対比事例① 施工前

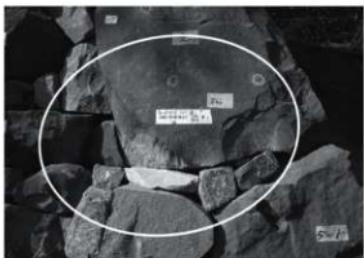
写5-7-3 施工後（支点の確保）

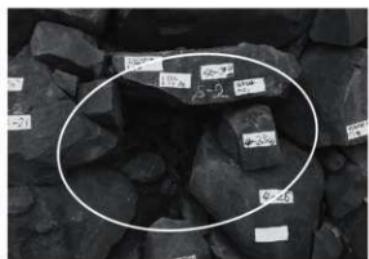
写5-7-4 対比事例② 施工前

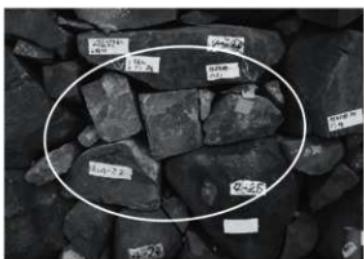
写5-7-5 施工後（裏栗石の流出防止）

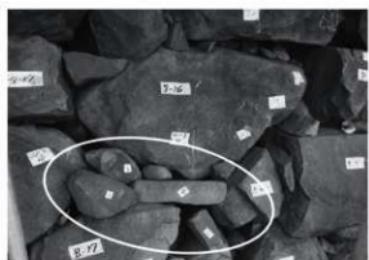
写5-7-6 対比事例③ 施工前

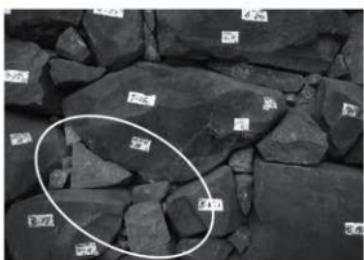
写5-7-7 施工後（不安定の解消）

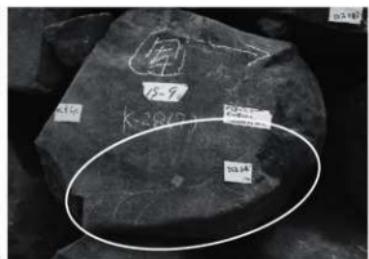
写5-7-8 対比事例④ 施工前

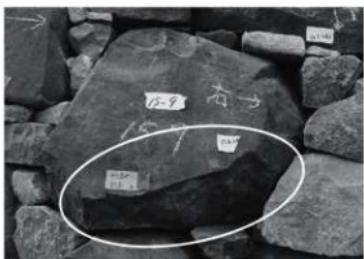
写5-7-9 施工後（剥離部分の落下防止）

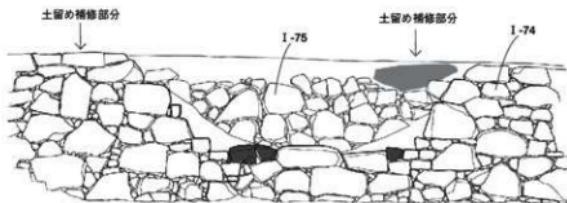
図7-1-6 補修工事後の石垣立面図

この石垣(I-74)の低い部分は、天端ラインが揃えられていなかったが、公園の安全管理上の観点から新たに3石の石材を追加し天端ラインを揃えた(写7-1-4・図7-1-6)。また、今回の石垣補修に併せて雨等によって流出した土留めの補修も実施した。

■ 新たに補充した石材
