県指定史跡甲府城跡 平成18年度調査・整備報告書

舞鶴城公園石垣修繕工事に伴う二の丸西面石垣
の調査・工事の報告および立会調査等の報告

2007・3
山梨県教育委員会
山梨県土木部

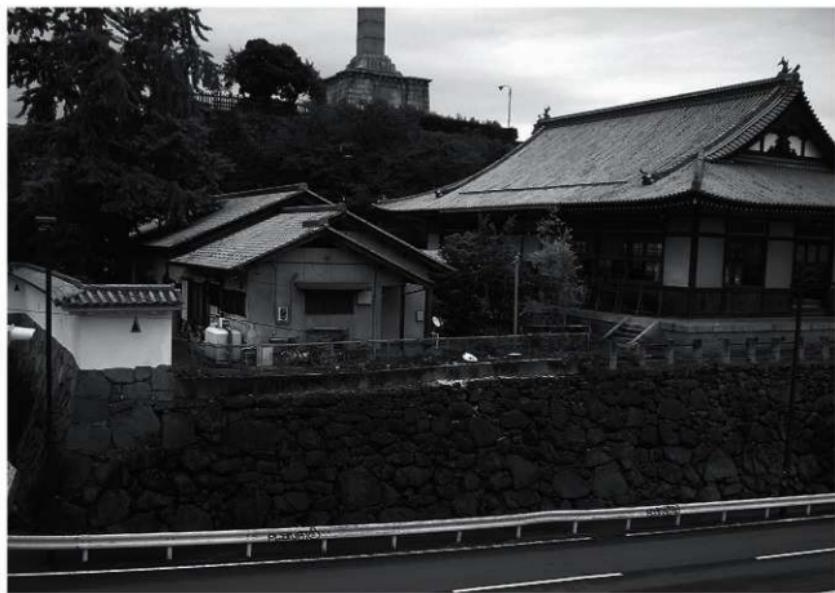
施工前（北西より）

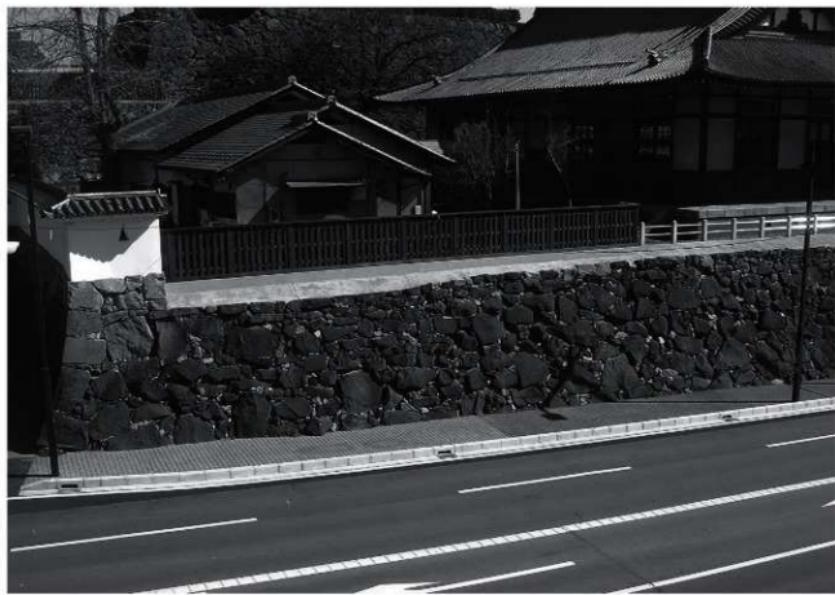
施工後（北西より）

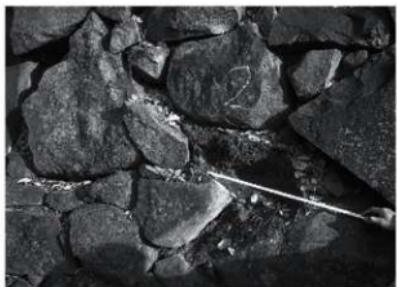
観察項目	観察結果
石垣名称	二の丸西面石垣
石垣番号	N-44
主たる構築年代	1590～1600年代（文禄慶長年間）
石垣種類	野面積み石垣
積み方	乱積み
石質	安山岩
石材加工	矢穴による粗削が主だが、石面の縁辺部に微調整の剥離痕跡が一部ある
矢穴	野面積み石垣部分では長軸平均12cmを測る四寸矢穴が認められる
線刻画・刻印など	事前調査では認められない
天端部	植物の根による石材の抜落ちや孕み出しなど悪影響が認められる
根石部	県道建設時に盛土され、確認できない
隅角部	北側出隅の一部が残存。南側に繩張り変更された出隅が残存
築石部	南側で昭和30年代に改修を実施
詰石	抜け落ちが多い
孕み出し	規模の大きい孕み出しが2ヵ所、局所的な孕み出しあり10ヶ所内外
壅み	孕み出し周辺部に付随して観察される
石材破損	重度の石材破損が目立つ
勾配	詳細は不明だが、現況での勾配変化（ノリ返し）は認められる
輪取り	20～30cm程度。ただし、石垣の歪みが激しいため詳細は不明
改修記録	○築城期または近接する段階で繩張り変更実施 ○南側石垣の一部を昭和30年代に改修
その他	○江戸期絵図によれば、武徳殿北側に井戸が記されており、石垣の孕み出しと水の相関性が存在する可能性がある ○昭和30年代にコンクリート製転落防止柵が設置され、この基礎が大きく歪んでいる ○隅角部および築石の一部にコンクリートによる補強の痕跡がある ○石垣に配管が多く取り付けられている ○武徳殿の建物荷重と石垣変形の因果関係は不明 ○交通量の多い県道甲府山梨線に接していることから、常時微振動が与え続けられている ○平成9年度に北側隅角部の一部を解体修復 ○平成17年に詰石の落石が発生

写5-1-4 詰石落下状況

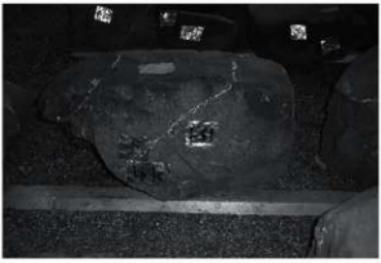
写 6-3-17 調査で確認された破損石材

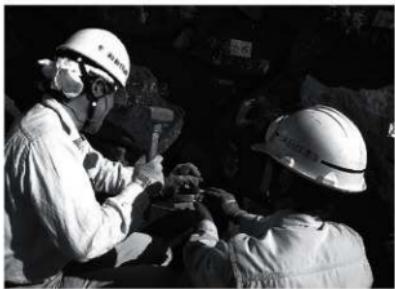
写7-2-5 剥離部分の除去作業

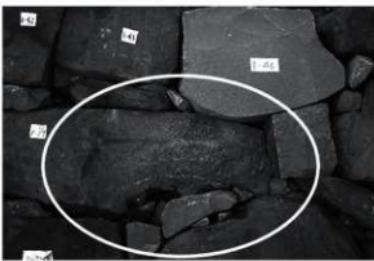
写7-4-15 施工後（破損部の除去）

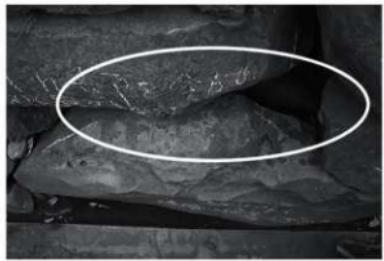
なお、築石が前後に大きく破断していたケース（写7-4-16・17）では、除去あるいは詰石による補強を第一に考え施工した。しかし、そうした施工方法が困難であることが多く、本工事では工業製品を用いた補強もおこなっている。このような事例については次節で報告する。

写7-4-16 対比事例⑧ 施工前（前後に割れ）

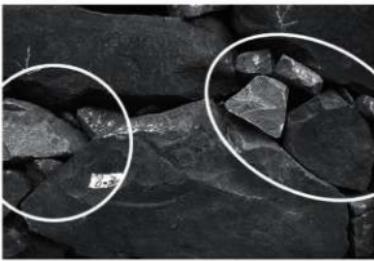
写7-4-17 施工後（破損石材の補強）

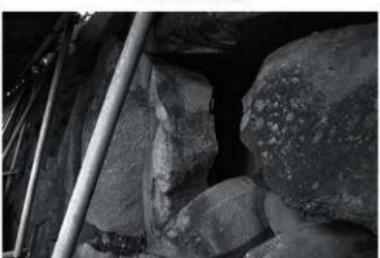
写7-5-8 事例② 破断した石材に上から負荷がかかる状態

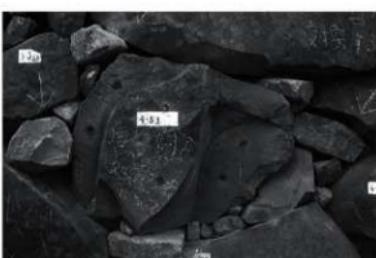
写7-5-9 詰石とポルトによる補強（事例②）

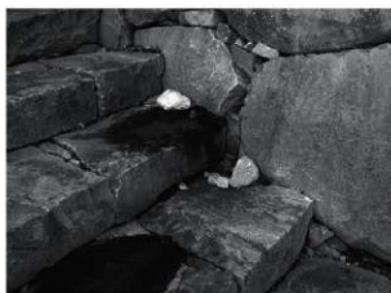
写8-2 落石事例

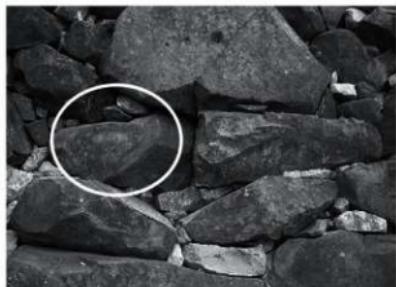
線刻画処理 今回の施工場所である二の丸石垣では、線刻画がみつかった（第10章2節参照）。この石垣は築城以来野ざらしとなっていたため、風化が激しく発見が遅れた。さらに、これまでに線刻画保存処理の実績がなかったことから保存処理の実施は足場の撤去後となった。今回は、施工に足場を必要としない比較的低い場所であったが、今後の修繕工事では石垣の比較的の上部で発見される可能性もあるため、迅速な対応が取れるような準備等が不可欠である。また、二の丸・稻荷曲輪で実施した全7ヶ所の経過観測をおこない、溶剤の選択など今後の作業に反映させる必要がある。

写10-2-1 調査でみつかった線刻画

線刻画は、写真や拓本などで記録を取り一方で、これ以上の風化を抑え保護する目的で保存処理を施すことになった。しかし、これまでに線刻画の保存処理を実施した実績がなく、また屋外に設置された石製品の保存処理の実施事例も少ないとから、線刻画を傷めず処理するための薬剤及び施工方法を検討するためにテスト施工を先行して実施し、その成果を基に本施工をおこなった。
