## 三次元レーザースキャナによる 唐招提寺金堂の破損図作成

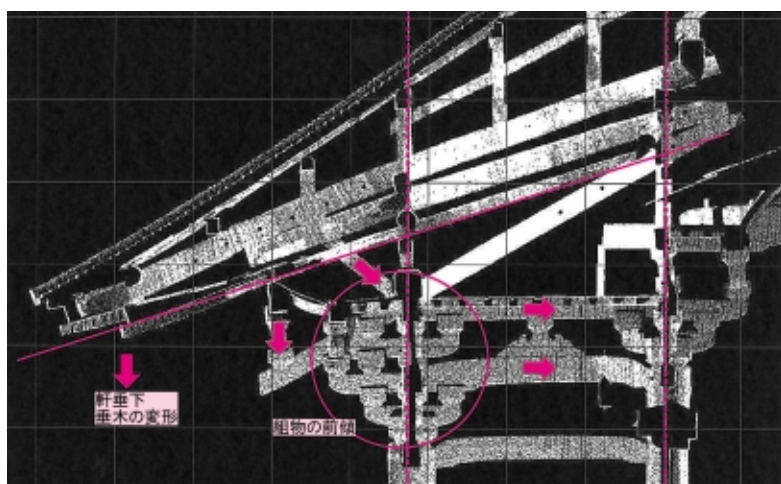
図28 軒廻り詳細図

**成果の検証** 作成した図面を見ると、(1)多大な荷重による軒の垂下。垂木の変形。(2)側通り組物の前傾。斗・肘木は一体となり大斗下端を中心とした回転。(3)枯木受けを通じて通肘木に水平力が伝達され、入側通り組物位置で大虹梁の反力を受け、組物が傾斜している破損状況が確認できる（図28・29）。
