## 石動山大宮坊跡庭園の発掘調査と修復整備

大宮坊跡には本堂に付属する庭園と、書院に付属する庭園がある（以下、本堂庭園、書院庭園と呼ぶ）。今回、大宮坊跡の復原整備にあわせて、2か所の庭園遺構の復原整備を行った。そのうち、本堂庭園の補足発掘調査と復原整備を文化遺産研究部遺跡研究室が平成14年度受託調査研究として行ったので、その概要を記す。

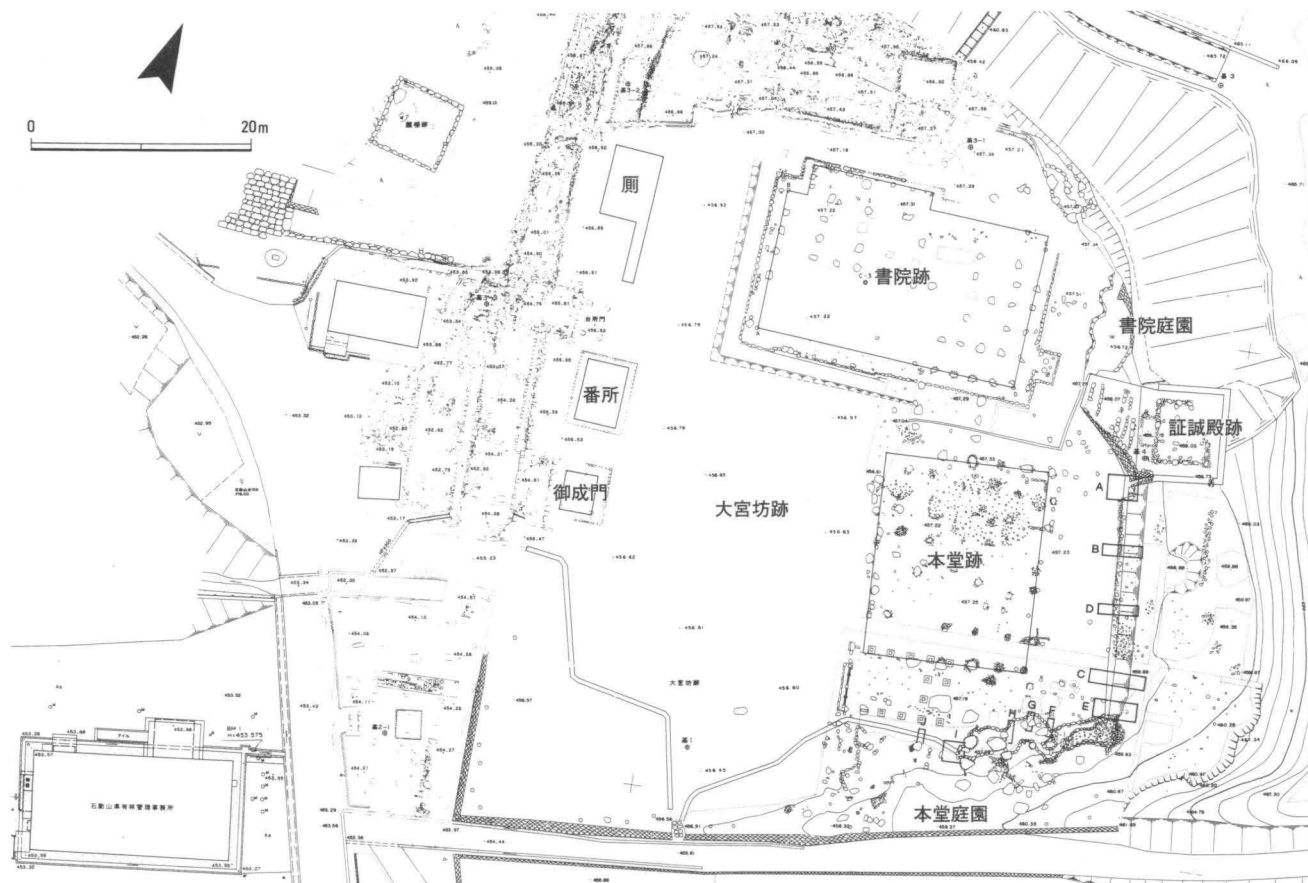
図53 大宮坊跡トレンチ配置図

**本堂庭園の発掘調査** 本堂庭園は大宮坊の東南部にあり（図53大宮坊跡トレンチ配置図）、発掘調査前から斜面部に庭石がいくつか見えていた。発掘調査は2回に分けて行われた。第1回は建物跡を中心として大宮坊跡全体の発掘調査を行った1990～92年度であり（鹿島町教育委員会担当）、第2回が今回の復原整備に先立つ調査として行った2002年の発掘調査（奈文研担当）である。

第2回の発掘調査は、庭園を修理、復原するにあたって、不明のままでは済まされないいくつかの問題を解明するために行った。主要な問題点は、石が抜かれている池北岸位置の決定、池への給水路と水源の解明、排水路の有無の再確認、各庭石が原位置にあるかどうかの確認、動いている庭石の本来位置の解明、庭園の改修痕跡の確認などである。全体で10個所のトレンチ（A～Jトレンチ、図53）を設け、これらの問題の解明にあたった。
