## バーミヤーン遺跡の 石窟寺院遺構

—2005年11月建造物班調査—

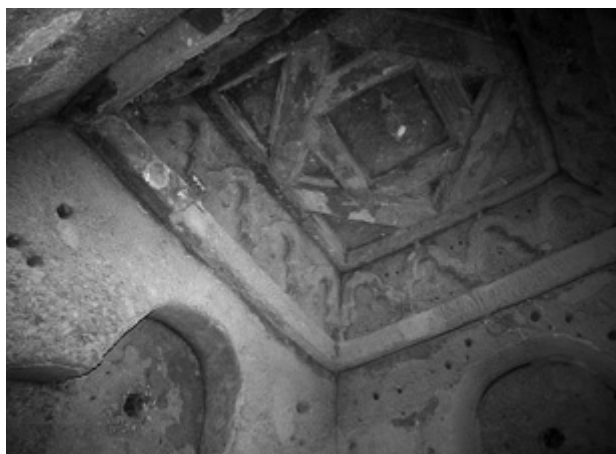
**調査成果（53-V窟）** 方形平面で側壁が立ち上がり、方形のコーニス、方形のタンブールにいわゆるラテルネンデッケ天井が架けられている窟。側壁は内側への傾斜を持ち、入口を除く3面の中央には規模の大きい三葉型のニッチが穿たれ、側壁下端に台座が廻る。側壁は壁土層がほぼ失われ、元来の造形・装飾が不明になりつつある。側壁には各種のほぞ穴が規則的に穿たれている（図8）。このうちニッチ外周に沿って穿たれたほぞ穴は、

図8 53-V窟 内部見上げ

ニッチの縁取りを練り土で造形する際の木芯用ほぞ穴と考えられる。これに対し、ニッチ内部のほぞ穴はその配置から複数の彫像を支持する木芯用ほぞ穴と解釈して問題ないであろう。コーニス見付には一部に元来の植物連続文が残存し彩色層も残る。タンブールは1面当たりニッチを4面配置し、これを連続させてアーケードに見立て、アーケード下端の支柱は練り土で造形している。同所ニッチの縁取りは岩盤から造り出し、ニッチ上辺および見付上端角の縁取り、その下方見付面の渦巻状植物文は練り土で盛り上げて造形し、さらに彩色を施している。

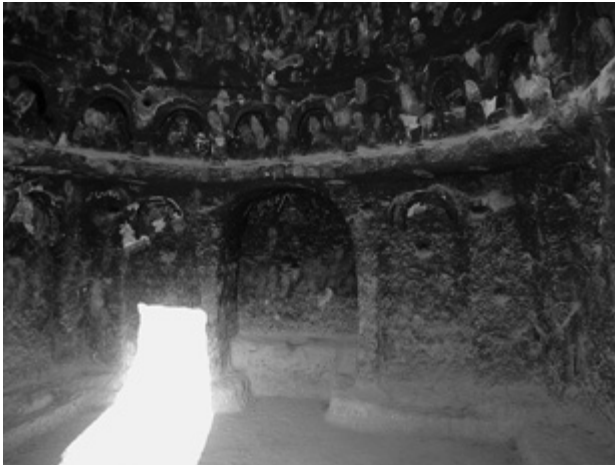
図9 A上(c)窟 内部東面

**調査成果(A上(c)窟)** A上(a)窟と前室を共有し、軸線が(a)窟と90度振れた配置となる。方形平面で側壁が立ち上がり、円形の第1コーニス、タンブールにドーム天井が架けられている窟。側壁にはニッチが連なる。このニッチは東面が3面で、このうち中央1面は両脇のニッチより幅が広く、奥行きも深い(図9)。この面が窟の正面に当たることを物語っている。北面および南面は4面のニッチが連なり、西面は入口の両脇にそれぞれ1面のニッチを置く。床面側壁際に廻る台座はニッチ中央部を一段高めており、同上に彫像が安置されていたものと思われる。その構造から彫像は立像であったと思われる。なお、東面中央の幅広のニッチは台座も他所と異なる。すなわち床面側壁際の台座は同所中央両脇で止まり、中央ニッチ用の台座は奥まった位置に他所より高く造られている。ニッチと台座の規模から、この中央ニッチの彫像は座仏であったと思われる。

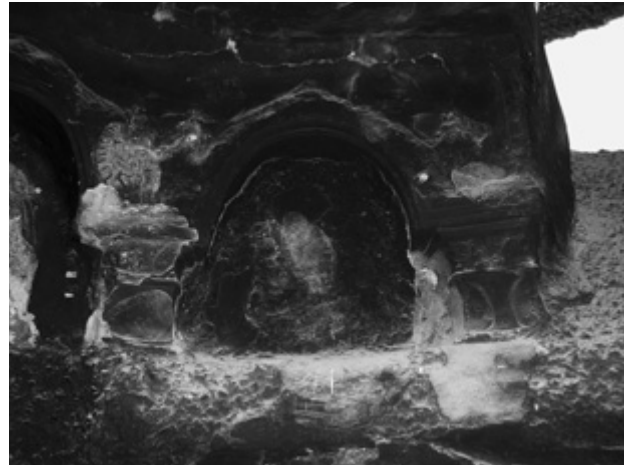
図10 A上(c)窟 タンブール部のニッチ造形

かる。アーチの縁取り面は後世に塗り重ねられた土壁によりその意匠が不明瞭となっている(図10)。
