## インドネシア・プランバナン 遺跡群の地震被害

はじめに インドネシア・ジャワ島中部では、2006年5月27日に大規模な地震が起り、多大な被害が及ぼされた。2005年12月のスマトラ島沖地震に引き続き、インドネシアでは重ねて地震被害に遭うことになった訳である。さらに今回被災したジャワ島中部は、世界遺産ボロブドゥール遺跡に代表される石造の組積造建築が多く残された地域であり、とりわけ震源地に近い世界遺産プランバナン遺跡群は深刻な被害に遭った。

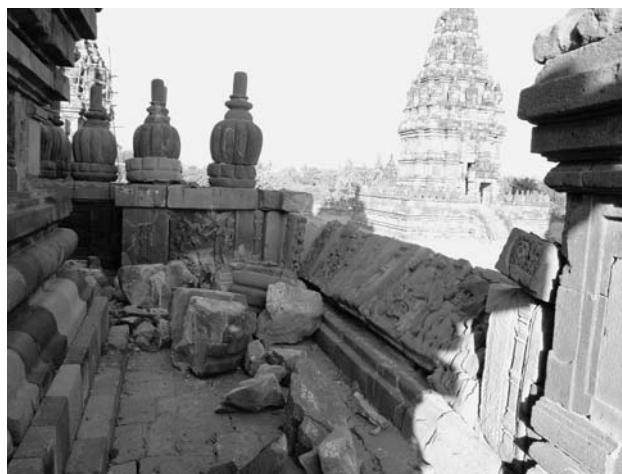
**地震被害の特徴** プランバナン遺跡群の各祠堂では、石積みの目地の開きやズレ、屋蓋ラトナなどの上部部材片落下とそれによる下部位の毀損、石材の亀裂や割れなどを生じ、組石造建築の典型的な地震被害状況がみられた。被害の度合いは各祠堂の規模や形式により異なるが、ほぼ全ての祠堂が地震被害に遭い、遺跡の広範囲に深刻な被害が及んでいる状況であった。

図13 基壇上部の被害状況

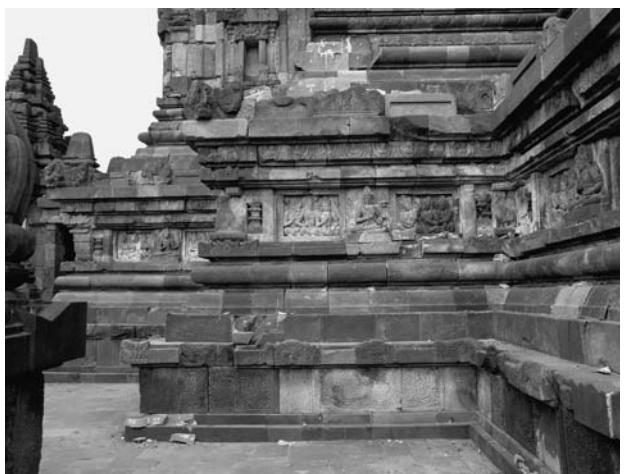
こうした地震被害のうち、注目されるのが、プランバナン寺院シヴァ祠堂の被害状況である。最大の建造物であるシヴァ祠堂では、屋蓋や基壇上欄楯のラトナの落下は少ないが、身舎脚部の出隅部に石材を斜めに縦断した大きな亀裂を生じていた。亀裂や割れが発生している石材周辺をみると、修復時に目地にポルトラルセメントやモルタル樹脂を充填していることが確認でき、このため、地震時の応力が目地ではなく石材に至り、他の祠堂とは異なる被害を招いたと考えられる。

図14 シヴァ祠堂の身舎脚部の亀裂
