重要文化財加茂岩倉遺跡 出土銅鐸の保存修理

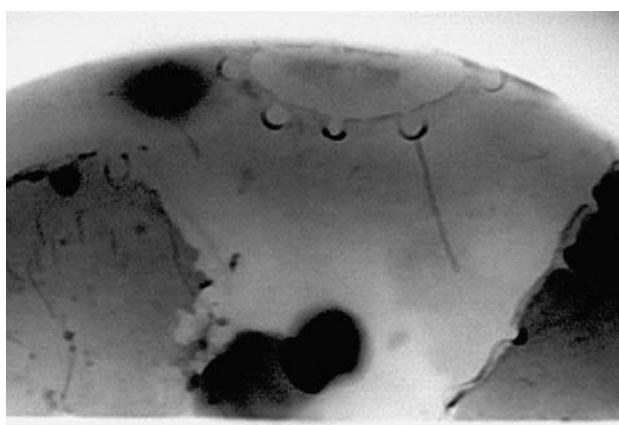
内部状態については、まず土砂が充填されている状態での入れ子銅鐸の様子について三次元X線CT撮影を実施し、さらに、土砂を取り除いた後に金属部分に着目してX線透過撮影とX線CT撮影をおこない、金属部分の残存状況や腐食状態をはじめ、鋲掛の状態などに関する情報を収集した。その結果、入れ子状態の銅鐸に残存する土砂は完全に充填された状態ではなく、空間もかなり残存することなどがわかった。また、内部の土砂を取り出した後の調査では、腐食等の状況以外に、鋲型整形における鋲型のずれや、鋲込みに伴う残存する気泡の状態、金属の歪み、複雑な鋲掛の様子などが明らかになつた。

図53 加茂 8号銅鐸舞部の鋲掛部分X線透過像

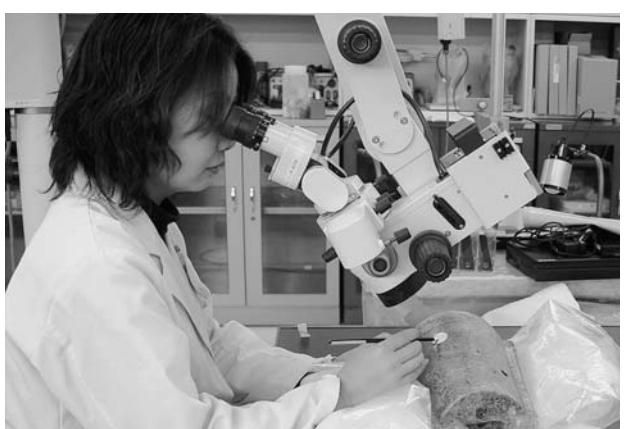
図54 顕微鏡下でのクリーニング作業風景

エアブレイシブを用いるとクリーニングは迅速にできるが、表面を損傷する危険があり使用できないため顕微鏡下において、筆を用いたアルコール塗布によるブラッシングを基本として実施した。いっぽう、銅鐸表面を覆う緑色さびについては、ハンドピッキング法により可能な限り除去した。いずれにしても精密な作業であるため、長時間を要した。
