# 西トップ寺院の建築調査

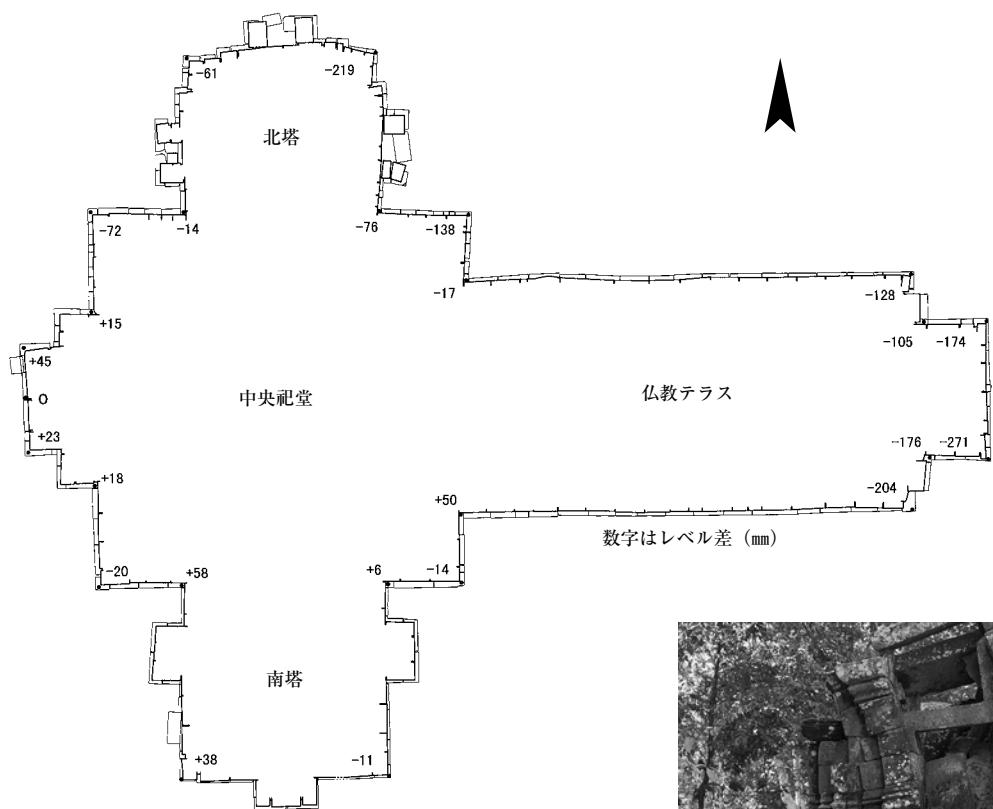
図31 下成基壇延石・地覆石平面図 1:250

**建物の現況** 中央祀堂、南北両塔とともに、崩壊の危険性がある。中央祀堂の基壇部分は比較的安定しているが、上部構造が樹木の根によって大きく歪んでいる。いっぽう、南北両塔は中成基壇自体が大きく傾き危険な情況である。図1には、下成基壇中央祀堂西面中央延石面を基準とした下成基壇延石面のレベルを示した。中央祀堂については、全体的に入隅部分がやや高めで、出隅部分が下がり気味であるものの比較的安定しているが、東北隅部のみが大きく沈下している。北塔は、中央祀堂と同様に、東北隅部が大きく沈下しており、塔全体が東北方向に大きく傾斜していることからも、このことがうかがえる。南塔では、大きな不同沈下ではなく比較的安定しているが、上部構造は基壇内に食い込むように傾いている。佛教テラスは東に向かって全体的に下がっているが、これは不同沈下というよりは地形全体的なものであろう。中央祀堂と北塔の北東隅に大きな沈下がみられるものの、上部構造の崩壊情況に比べると、下成基壇は比較的

安定しているようにみえる。今後、詳細な実測調査をおこない、崩壊のメカニズムを検討する。
