高知県竹林寺客殿の調査

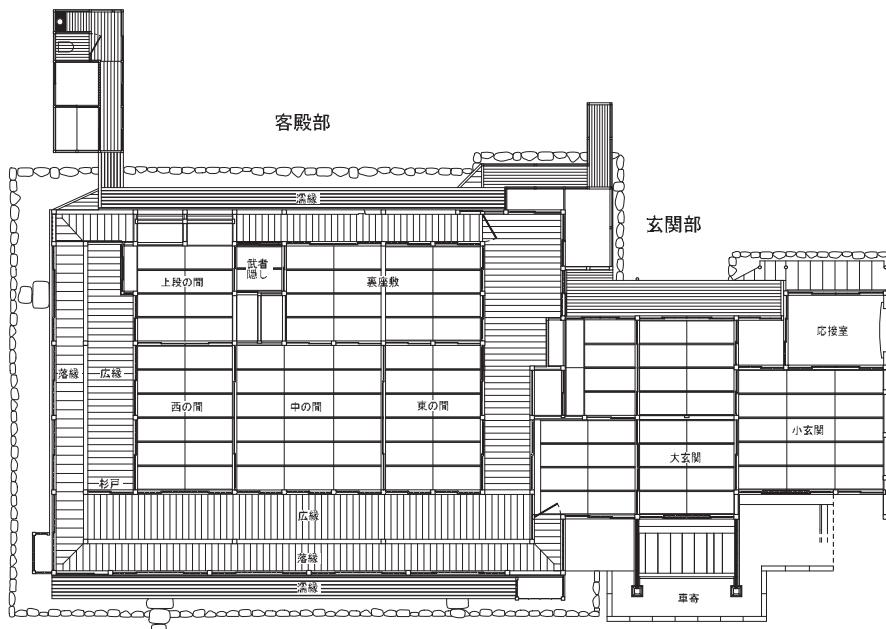
図34 竹林寺客殿 平面図 1:300

改造等 客殿部は間取りや軸部におおきな改造はない。改造としては、南面濡縁と雨戸の構造、西面北端の濡縁の撤去、北面西端部の北方へ続く建物が取り付く時期があり、それにともなう雨戸の変更、北面濡縁の修理、西北隅部分の柱間装置の変更、東北隅部分の押入と3畳間の増築、東面入側に玄関棟から床の間を張り出させたことなどである。

の部屋北面の柱間装置の変更（土壁→引違戸）、小玄関東面北側の柱間装置の変更（土壁撤去）、小玄関と背面8畳との境の柱間装置の変更（土壁→引違戸）、小玄関東部で南方に突出する部分などが改造された点である。

北側は改造がおおきく、西側の8畳の間と6畳の間は当初はいずれも奥行き1間の4畳の間と復原され、その北側には1間幅の縁があったものと想定される。応接室は、内部は近年に改造を受けているが、間取りには変更がないとみられ、当初は納戸的な部屋であったと考えられる。

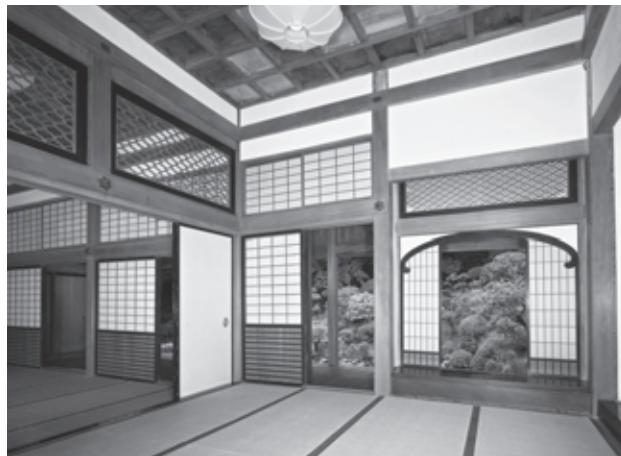
図36 竹林寺客殿 上段の間（北東から）

北側の3部屋のうち、東側の2部屋は「裏座敷」と称し、西側の部屋の西面に床を構える。西端の部屋が「上段の間」であり、「裏座敷」と「上段の間」の間の小部屋を「武者隠し」とする。上段の間は、他の部屋より框1段分高くし、北面に床・棚、西面に付書院を備え、蟻壁長押・蟻壁をまわして格天井を張り、格式高くつくる。なお、東面の「武者隠し」との部屋境は、いわゆる帳台構とはせず、1間幅の引き違い襖としている。
