## 宗像市田熊石畑遺跡出土武器型青銅器の保存処理

はじめに 2008年、福岡県宗像市田熊石畑遺跡（弥生時代中期前半）の6基の墳墓より15点の武器型青銅器が出土した。出土した青銅器は腐食が進行してきわめて脆弱な状態となっていた。奈良文化財研究所では宗像市よりこれらの青銅器の保存処理の委託を受け、2010年度と2011年度の2ヵ年にわたり保存処理を実施した。

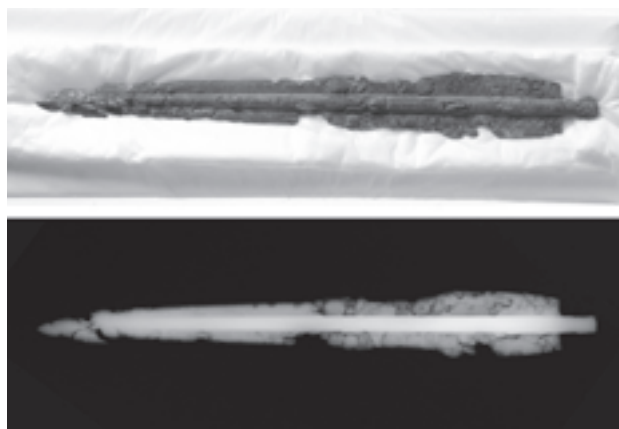
図59 1号墓1号銅剣  
(上：保存処理前、下：X線透過撮影像)

得られたX線透過撮影像の中から1号墓1号銅剣の画像を図59に示す。孔食性の腐食が全体にわたって生じている状況を確認することができる。腐食はきわめて進行しており、クリーニングに際しては慎重な処置が必要となることがあきらかとなった。また、孔食性の腐食の周囲および刃部のエッジに沿って、大小様々な亀裂がすべての遺物に生じている。ベンゾトリアゾール溶液による安定化処置およびアクリル樹脂による強化処置に際しては、含浸処理により崩壊する危険性を有するものもあるため、湿布法あるいは塗布法を採用した方が望ましい状態のものもあることがあきらかとなった。

クリーニングをおこなった後、ベンゾトリアゾール溶液による安定化処理とアクリル樹脂による強化処理をおこなった。含浸法により崩壊するおそれがないと判断された遺物は2%ベンゾトリアゾールのメチルアルコール溶液に24時間浸漬した後、未反応のベンゾトリアゾールを除去するため、メチルアルコールにより十分に洗浄をおこない、風乾した。ベンゾトリアゾールによる安定化処理後、3%アクリル樹脂（商品名：パラロイドB-72）のアセトン・トルエン混合溶液に減圧含浸し、強化処理をおこなった。

一方、含浸法により崩壊するおそれのある遺物に対しては、2%ベンゾトリアゾールのメチルアルコール溶液を浸み込ませたガーゼを用いた湿布法、あるいは筆による塗布法による安定化処理、あるいは2%ベンゾトリアゾールを含む3%アクリル樹脂のアセトン・トルエン混合溶液の塗布法を適用した。

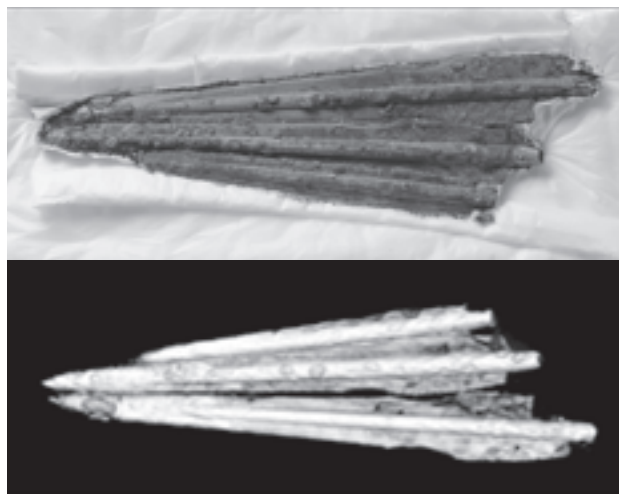
図60 2号墓出土2、3および4号銅剣  
(上：保存処理前、下：3次元XCT画像（裏面）)

図60は2号墓より出土した固着した状態の3点の銅剣（2号、3号および4号）の3次元に構築したXCT画像である。実際の画像は3次元であることから、画像の回転や任意断面の観察などが可能である他、CT値を用いた画像解析などにより密度の推定や密度差を用いた画像抽出などが可能である。保存処理前の形状を良好に記録することができたばかりでなく、銅剣の刃部の脆弱化、欠損、亀裂およびサビ膨れなどを観察できた他、銅剣と銅剣の間が土で固着している部分、サビで固着している部分などを詳細に観察することで分離作業、クリーニングあるいは強化処置などの保存処理のための重要な情報を得ることができた。

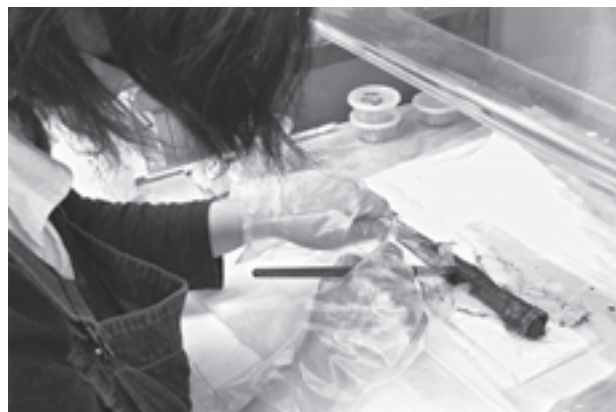
図61 補強材料（ガーゼ）の取り外し

強を取り外すため、湿布法を適用した。取り外しをおこなう補強部分に有機溶剤で湿らせたガーゼを密着させ、上からビニールで覆って有機溶剤の蒸発を防ぎながら、所定時間放置した。固着しているアクリル樹脂の厚みなどの状況に応じて、アセトン、トルエンおよび酢酸エチルを使い分けた。接着および補強のために用いられたアクリル樹脂が十分に軟化したところで、ガーゼと木材を慎重に取り外した。
