## 西トップ遺跡の保存と修復

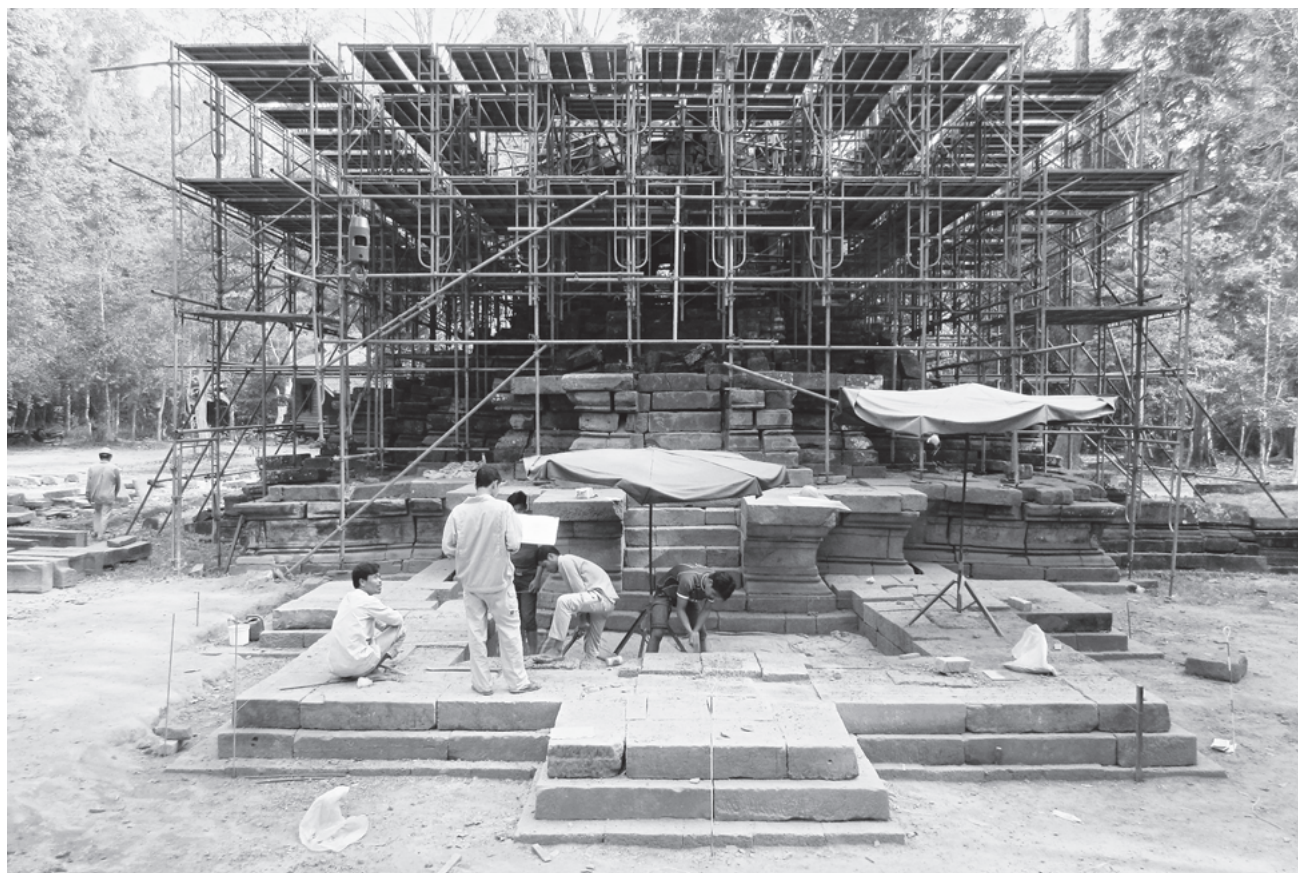
図31 下成基壇再構築の様子（南から：2015年3月19日撮影）

**まとめと今後の予定** 以上のような再構築方針のもとに鋭意作業を進めている。昨年度末（2015年3月）時点で図31のようにN22の設置が完了し控積と基壇土の版築を進めている状態である。
