## 第6節 合戦原遺跡出土金属製品の保存処理について

東北歴史博物館 芳賀 文絵

出土金属製品の保存処理方針は、山元町教育委員会と東北歴史博物館の協議の上決定した。ここでは、まず合戦原遺跡出土金属製品に施した基本的な保存処理方法について記したのち、個別事例として、特に資料番号 N-207 装飾付大刀及び資料番号 N-399 壺鐙の保存処理について記す。

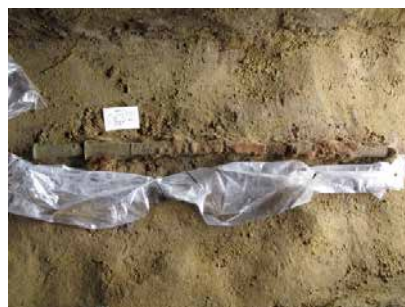
資料出土状況

資料は、現地で資料に影響がない程度刷毛等を使用して土を除去し、資料周辺を掘り下げた。5～25% NAD10 ソルベントナフ溶液を塗布して全体を強化した。その後同樹脂を使用して、表面をガーゼで固定し、さらにアルミ箔で表面を養生しその上からキャストイングテープで固定した。キャストイングテープの固化を確認後、掘り下げた土に金属板を差し込み、資料を取り上げ、搬出した。

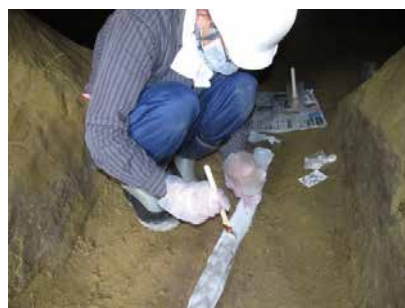
NAD10による強化とガーゼの固定

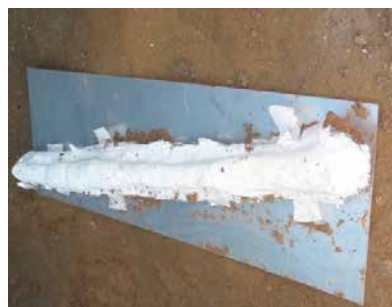
取り上げ状況

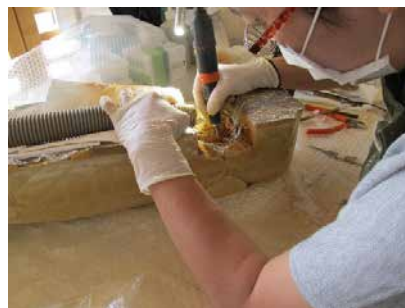
錆落とし状況

大まかな錆はグラインダーを用いて、錆落としをした。

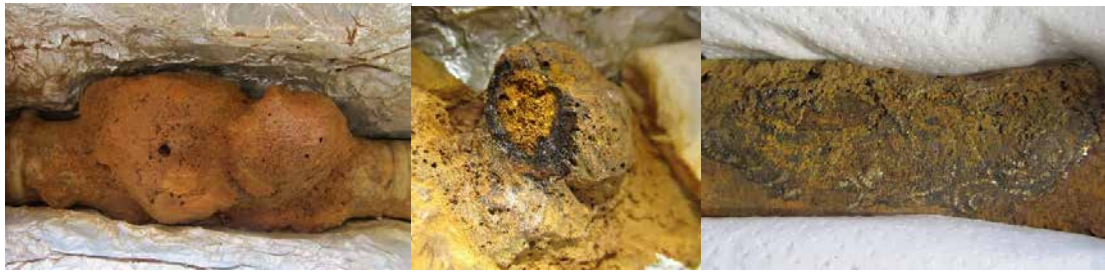
錆落とし経過（左：錆落とし初期 中央：精密グラインダーによる錆除去 右：メスによる錆落とし（途中））  
 本体近く数mm程度まで一部分的に錆を除去したのちは、メスにより細かく資料から錆をはじくようにして錆を除去した。特に金銅張りの浮きがある場合は細心の注意が必要であった。

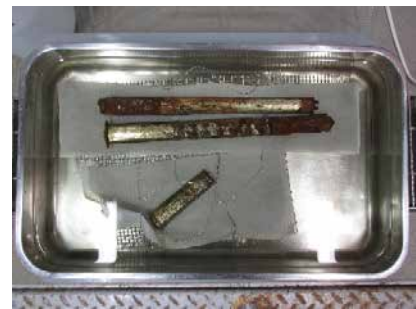
脱塩状況（常温常圧下 BTA 水溶液）

資料は金銅附属部分（鞘、柄装飾部分）と鉄のみの部分（刀身部がむき出しとなっている部分）で脱塩方法を変えた。金銅附属部分は、常温常圧下で 1%酢炭酸水溶液に 7 日間浸漬し、蒸留水で水洗後、恒温器で 30℃約 6 時間乾燥させた。その後常温常圧下で 0.2%BTA 水溶液に 7 日間浸漬し、水洗後再び恒温器で 30℃24 時間乾燥をさせた。鉄部分は 2%酢炭酸水溶液に 4 日間浸漬し、水洗を行い、この浸漬・水洗を 3 回反復した。検知管による残留塩分濃度測定結果は最終的には 30ppm であった。

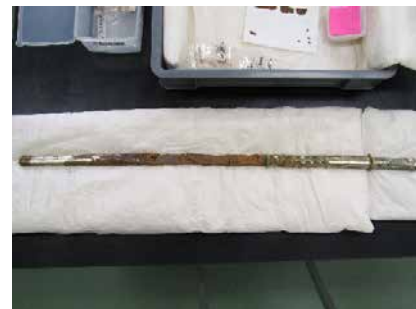
処理終了時状況

※鉄のみの部分は、後日腐食生成物（錆汁）が発生したため、後述する再処理を施した。

資料は樹脂含浸をせずに、5%B72 アセトン溶液を繰り返し塗布して強化した。

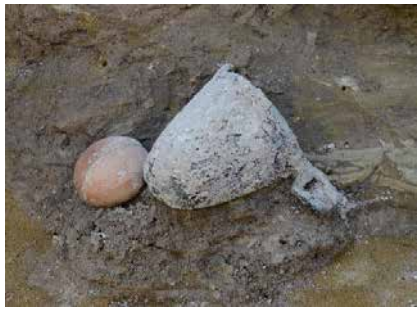
| <p>搬入から応急処置・一時保管</p> <p>資料は、現地において黒色付着物が確認され、また柄部や底板部分など、一部脆弱な状態が確認されたため、山元町教育委員会現地作業員により、5～25% NAD10 ソルベントナフ溶液を塗布後、資料取り上げを行った。</p> | <p>出土状況</p> |

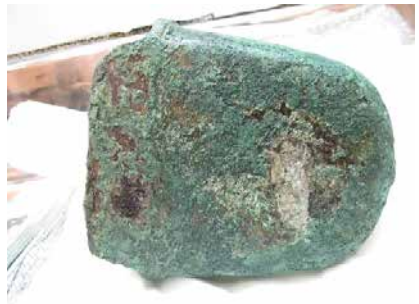
| <p>調査・記録</p> <p>状態調査は、目視、デジタルマイクロスコープを使用し行った。記録は写真記録および透過X線写真撮影を行った。特にデジタルマイクロスコープによる表面観察の結果、壺鐙の側面及び底部に複数の黒色付着物が観察された。これは特に鐙の甲の部分の表面広くに塗膜状に付着しており、鐙全体を装飾していたことが推測できる。</p> <p>透過X線写真撮影による内部構造調査では、金属の継ぎ目、鋳などは確認されなかった。柄部、舌部等にも境目はなく、資料全体はほぼ均一な金属で構成され、鑄造に特徴的な鑄巣が確認されたため、鑄造であると判断した。資料N-399 壺鐙は、ほぼ同型の資料N-403 壺鐙と比較して、鑄巣(Φ2～3mm)が多く分布していることが観察されたが、これが製造時に由来するか出土環境に由来するのかは不明である。また、資料には、底部に一部白色を呈し、非常に薄く脆い箇所があることが確認された。</p> | <p>資料底部（クリーニング，樹脂含浸後）</p> <p>資料底部のX線透過写真</p> |

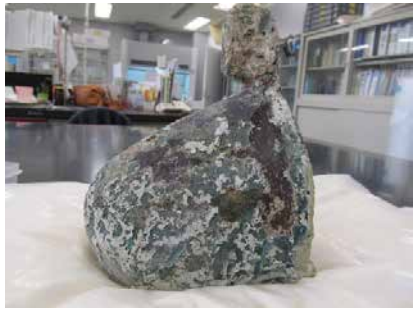
| <p>クリーニング・脱塩・樹脂含浸・保管</p> <p>資料は、取り上げ時に樹脂による強化がなされていたため、まず資料内側（壺部底板）からクリーニングを開始した。表面黒色付着物の剥離の危険性が高い箇所については、特に金属と付着物との間や、黒色付着物のクラックを中心に5%B72アセトン溶液を塗布して強化しながらクリーニングを行った。現地で樹脂強化を行った箇所は、土部分にアセトンを含ませながら、メス、精密グラインダーを使用して除去した。これらクリーニング段階における樹脂の使用は可能な限り、その後の記録、防錆処置の妨げにならないよう必要最低限とした。作業においてやむを得ず剥離した破片はいずれも別途保管した。</p> <p>記録撮影後、資料の脱塩は、状態を観察しながら常温常圧下でBTA0.6%水溶液に4～12日間含浸し、その後常温乾</p> | <p>資料クリーニング時状況</p> |

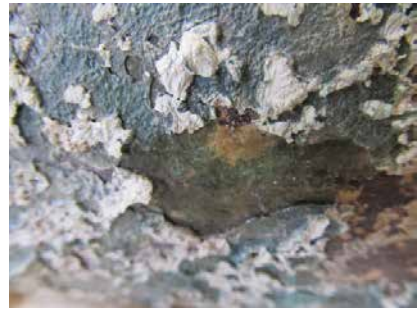
漆とみられる黒色塗膜が残存する場所の多くは、塗膜の上に緑青の錆が確認され、本体の地金との間に空隙があった。

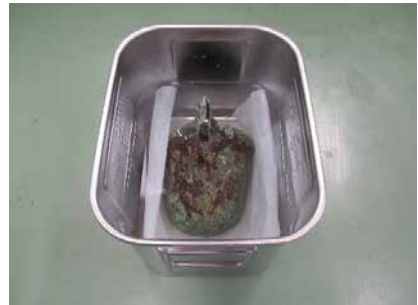
資料脱塩状況

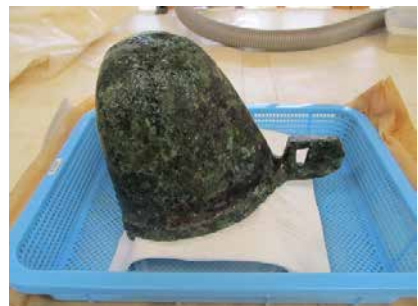
資料乾燥状況
