# 歴史的な庭園の修復事業の具体例

— 奈良市・木津川市の名勝庭園 —

中島義晴

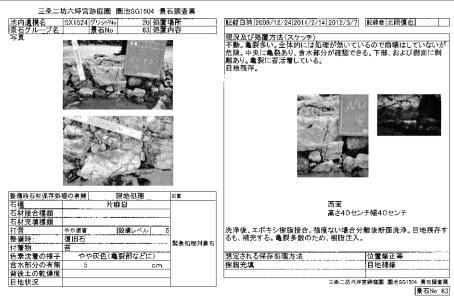
図2 「景石カルテ」（宮跡庭園報告書より）

**調査** 宮跡庭園では園池の修理にあたり、まず初回整備後の変化を把握するため、昭和50年の発掘調査時の写真からオルソ画像を作成し、平成19年の測量図と重ね合わせ、各石の動きが確認された。その後、1石ずつ番号を付けて「景石カルテ」が作成され、その特徴、石質、破損状況および写真等の情報がまとめられた（図2）。景石の大半は領家片麻岩であるが、破損については亀裂、破断、粒子状に砕けたもの、薄い層状に剥離したものなど様々であった（図3）。すべての景石を対象に、必要となる修理の程度が整理され、「修理不要」「要修理（軽度）」「要修理（重度）」「要環境改善」の4段階に区分された。

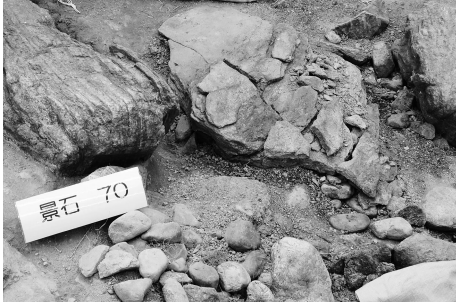
図3 風化した景石（宮跡庭園）

**景石の保存処理と修復** 宮跡庭園では、保存処理のために景石を取り外す前に、景石の表面に複数の測点を付け、トータルステーションを使用して位置が計測された。景石取り外し時の破損を防ぐため、据え付け土は深さ5～10cm程度を目安として最小限の範囲で掘削された。景石には亀裂があるため、取り外し前に伸縮性のあるフィルムを巻きつけて養生した。取り外しでは、養生した景石にロープや帯状の紐を胴巻きにし、さらに別のロープをかけ、三又、チェーンブロック等で引き上げた(図9)。取り外した景石は水で洗浄し、数週間かけて十分に乾燥させた。乾燥後、箱状の構造で周囲を囲み、薬剤溶液を注ぎ入れて景石に含浸させた。薬剤はワッカーケミカル社製の「OH100」または「OM25」(接着部

位の多い場合）を使用し、含侵時間は約3時間とした。その後、数週間かけて乾燥させた。景石の破片も同様に薬剤溶液で含侵し、できるだけ接合した。亀裂にはエポキシ系による剥離接着とし、エポキシモルタルに石粉で色合わせをした。

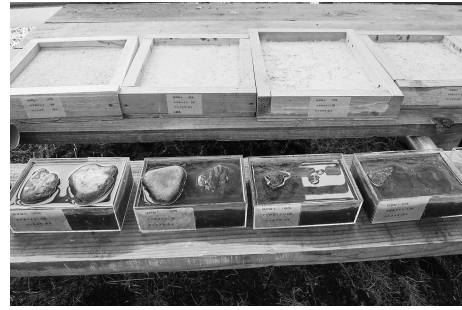
**試験** 園池の護岸等の水際では、粘土が流され、据えられていた石が倒れたり動いてしまうことがある。そのため、修復に用いる配合土の試験がおこなわれ（図4）、宮跡庭園では、地上部では通常の粘土、水際の場合はマグホワイト7%配合、水中ではマグホワイト10%の配合比率で凝固剤を使用することと

図4 配合土試験（宮跡庭園）

した。浄瑠璃寺庭園では洲浜の基盤として、粘土1：真砂土2：消石灰17.5%：塩化マグネシウム1%の配合比が採用された。。

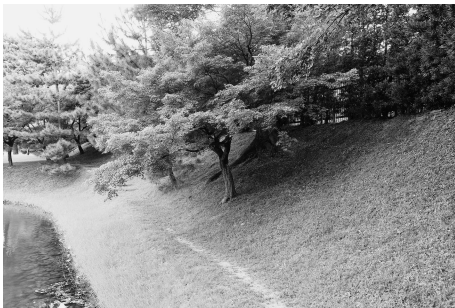
**基本方針に沿って実施できない場合の例** 旧大乘院庭園の東大池における岸の修復では、調査で確認・推定された岸の位置を再現できなかった箇所がある。南岸は江戸期汀線の検出位置が指定地の南縁に近接しているため、本来の位置よりも10～20m程度北側に整備した。三ツ島の東側の東大池の護岸は、整備前の汀線より東へ約20mの位置にあったという知見が得られたが、この部分は現地盤と指定地東側を通る国道との間に大きな高低差があり、汀線の位置を東側に移すと国道側へのすり付けが困難となるため、整備前の汀線位置に護岸を整備した(図5)。東大池北辺は、発掘調査及び地質調査成果によると大規模な埋め立てが実施されていた。本事業で汀線位置を復旧しようとする、大規模な造成と既存木の伐採が必要となるため、整備する汀線位置を本来より南側にずらす場合の造成土量、既存木及び施設(桝・暗渠)への影響等を検討し、汀線位置を本来より南側に6m程度移して整備した。

図5 東大池東岸部分の勾配(旧大乘院庭園)

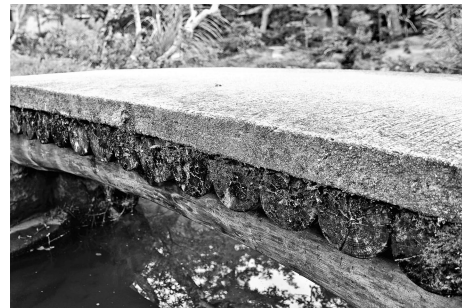
図6 修復後の土橋(依水園) 2022年撮影

前園の下池に架かる土橋は、主桁に鉄筋材が用いられ、床板はたたき風のコンクリート製であり、老朽化していた。以前の橋に関する資料がないため、伝統的な材料を用いた土橋に取り換える案も委員会で検討されたが、現在の土橋の仕上げなどの技巧的かつ意匠的工夫が評価され、コンクリート製で修復された（図6）。

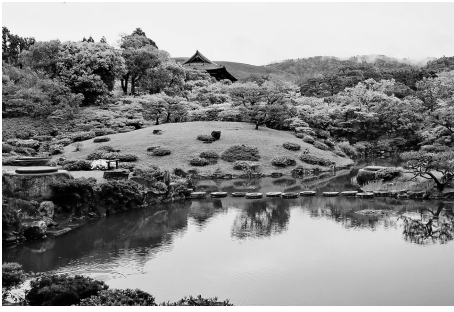
**剪定・伐採による眺望の修復** 依水園では植栽が大きく成長、繁茂し、景観が大きく変わっていたため、植栽を修復し、景観を回復することが重要であった。修復は関依水園図、古写真等をもとに実施された。後園では、築山上のクロマツ等によって築山の稜線が見えなくなり、ツツジによって流れや護岸石組が隠れ、後園奥の背景林によって奈良三山が見えにくくなっていた。一方で東大寺駐車場と接する部分では、車両が見えて園内からの庭景が阻害されていた。修復事業でこれら樹木の剪定、切り下げ、伐採等がおこなわれた結果、奈良三山への眺望が回復して築山と若草山との相似関係が明瞭になり、園池、流れ、滝がよくみえるようになった（図7）。また、敷地東端での補植によって、庭園背後の駐車場の車両等が遮蔽され、欠損していた大刈込の形が整った。前園でも、眺望を遮っていた中島・出島・池際の植栽が段階的に切り下げ、剪定され、奥行と広がりのある景観が回復した。アカマツ等の景観木は一度に剪定すると、枯損等が想定されたため、数年をかけて生育を確認し、形が整えられた。また、ツツジ等の低木の切り下げには、枝の量を少なくし樹木の懷に光を入れて胴吹きを促した上で、数年間かけて段階的に実施された。

図7 水心亭からの景観(依水園)2014年撮影

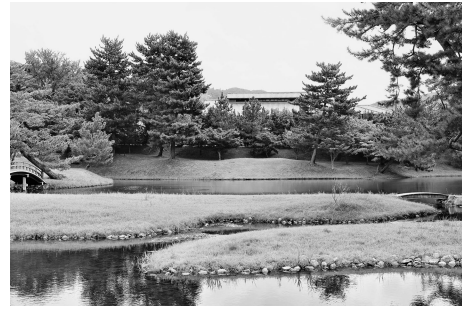
図8 休憩施設からの景観と遮蔽植栽  
(旧大乘院庭園) 2022年撮影

旧大乘院庭園でも、視点場からの庭景を形成するために庭園境界に遮蔽のための樹木が植えられた。視点場は西小池西側に新設された休憩施設と文化館の2箇所である。西側の休憩施設からは東側に庭園全体を觀賞することができる。近年はマツ枯れの影響を受け、庭園東側の外部の建物が目立つようになっていたため、高さ9mのクロマツ、3mのイヌマキ等が植えられた(図8)。文化館からは指定地北側の車両の往来と駐車場が景観阻害要素であったため、高さ4mの遮蔽植栽が設けられた。

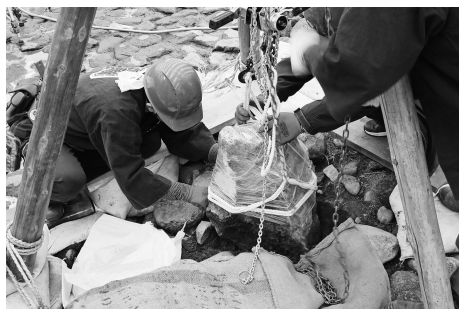
図9 景石の据え戻し（宮跡庭園）

微調整された。景石の各測点の東西・南北方向、そして上下方向の誤差が10mm以内とされた。必要に応じて、景石据え付け面に新しい粘土がごく薄く追加され、据え戻し後に、景石周囲の据え付け土との隙間に粘土が充填された。

その後、据え戻しでは、取り外し時と同様に景石を吊り下げて向きと傾きを確認し、

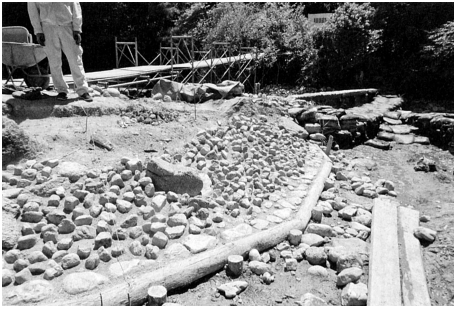
図10 洲浜の工事（浄瑠璃寺庭園報告書より）

**浄瑠璃寺庭園の洲浜・しがら護岸の修復** 浄瑠璃寺庭園の洲浜護岸の修理では、昭和修復時の洲浜玉石は全面取り外し、下部の粘土を取り除いたうえで、草本類の根が侵入しにくく耐久性の高い配合土の基盤を構築すると同時に留め石を打ち込み、その上部に遺構洲浜を参考として、洲浜玉石を撒きだす構造とされた（図10）。江戸期と推定される法裾の胴木は、そのまま配合土により保護された。遺構が検出された箇所には、遺構の保護と区分のために遺構区分シートが設置された（図11）。ジオグリッドというポリエステル繊維のネットが使用された。配合土と地表面が接する部分や、下部地盤からの根の侵入の可能性のある箇所は根系侵入を防止するために防草シート（ポリプロピレン製の不織布）が設置された。しがら護岸の修理では、既存のしがらが杭、割竹、背後の割栗石ともに撤去された。修理しがらの構造は、松丸太胴木に同材の丸太杭とし、背面には土砂流出を防止するため、不織布が敷設されその中に昭和しがら撤去時の割栗石が設置された。しがらの継ぎ目部分は亜鉛メッキを施した鉄製コーチボルトで固定された。北岸では護岸の背面から池水が漏水している可能性が指摘されたため、しがらの最背面で土砂と接する部分に粘土を設置する構造とされた。

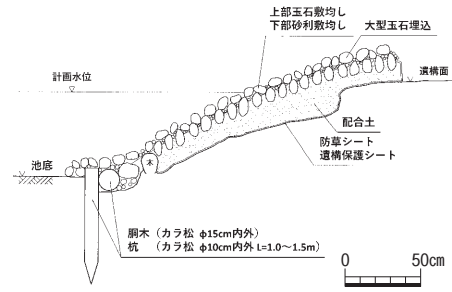
図11 洲浜断面模式図  
（浄瑠璃寺庭園報告書より）

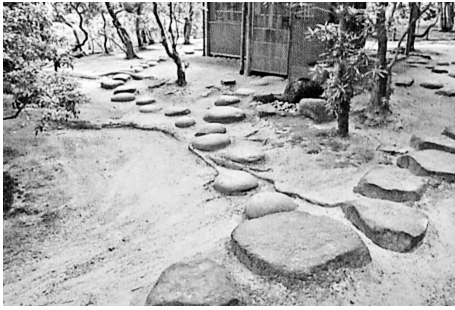
図12 寄付周辺の地盤の損傷  
(依水園報告書より)

**園路等の地盤** 依水園には、砂利敷き、たたき、飛石、延段、敷石等の園路がある。聞き取り調査により、一般公開前には苔が地面を覆っていたことがわかった。その後、来園者の進入や林床の日照不足等によって、苔が衰退して表土が流出し、排水不良が生じた。また、園路が新設され、境界が不明瞭となった箇所があった。前園の下池の南側や後園の東側入口付近の園路では、表土が流出した部分に混合土を補充し、たたき仕上げとした。寄付、挺秀軒、清秀庵南周辺は、表土の流出や苔の衰退が進み、雨天時にぬかるみ、くぼみや飛石の不陸等がみられた。修理においては、林床の日照を確保するために樹木の剪定により地被類の生育環境を改善し、表土の流出箇所に混合土補充や地被補植がおこなわれた（図12、13）。

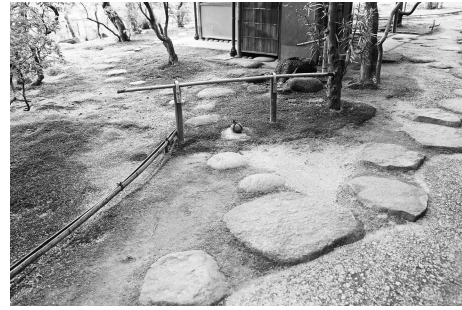
図13 修復後の寄付周辺 2022年撮影
