鳥取城八幡宮跡地周辺の現存遺構について

細田 隆博

2. 現存遺構について

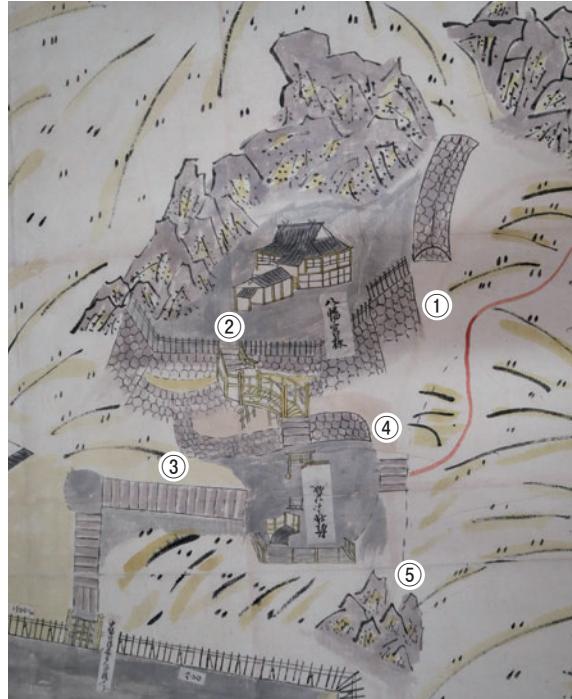
図1 八幡宮部分拡大図

まず、八幡宮境内脇水路についてである(図中①)。上流部の八幡宮後方に、蒲鉾状を呈した卷石構造をもつ堤防がある。それを伝うように境内脇石垣先の②や③で囲まれた集水施設に取り付く。また、八幡宮前面石垣の内、境内を昇降する階段両側の下半には、三日月状の天端面を呈した石垣が描かれる(図中②下)。これも卷石構造を持つ石垣の描写である。さらに、欄干を備えた木橋下の池泉は、八幡宮の神池を兼ねた集水施設であり、蒲鉾状の卷石構造を持つ堰堤で囲まれている(図中③)。通常の池泉の堰堤であれば、蒲鉾状の卷石構造にする必要はない。しかし、未曾有の豪雨時に池泉の滞留能力を超えた水が堰堤を越流した場合、堰堤天端面が洗掘、崩壊することを防ぐ為に、卷石構造の堰堤が整

備されたと推察できよう。山側には、池泉の吐水路が設けられ(図中④)、さらにそれは、天球丸北端隅の岩盤描寫の滝(図中⑤)に流れこむ。

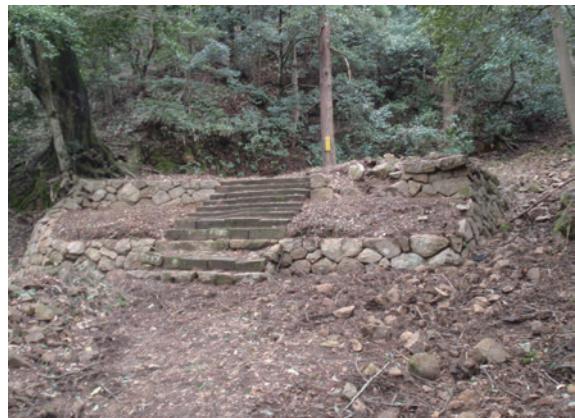
写真2 発掘調査前の八幡宮周辺
水路や集水施設は完全に埋没していた。

発掘調査前、写真2が示すように境内前面の下層石垣は、高さ0.75mが表出するのみであった。しかし、実際は1.8mの高さの石垣であった。

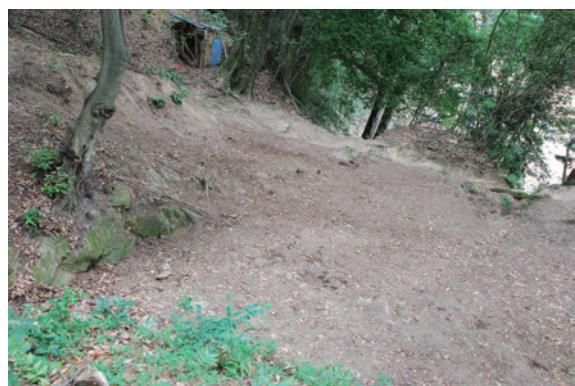
写真3 発掘調査前の図中4の水路
天球丸へ流れる山側の水路も完全に埋没していた。

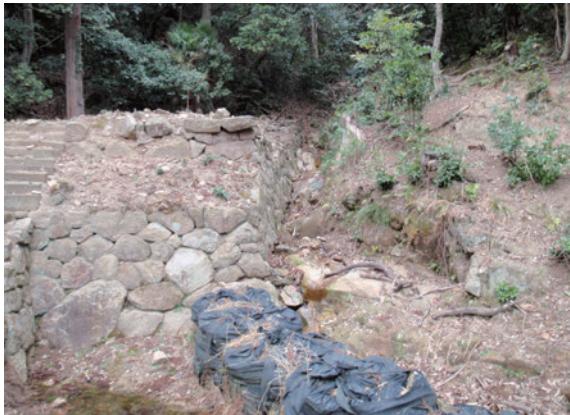
写真4 八幡宮境内脇水路の現状

写真4のほぼ中央のV字断面の水路が該当する。右側は、山上ノ丸に続く中坂から続く岩盤であり、左側の八幡宮石垣は、岩盤直上に築かれている。水路が集水部に取り付く部位の石垣隅角部は巻石となる。なお、絵図に描かれた八幡宮背後の蒲鉾状を呈した巻石堤防は、上流部からの堆積物などで現状では確認できていない。最も水流の影響を受ける部分でもあり、破損している可能性がある。

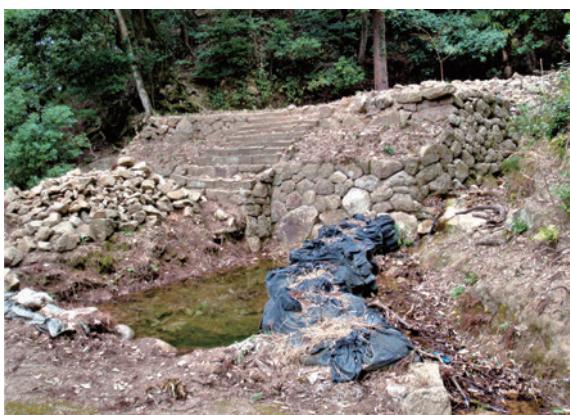
写真5 八幡宮前面石垣の現況

構築されている。矩形の隅角部になるのは、水路側の上層石垣のみだが、階段両サイドの下層石垣両端が巻石になるように築かれており、独特の景観を呈している。

一方で、天球丸側の回り込んだ部分の巻石堰堤は大部分が欠損している。にわかに残っているのが、写真5の手前に写る池泉を区画する根石部分である。ただし、これらの状況から池泉の平面規模は、 $6 \times 9\text{ m}$ 程度と想定できる。

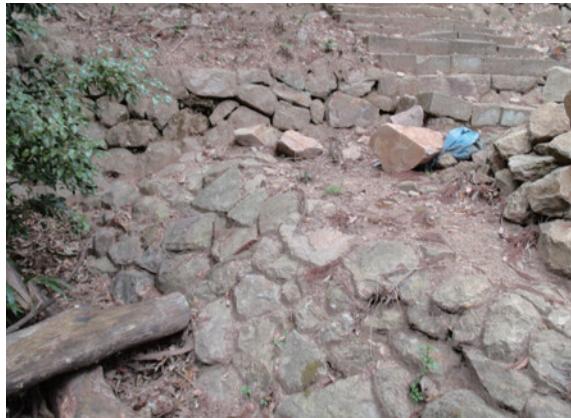
写真6 八幡宮前の巻石堰堤の現状

八幡宮前の池泉周辺の巻石堰堤は、二ノ丸側が良好に残っている。これは、上方からの水流が直撃しない場所に立地するためと思われる。写真6は、八幡宮階段左側の下層石垣に蒲鉾状の巻石堰堤が取り付く現況を示したものである。右側の池泉部分は現状では完全に埋没している。

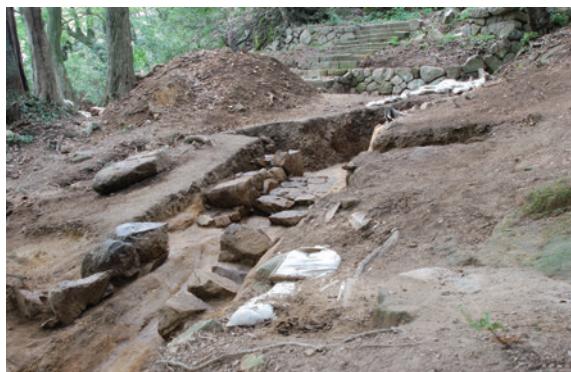
写真7 池泉吐水路の発掘時の状況(天球丸側から)

この部位は、写真3のように発掘調査前は全くその痕跡がなかったが、発掘調査によって池泉吐水口から5.7mの区間で水路が確認された。山側は岩盤を利用した側壁で、城内側を石垣で区画している。池泉吐水口の溝底は、それ以外が岩盤の底面であるのに対して、厚さ10cm程度の扁平な石敷きが施されており、池泉底に溜まった流入土が下流に流れないような工夫が施されている(写真7中央)。

写真7手前は、溝の両側に石組になっている。これは、図1の④下にある溝を横断する石板と思われる橋の橋台を兼ねたものと思われる。

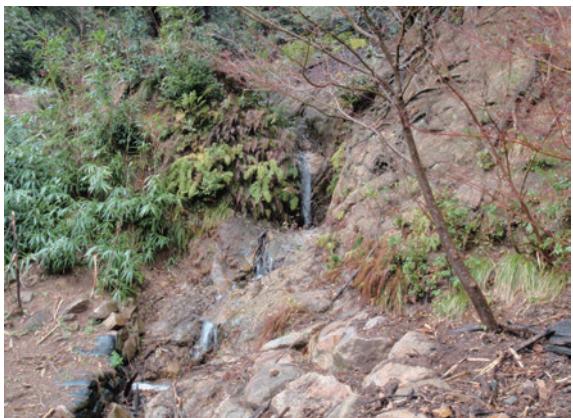
写真8 滝の現状

池泉吐水路から天球丸への比高差5m以上の岩盤の滝を流水が流れる構造となっている。この滝は、中央部に段を持つ2段構造で、素掘りの滝組遺構と命名することが相応しい。天球丸から遠景に眺めると、流水時はこの滝を白布のように水が流れ、その上方背後に八幡宮が鎮座する景観となり、城内でも有数の景勝地であった可能性が指摘できる。
