# 仙台市縄文の森広場野外展示の復元住居柱木材の強度測定と修繕について

佐藤祐輔・大塚亜希子

## 1. はじめに

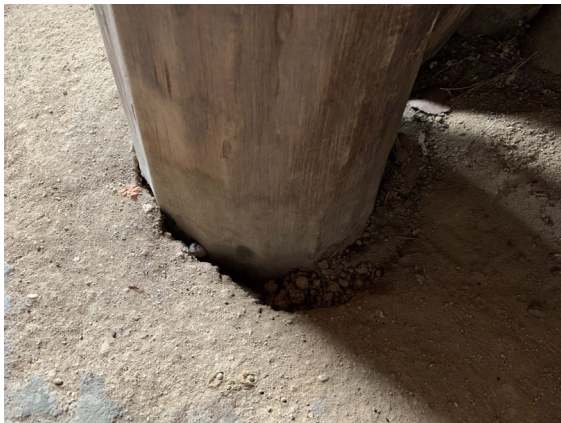
第1図 地震による被害（9号住居）

2022年3月16日に発生した福島県沖を震源とする地震（仙台市太白区：震度5強）の影響によって、野外展示の復元住居の柱木材と床に隙間が生じるなどの被害が確認された（第1図）。

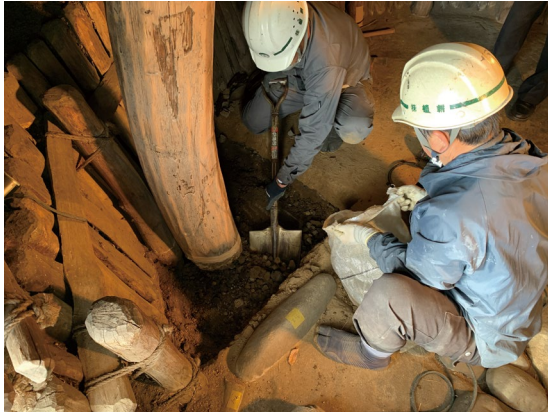
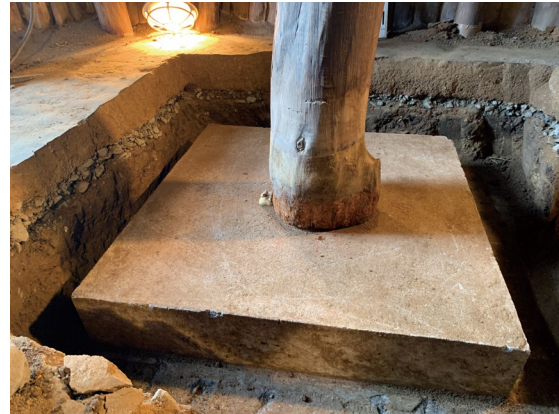
第4図 床面の掘削と断面

第4図は、掘削した際の写真である。15～20cmほどの厚さで、タタキ・碎石・タタキの構造になっていることがわかる。

柱材は、設計図通りにコンクリート基礎の上に乗り、アンカーボルトで固定されている。

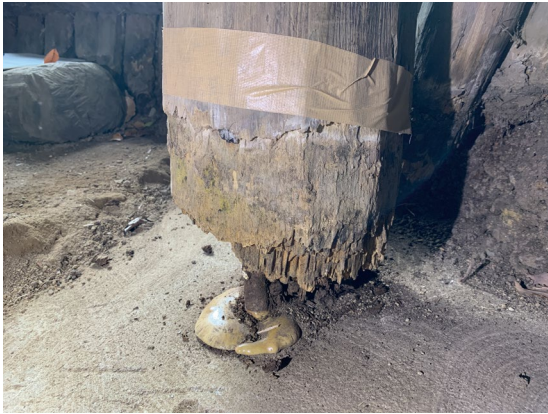
柱材 9-1

最も劣化が進んでいたのは第9号住居の9-1である。建物入口付近の1本であるが、基礎コンクリートから遊離している状態であり、かろうじてアンカーボルトで保っている状態であった。9-2も劣化が著しく、支柱としての強度を保っていなかった。

9 号住居の柱材の様子を第 15 図に示す。補修対象の柱材 9-1 は部屋側から 10～11cm 付近、柱材 9-1 は部屋側から 5～7cm 付近に空隙もしくは劣化が確認されており、5cm の高さで材料強度に不安ありと判断される。一方で、30cm 付近になると 15 を下回る場所はほとんどなく、一定の材料強度は保たれていることが推察される。ただし、9-2 の 80-120mm（アンカー付近）では下回ってはいないものの、かなりばらついているので、アンカーを増設されることに賛成する。

柱木材の劣化状況を把握したうえで、9 号住居の 2 本(9-1、9-2)は、緊急性が高いことから、優先的に修繕することとした。

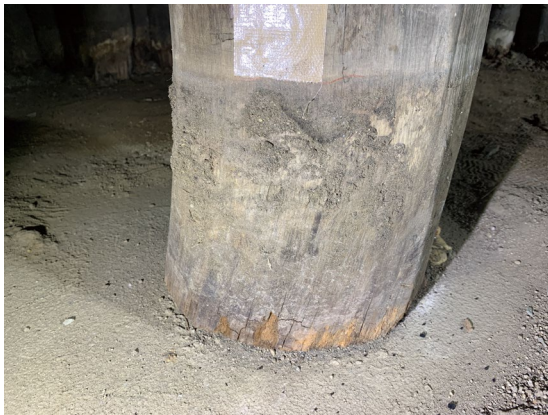
柱材 10-5

それに対して、住居中央などに独立して設置されている柱木材はほとんど腐食しておらず、健全な状態を保っていた（第5図の10-5、14-7など）。

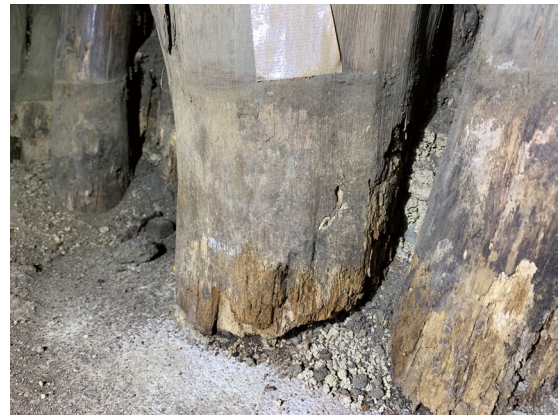
次に劣化が進んでいる柱材は、竪穴の壁面に接しているものであった。10・14号住居の柱材10-6、10-7、10-8（第5図）、14-3、14-6（第5図）、14-8である。壁面に接していない部分は比較的健全な状態を保つものの、壁面との接地面側は大きく腐食しており、材の半分程度が劣化している状態であった。

柱材 10-8 については、高さ 50mm 付近では部屋側から 80-170mm 付近、高さ 300mm 付近では部屋側から 80-140mm 付近、高さ 600mm 付近では部屋側から 80-120mm 付近、高さ 800mm 付近では部屋側から 80-100mm 付近において損傷もしくは空洞が検出された。高さ 50-600mm の高さ 450mm 付近を除いたどの高さにおいても部屋側から 80-170mm 付近において不安定な測定結果となった。材料診断を再度行うことを推奨する。

今回劣化が著しく進行していた部材は 10 号住居柱材 10-3、柱材 10-8、14 号住居柱材 14-6 であった。該当箇所を第 21 図に赤丸で示す。今回劣化が進行していた部材は、第 22・23 図に柱材と土留柱の様子を示す。第 23 図に示すように、すべて盛土が土留柱で堰き止められなくなり、柱材に対して土留柱がピッタリ密着し、その周りを盛り上がった土で覆われている状態になっていた。今回目視で虫害による被害が確認された。詳細については調査が必要となるが、例えばシロアリであった場合は、土留め柱が餌場となり漏れ出した盛土が蟻道づくりを助けることとなり、柱への食害を容易にする原因となるため、早急にこちらの対処が必要である。土を取り除いた上で、柱と土留柱を遮断することを推奨する。

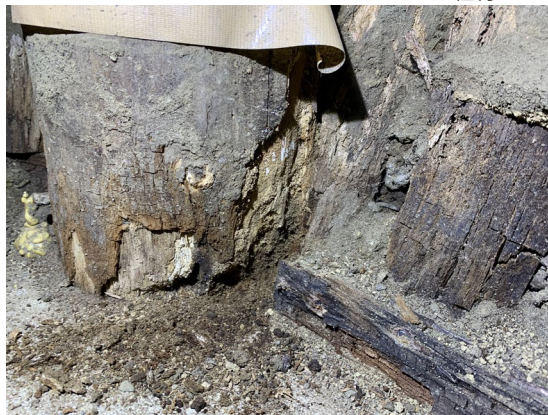
柱材 14-6

14-6 の測定値については、高さ 50-300mm 付近については、部材全体に損傷もしくは空洞が確認された。

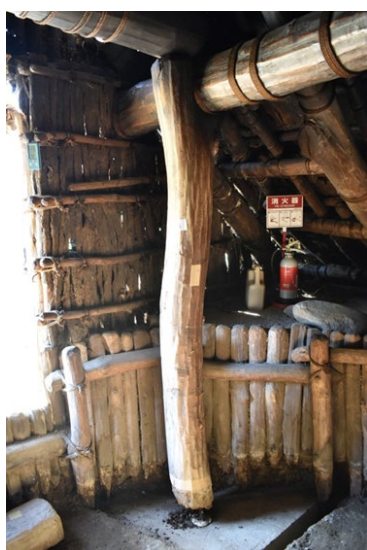
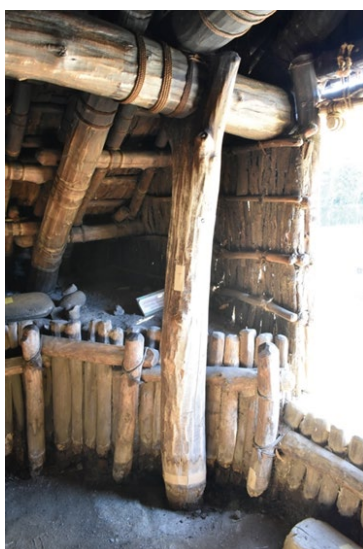
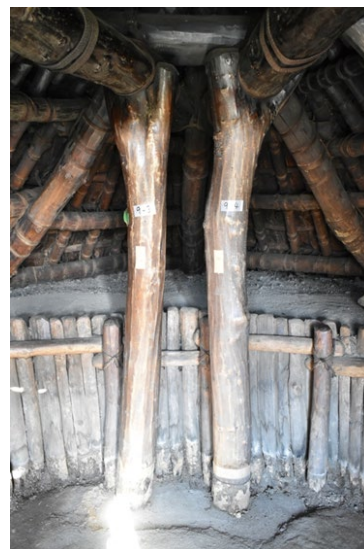
第 15 図 9 号住居の部材の様子

今回は取り替え対象とはならない柱材 9-3、柱材 9-4 については、計測結果が示すように、穿孔抵抗値が 15 以下の場所はほとんどなかった。ただし、80-100mm 付近では下回ってはいないものの、低い位置でデータがばらついているので、既存アンカー付近については、今後も定期的に確認が必要である。

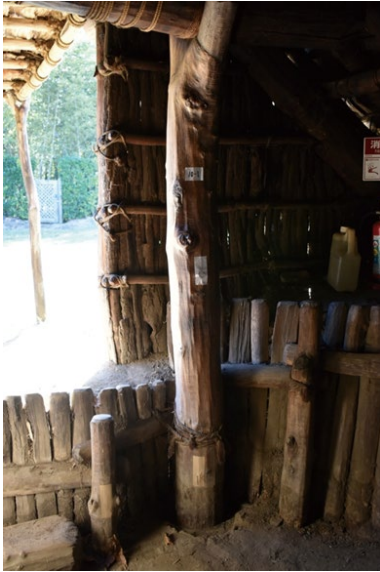
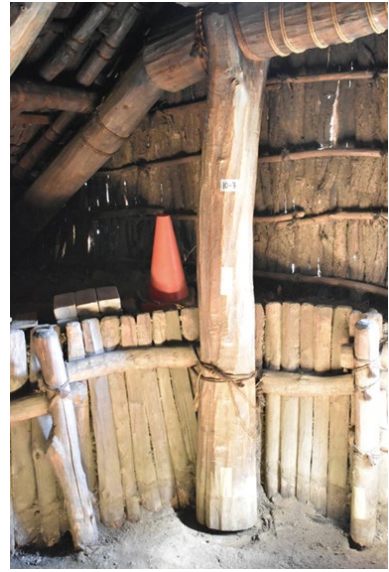
第 17 図 10 号住居の部材の様子

柱材 10-1、柱材 10-3 については、50-600mm のどの高さにおいても部屋側から 80-170mm 付近において不安定な測定結果となった。

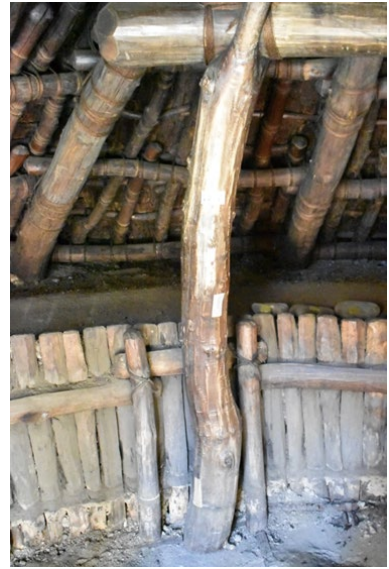
柱材 10-6

10 号住居の柱材の様子を第 17 図に示す。柱材 10-2、柱材 10-4、柱材 10-5 の測定値は安定しており、部材に損傷もしくは空洞は検出されなかった。部材 10-6 の測定値については、現段階では損傷は確認されていないが、計測結果より、部屋側から 7～11cm 付近は今後も確認が必要である。

また、青丸で示した 10 号住居柱材 10-6、14 号住居柱材 14-3、柱材 14-8 については、現時点では大きな損傷は考えにくい、今後劣化が進行する可能性があるため、今後も定期的な点検が必要である。

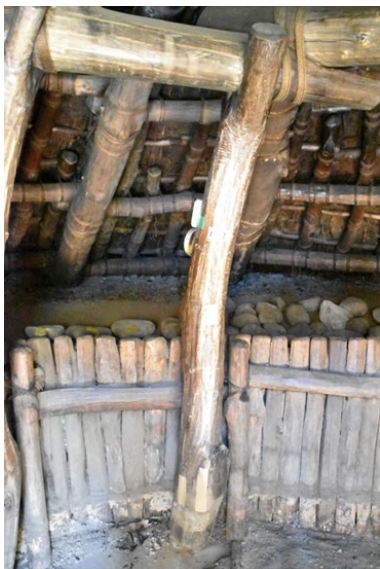
柱材 10-7 については、高さ 300mm 付近の高さのみ、部屋側から 40-70mm 付近において損傷もしくは空洞が確認された。

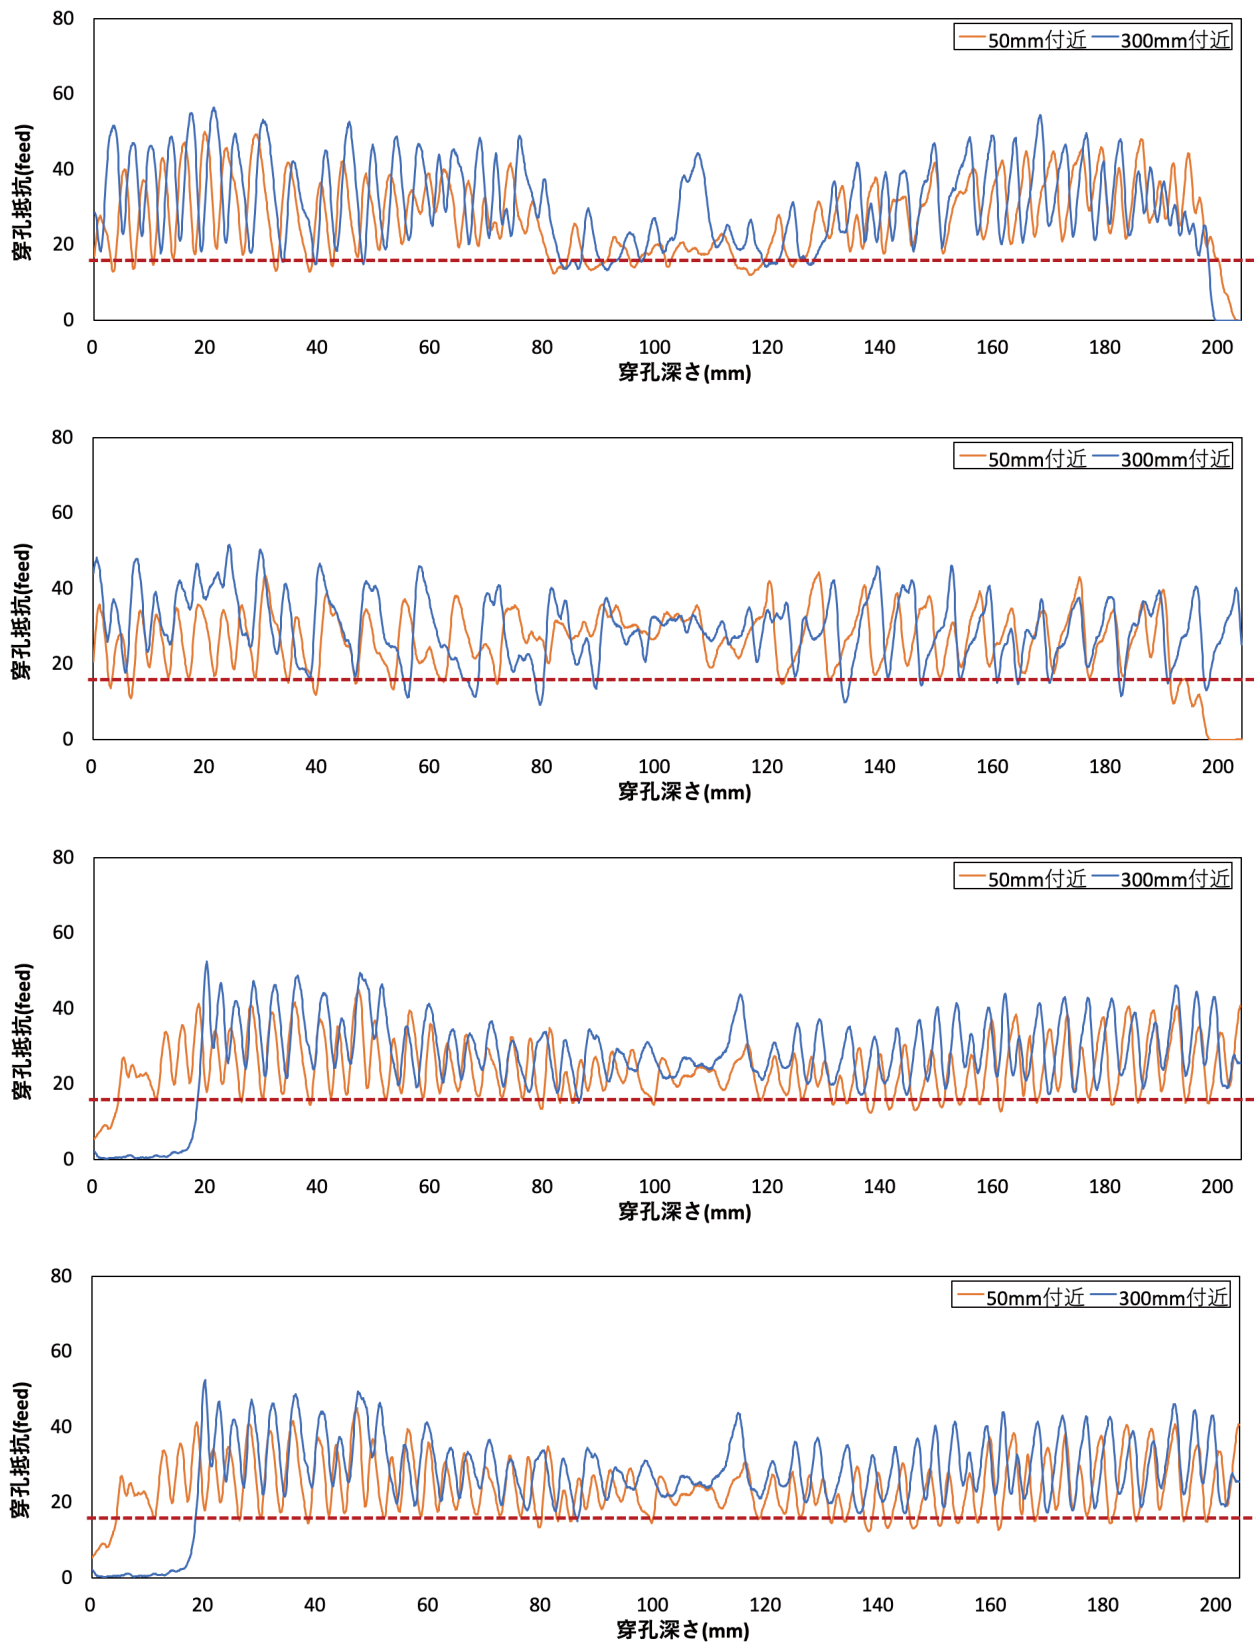
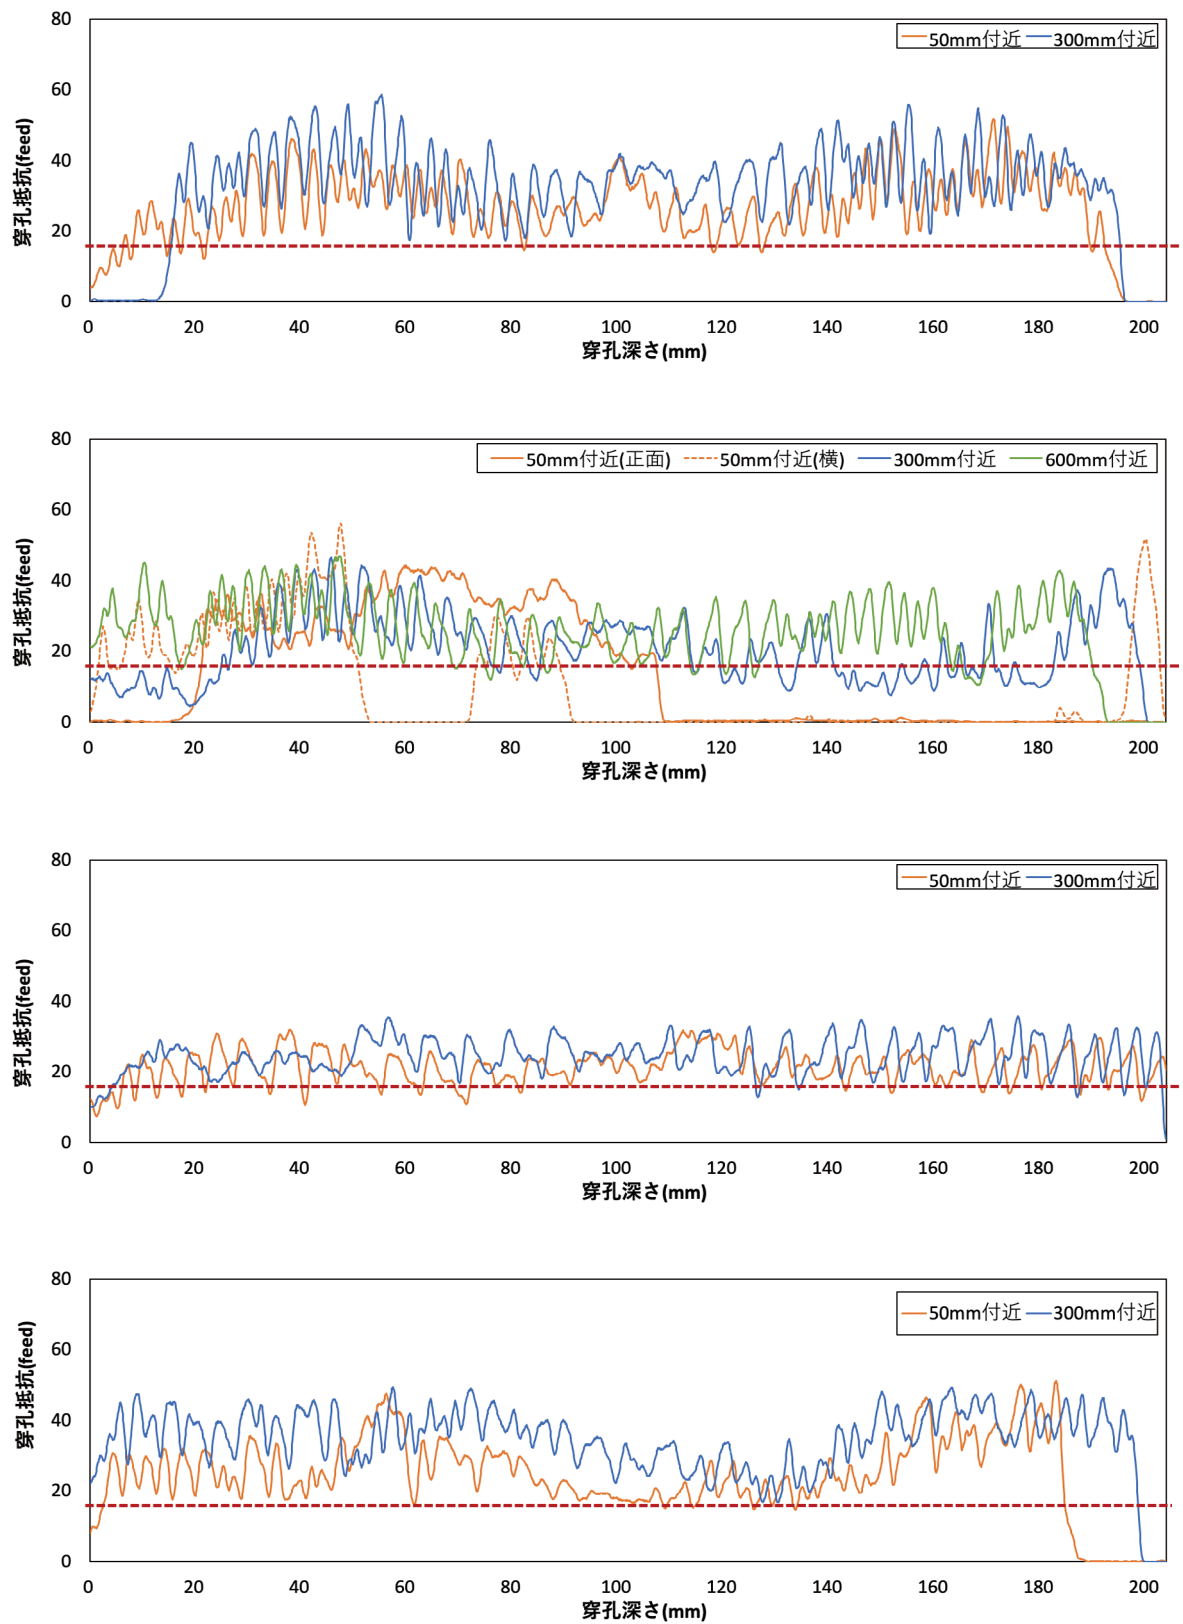
第 20 図 (1) 穿孔抵抗値測定結果 (14 号住居)

14 号住居の柱材の様子を第 19 図に示す。柱材 14-1、柱材 14-2、柱材 14-3、柱材 14-4、柱材 14-5、柱材 14-7、柱材 14-8 の測定値は安定しており、柱材に損傷もしくは空洞は検出されなかった。柱材

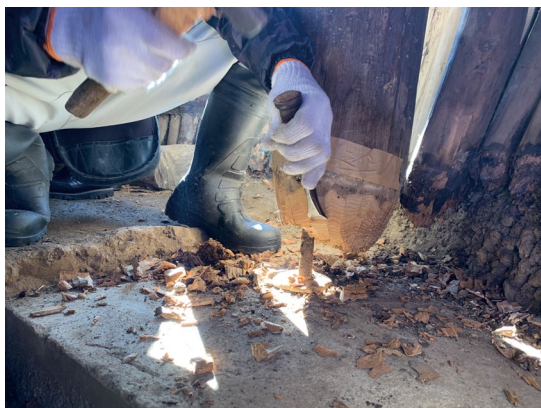
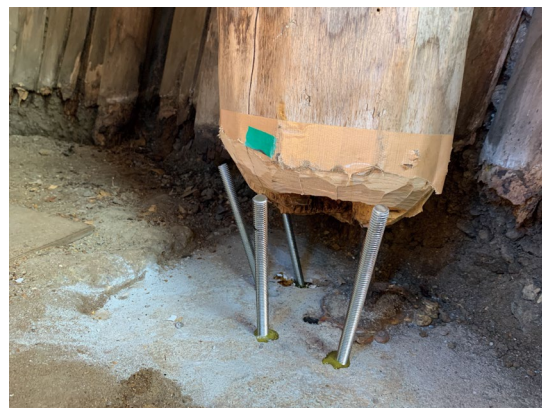
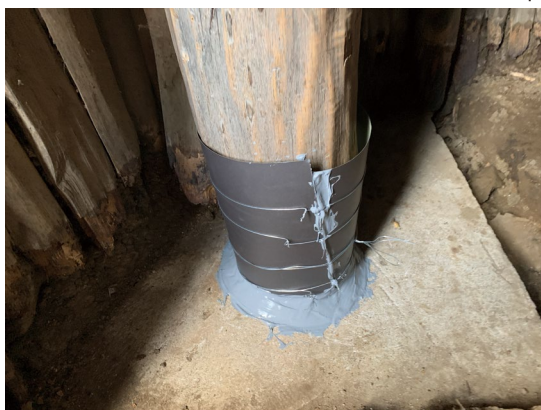
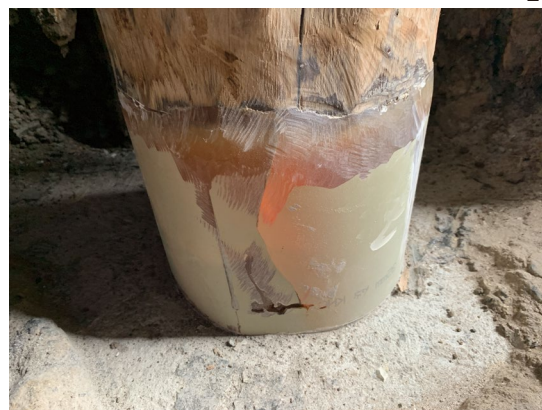
第 24 図 9号住居の柱木材の修繕

多少の気泡はあるものの、柱木材とコンクリート基礎とを繋ぐ意味で充填はうまくいったため、経過観察後に床面を埋め戻した。

腐食部分はノミで削り落とし（第 24 図 1）、柱の健全な部分のみを凸状に加工し、アンカーボルトを 4 本新たに設置した（第 24 図 2）。その周りを鉄板で囲い（第 24 図 3）、上記エポキシ樹脂を注入した。樹脂が固まった様子が第 24 図 4 である。
