## IV 調査成果のまとめ

### 1. 考古学的な調査成果

### 2. 壁画の保存環境

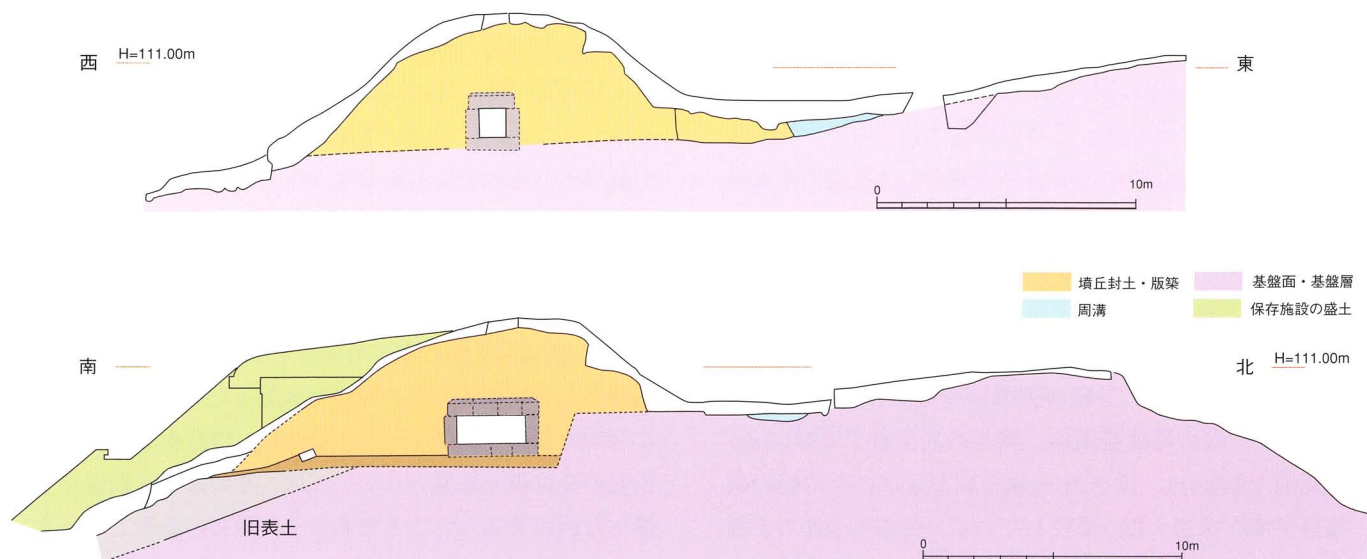
Fig.65 墳丘周辺断面模式図 上：東西断面 下：南北断面

**墳丘への雨水の浸透** 古墳の背後の丘陵には、表土直下に透水性の低い基盤層（灰白色砂質粘土層）が存在する。このため古墳背後の丘陵斜面に降った雨水は、Fig.65下段の墳丘南北断面図にみるように、斜面にそって南西に流下し、墳丘の北裾部分の窪地に滞留する。北裾部分の地表の土壌は常に湿気を帯びており、竹の生育状況の悪さとともに、肉眼でも土壌含水率の高さを確認できた。

旧北トレンチの土層断面に見える基盤層は、水分の影響を受けて青灰色に変色しており、滞留した雨水が、やがて基盤層や墳丘盛土に浸透し、基盤層下2mに構築された石室背面（北壁）に到達すると推測される。このように、緊急保存対策検討会で指摘された墳丘北東部における土壤含水率の高さは、その地形や丘陵基盤層の土質と深く関係し、石室背面に想定される基盤層の段差や、石室と基盤面の比高差が、石室への水分供給に関与しているものと考えられる。

一方、古墳の東半部は、排水施設である周溝が埋没した後に、墳丘の崩壊土や腐植土、整備土が1.3m～1.7m堆積して平坦化し、水はけの悪い環境を生じていた。このため東丘陵の斜面に降った雨水は、古墳案内板のあるインターロッキング舗装面や丘陵斜面を流下して、東裾部に滞留し、現地表面よりも低い位置にある石室に浸透する結果となっている（Fig.65上段）。

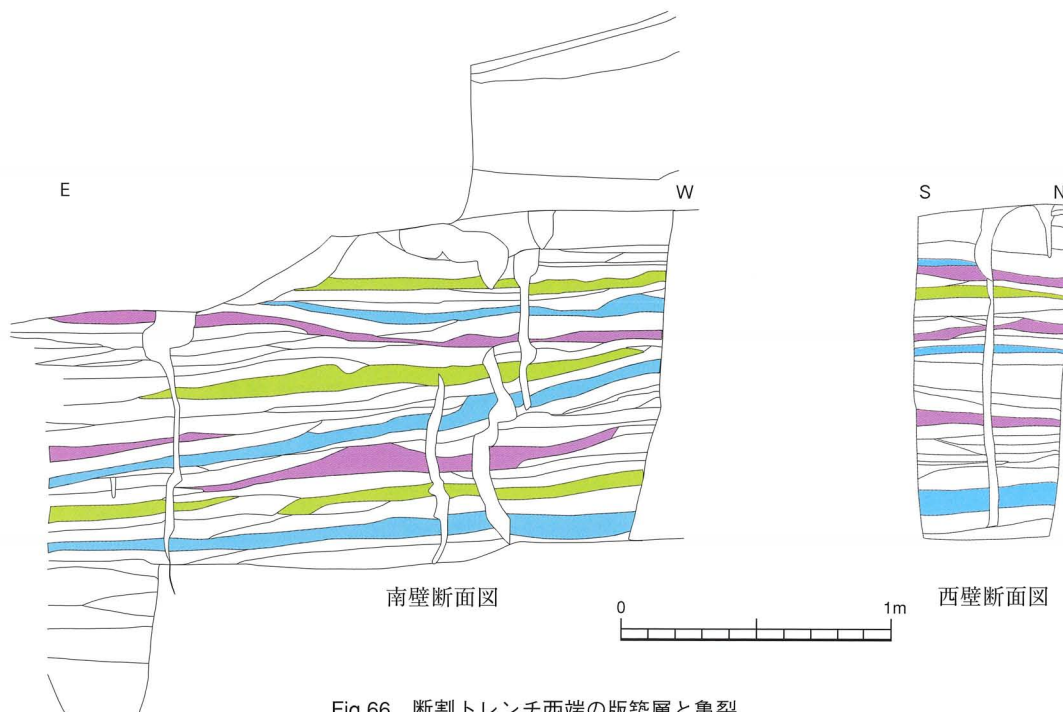
Fig.66 断割トレンチ西端の版築層と亀裂

**地震痕跡** 墳丘の断ち割り調査により、地震に起因するとみられる亀裂や断層を20カ所近く確認した (Fig.45)。版築層を突き破る亀裂には、軟質の暗黄褐土が充填し、その軟質土に沿って木竹が根を張る状況が観察された。こうした亀裂は、墳丘内に数多く存在すると推測されるが、昭和47・49年の調査時にも、石室閉塞石の南2.9mの地点で大規模な地割れ痕跡が発見されている。この地割れ痕跡は、昭和47年の調査中間報告では版築の幕板痕跡と推定されたが、昭和49年には断層風陥没部分として報告されている (猪熊兼勝「特別史跡 高松塚古墳保存施設設置に伴う発掘調査概要」『月刊文化財』第143号、1975年)。
