宮跡管理に関する調査研究

2023年度に文化庁が平城宮跡及び藤原宮跡で実施した主な整備、維持管理等を表7に示す。この他にも、両宮跡での剪定・枯損木伐採等の植栽整備、平城宮跡での東院庭園池循環設備現況調査等が実施された。本稿ではこのうち平城宮跡兵部省（西）列柱表示修繕工事、また2022年度に実施された平城宮東区東西朝集堂標柱の修復について報告する。

2 平城宮跡兵部省（西）列柱表示修繕工事

3 平城宮東西朝集堂標柱の修復

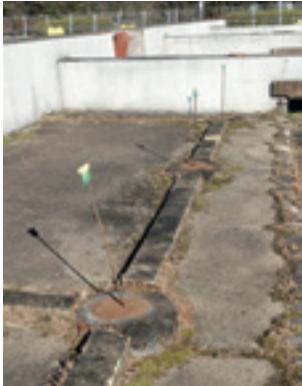
図63 木柱撤去後の回廊（南から）

当初整備では木柱の交換が容易になるように、木柱を壁の間に上から落し込む構造で設計された。今回の工事では、実際に大多数の木柱が容易に取り外された。ただし、区画壝に取り付く木柱については、当初整備で木柱を水平方向の2本のステンレス棒で固定した後、裾部に玉石敷を施工したため、交換作業がしにくい構造となっていた。今回の工事では、これらのステンレス棒の情報がなかったこともあり、木柱はばらばらに切断されて取り外された。また木柱の再設置のために既存のステンレス棒を切断し、木柱を据えた後に新たなステンレス棒を取り付けて固定することとなった。

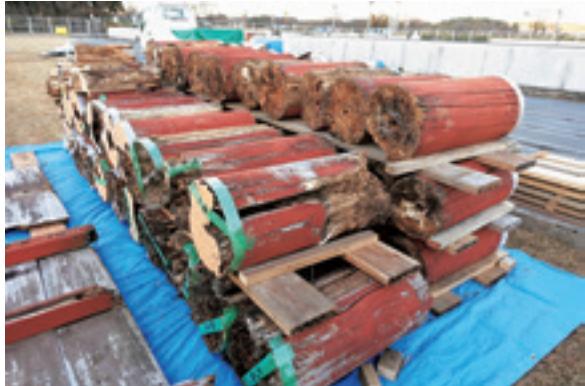
図64 撤去された木柱

今年度の工事範囲外を含むがその結果をみると、柱・門等表示の木質系部材は腐朽の程度が激しく、とくに木柱頂部の木部は崩れ落ち、木柱固定用のステンレスボルトが露出している箇所が多数あった。木柱は傾倒し、築地壝小口幕板は一部が外れていた。石質系部材には溝・縁石・礎石があり、溝の玉石積の一部の剥落、凝灰岩切石の亀裂とカビの発生がみられ、礎石は固定されたままの健全な状態であった。壁等のコンクリート等部材については、コンクリートブロック下地にモルタルリシン吹付の仕様である築地壝・区画壝の壁は、ブロック目地が浮き出ており欠損がみられたが、同仕様の建物の壁には損傷はみられなかった。壬生門北側の道路内外で幡を掲げる柱を表示した金属製部材は、アルミポールに塗装したものであり、アルミ地金が表出していた。溝底・築地壝天端・基壇上・通路・広場の舗装材については、自然色（化粧砂利）舗装の溝底は剥がれや苔、自然色（黄色）舗装の築地壝・区画壝の天端は剥がれや水垢、自然色（黄色）舗装の建物・回廊の土間はひび割れや苔が発生しており、化粧砂利敷の通路には周囲の張芝が侵入していた。排水機能は、築地壝外周は問題ないが内部の埋

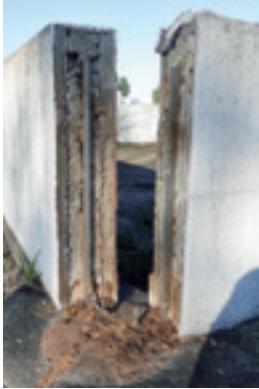
図65 建物の木柱下部の劣化
により生じた木屑

礎石のうち、出土品が転用されたものについては、顕著な劣化は認められなかった。過去の整備時に加工・設置された礎石のうち、南建物の東南隅のものにはひび割れが認められたが、今後の急速な進行が懸念されるものではないと判断された。木柱については、全体的に塗装の退色やひび割れが生じておらず、また下端部では腐朽や虫害により生じた木屑が礎石上に堆積するなど、経年による劣化が認められた(図65)。とくに礎石上の木屑は部材ごとに色調が異なり、それらはやや明るい褐色のものと、暗褐色のものとに大別された。これは、木柱下部の劣化の要因に差異があったことを示唆するものと考えられる。また、礎石は安山岩のほか花崗岩と推定される石材が用いられており、木柱下部の劣化状況の差異はこうした石材の違いと対応する傾向があるように思われた。例えば、石材の種類による保水性の差異が、木材腐朽にかかる菌類の生育に影響をおよぼした可能性が考えられる。

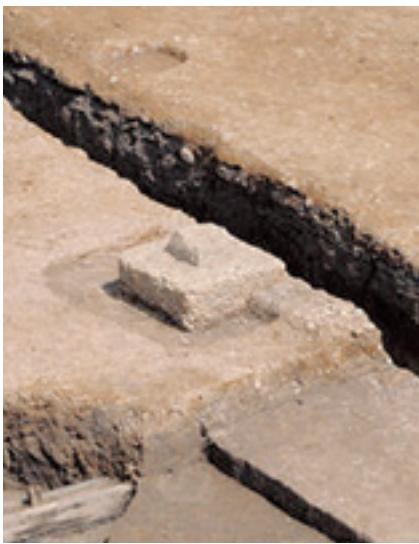
図68 「東朝集殿跡」標柱基底部残欠

平成16（2004）年度に第48次調査区の中央部、すなわち東朝集堂基壇部南1/3でその下層の状況を確認する第370次調査が行われ、調査区内の下層には同規模の掘立柱建物はないことなどを確認している。翌年度には東朝集堂基壇全面を再発掘し、下層朝集堂と呼ぶべき建物は存在しないことを確認した²⁾。東の標柱は2003年6月20日、西の標柱は2004年5月26日までは写真で建っていることが確認できる。その後、東の標柱の地上部は折れ、2005年の発掘調査でその石材底部を検出している³⁾。底部は縦横45cm程度、厚さ20cm程度で台石状に造り出していたことがわかった（図68）。

修理 両標柱はともに大正期設置場所に石材底部を残した。これは、未発掘区域の中の西朝集堂で底部を掘り出すとなると設置時の掘方内で掘削が収まるか不明であったため、遺構保護の観点からである。修理では、標柱胴体と同じ太さで底部を花崗岩の新材で違和感のないように継ぎ足しをした。施工は大和郡山市の大石石材で、設置は2023年3月28日（図69～71）。

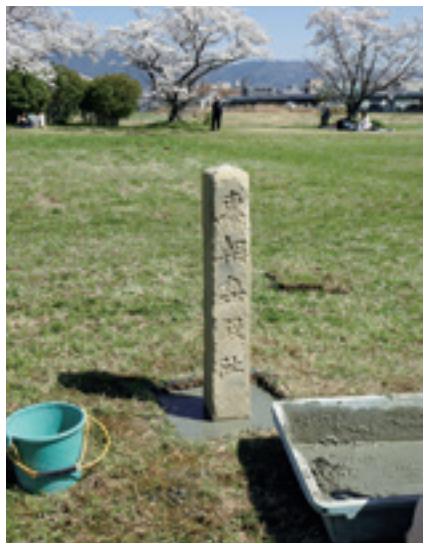
図69 「東朝集殿跡」標柱

はじめに 令和4年度、平城宮跡史跡指定百年および奈良文化財研究所70周年を記念して平城宮跡資料館春期特別展でパンフレットを作ることとなった。大正11年(1922)の史跡指定後の整備で設置された標柱や記念碑の現状を確認したところ、東西の朝集堂の標柱の地上部(18cm角)がともに二つに折れて遺構表示土壇の上に放置し

てある状況を確認した。通常は折れるものではないため、双方ともに草刈り機の衝突によるものと推察され、文化庁に提案し、令和4年度内に修復することとなった。

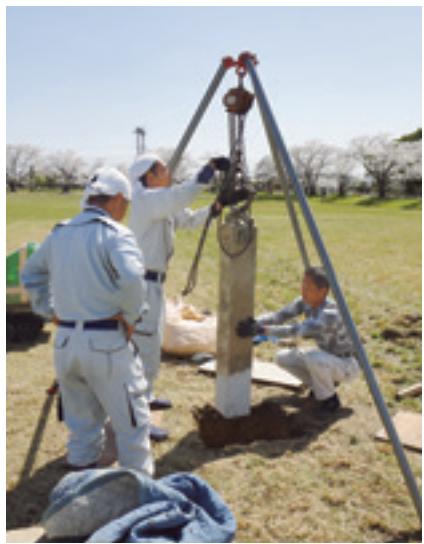
図70 「西朝集殿跡」標柱設置状況

設置位置 東朝集堂は西面中央階段下から約3m西（X=-145,447、Y=-18,526）とし、中軸線はY=-18,581.3であるため、西朝集堂は東面中央付近の東（X=-145,447、Y=-18,636.6）とし、現在の盛土表示と齟齬しない。
