# 熊本城の被災と復旧・防災の取り組み

嘉村 哲也（熊本城調査研究センター）

2. 平成 28 年熊本地震による被災状況

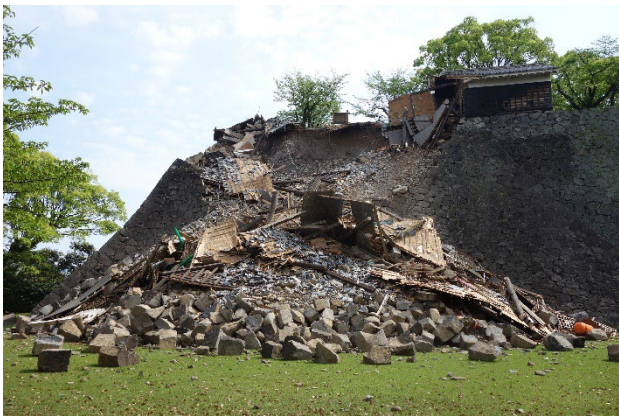
第 2 図 北十八間櫓崩落状況

平成 28 年熊本地震により、熊本城は全域的に甚大な被害を受けた。その被害は重要文化財建造物 13 棟及び、再建・復元建造物 20 棟すべてが被災し、石垣は全体の約 3 割が修復対象箇所となり、そのうち約 1 割は崩落した。便益施設等 26 棟も屋根や壁が破損し、地盤についても約 12,345 m<sup>2</sup>に陥没や地割れが発生した。

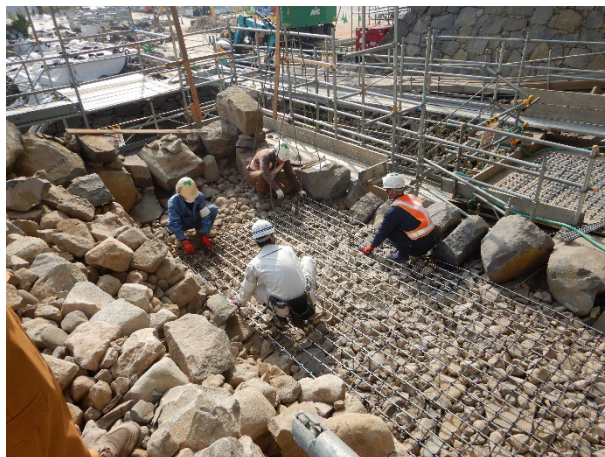
第 11 図 石垣補強材の施工状況

小天守入口では来城者の動線が石垣に近接し、石垣の高さも高いため、穴蔵内で用いた安全対策のように石垣前面に柱を立てて金網を設置することは困難と判断されたので、石垣内部に構造補強を行った。

構造補強として石垣を積み直す際には、石垣背後の栗石が揺すられて、下に沈むことで築石を押し出す挙動を抑制する対策を実施した。石垣を積み直す際に、石垣内部に網目状のシート（新型の石垣補強材）を敷き込み、石垣表面に設置した高強度金網と結束する。これにより、地震時の栗石の挙動を制御し、築石が押し出されるのを防ぎ、安全を確保した。
