# 仙台城本丸石垣の地震被災と伝統的な土木技術

金森 安孝

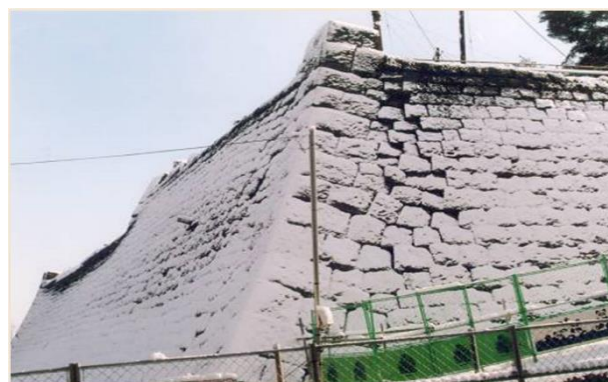
第2図 仙台城本丸跡北東部石垣（1997 年）

近年、仙台城本丸跡の北面石垣の変形が目立ちはじめ、仙台市は平成9年（1997）から、青葉山公園整備計画の一環として石垣の解体修復工事に着手し、仙台市教育委員会は工事と並行する発掘調査を実施し、現存石垣内部から政宗による築城期石垣のほか、戦国期の「千代城」の遺構を発見した。

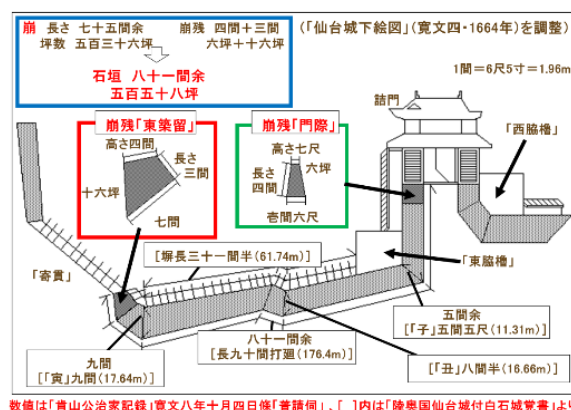
第7図 寛文8年地震被害範囲

寛文8年の地震では、本丸北面全域の石垣が被害を受け、特に北東部の石垣は全面的に崩壊した記録が残されている。同年に江戸幕府に「修復窺」(仙台市博物館2016)を提出して修復を願い出た後、寛文13年(1673)に発給された「老中奉書」で再度許可されており、その記載内容と発掘調査で発見した現存石垣内部の石垣遺構が合致した(金森2000b、2000c、2001a)。検出した旧石垣は、その重複関係と石垣構造、文献調査などから、慶長年間に築かれたⅠ期石垣と、元和2年(1616)の地震後に修復されたⅡ期石垣であり、正保3年(1646)と寛文8年(1668)の地震を経て、四代藩主綱村治世期に修復された現存石垣(Ⅲ期)へと変遷している。Ⅰ期石垣は旧地形に沿って折れ

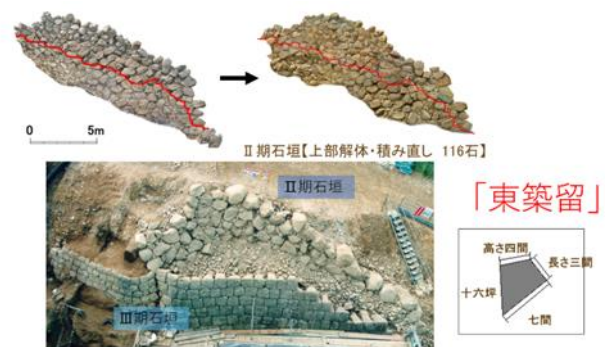
第 16 図 Ⅱ期石垣「東築留」の解体と修復

Ⅱ期の盛土は、Ⅰ期石垣を岩盤ブロック破碎土で埋め込んだ後、土砂を「版築」状に水平に埋め立てながら、割石などからなる角礫を充填した暗渠（排水施設）を埋設している。盛土内には、「円弧スベリ」による地滑り痕や亀裂を数ヶ所で確認されており、Ⅱ期石垣崩壊の原因となった正保・寛文年間の地震による痕跡とみている。

調査で発見した石垣は、寛文 8 年(1668) 7 月の地震による崩壊を免れ、「石垣修復窺」や「幕府老中奉書」などによって、「東築留」としてその位置と残存規模が特定できる石垣である

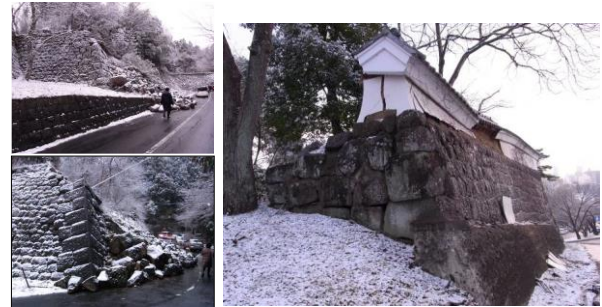
第18図 東日本大震災による被災状況

平成23年（2011）3月に発災した東日本大震災や令和4年（2022）3月の福島県沖地震に際しては、本丸北東部の修復石垣は崩壊等の重大な被害を免れ、その防災性能が高いことが実証された一方、石垣修復工事の対象外であった本丸北西部の石垣は二度の地震で繰り返し被災している。

この地区の石垣は、幕末以降に複数回修復された記録があって、Ⅲ期石垣を構築した優れた「伝統的な土木技術」を採用せず、石材や裏込層の基材が劣る、粗雑な工法で構築されていることが発掘調査で確認されている（仙台市教育委員会2016、2017）。

当該石垣は、谷筋にあたる地形や石垣に近接する市道など立地上の問題点も多く、かつ、限定的な修復範囲となりがちな災害復旧工事という制約もあって、その修復には根本的な原因を究明する総合的な調査に基づく丁寧な検討が必要であり、耐震補強工法を多用する修復工法を安易に採用すべきではなく、石垣が立地する周辺環境の改善策こそが喫緊の課題と考えられる（金森2022）が、修復工事は現在進行中の事業であり、修復工法等への評価と対策については、工事を担当する仙台市当局と有識者の議論に委ねたい。
