# 名古屋城天守石垣の基本構造について —詳細調査の観察から予察へ—

木村 有作

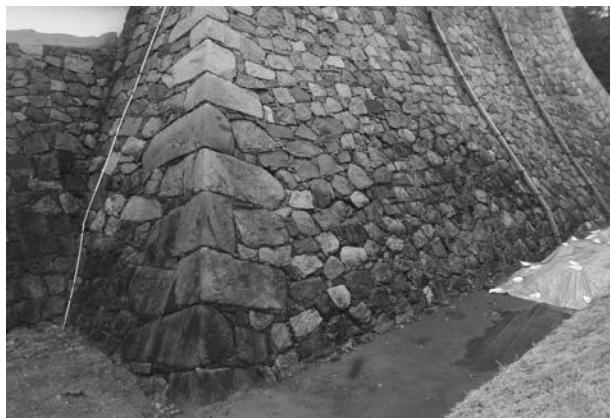
写真1 大天守台北面（U 61）石垣

平成29・30年度に行った、天守台周辺石垣の基本調査及び詳細調査においては、さまざまな目的意識に基づき表面観察を行った。なかでも、石垣各位で観察される「目地」については、石垣修理の痕跡として重要な要素と位置づけられた。前述した、大天守台北面石垣（U 61 石垣）の東端付近の中段やや下付近でみられる水平方向の目地（写真1・図1）についても、宝暦期の修復に伴う積み替えの境界を示すものかどうかを含めて検討の対象となった。

一方、水平方向の目地については、目地を境にした積み方に顕著な差異はなく、修理による積み方とは異なるものと考えるに至った。水平方向の目地が走る部分は、築城時つまり慶長期に築かれた石垣であり、結果的に慶長期石垣は、見た目では上下2段に分けることが可能に思われる。

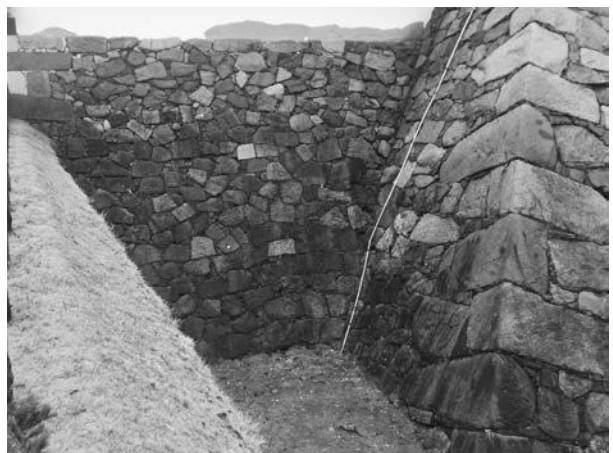
写真2 大天守台東面（U 62）石垣北部

大天守台の北面（U61）石垣で観察される水平方向の目地は、東面北部（U62）・南面西半（U59）石垣でも同じように観察することができる（写真

2・3、図2・3）。水平方向の目地の走る高さは、北面で13.0m T.P.（東京湾平均海面高、以下同じ）、東面で12.5m T.P.、南面で13.0m T.P.の位置である。つまり、ほぼ同じ高さであることが判る。

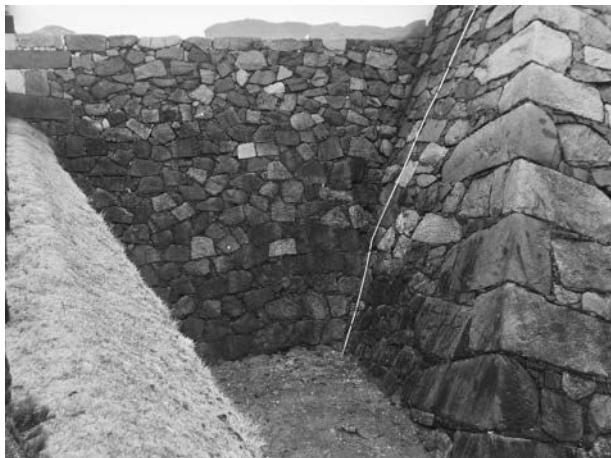
写真4 不明門北面西半（U 63）石垣

大天守台に接続する石垣でも、ほぼ同じ高さで、水平方向の目地が観察できる。北東側の U 63（不明門北面西半・写真4）石垣及び南側の U 58（橋台西面・写真5）石垣である。どちらの石垣においても、目地を境に積み方が大きく変わることはなく、大天守台石垣で見た状況と類似する。U 63 石垣は大天守台東面（U 62）石垣と接して「入角」を形成する。同様に U 58 石垣も大天守台南面（U 59）石垣との間に入角を形成する。この、二つの入角の石の積み方を観察するといいくつかの共通点を上げることができる。

それでは、水平方向の目地より上がどう組まれているかを見ると、大天守台の石垣（U59・U62 石垣）は、入角部より奥にそのまま続いているよう見える。一方、不明門北面（U 63）石垣や橋台西面（U 58）石垣は、大天守台側の石垣（U

62・U 59）面に石垣の端が当たっているのが判る。つまり、大天守台側石垣が先行して築かれていると考えられるのである。

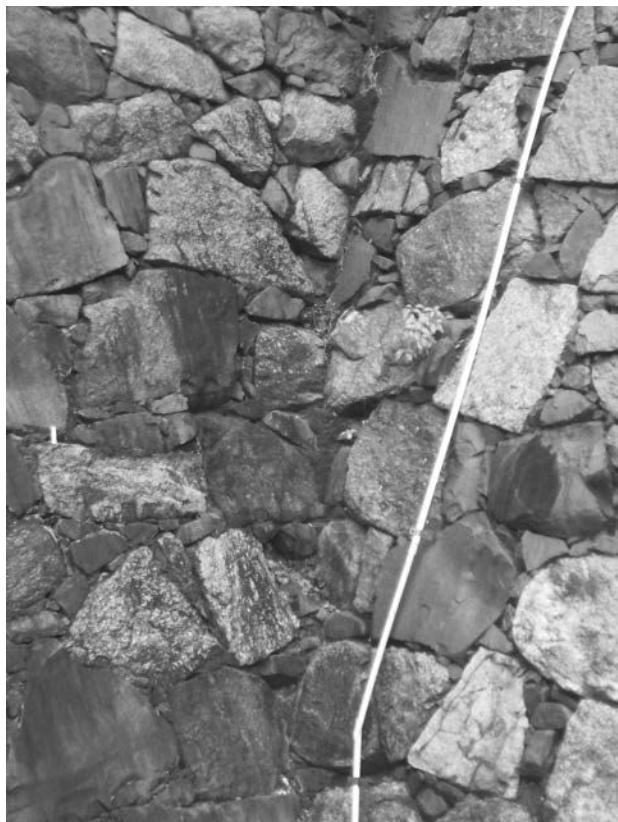
写真6 大天守台北東入隅( U 62- U 63間) 上半

内堀の北東奥（U62・U63 石垣境界の入角）と、南西奥（U59・U58 石垣境界の入角）の石垣積み方を観察すると、13m T.P. 付近までは基本的に一段毎交互に積んでいることが判る（写真6・8）。そして、交互に積みあげられた入隅部分の上端部は、それぞれの石垣面の水平方向の目地に合致する。

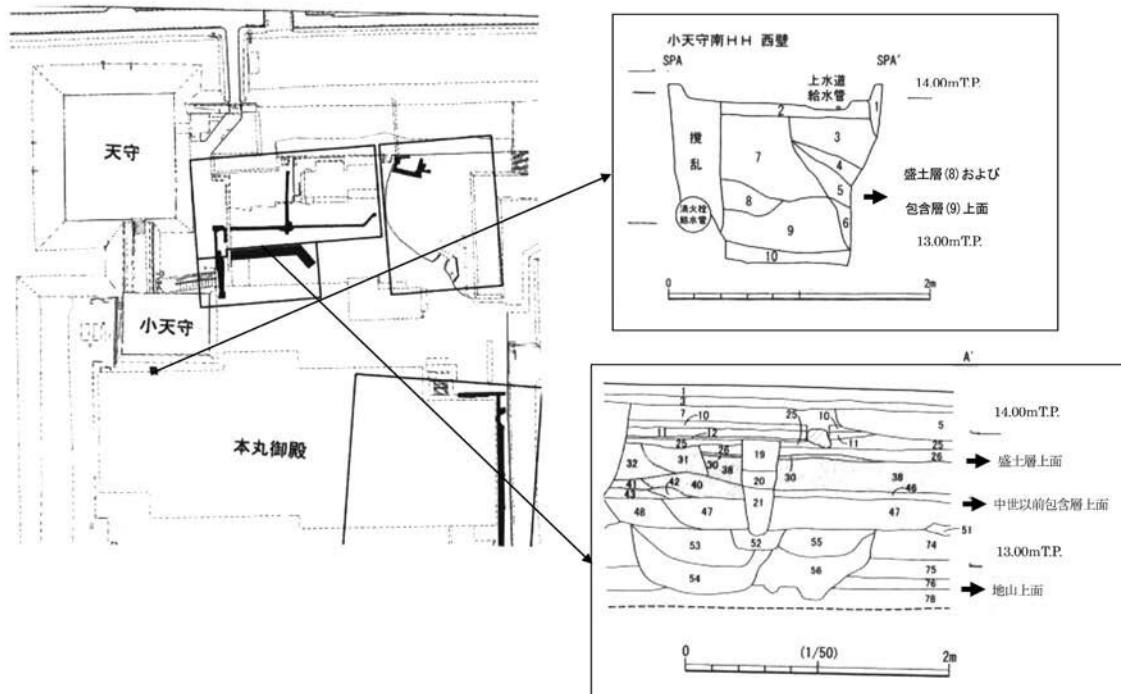
図4 本丸状況中央付近の調査

また、8 次調査 3 区 1 トレンチでは、上台所北側で、築城時盛土面で 13.8 m T.P.、築城以前の包含層の上面で 13.5 m T.P.、地山（熱田層）面約

12.8 m T.P. という数値が得られた。

本丸御殿関連の発掘調査の成果等からわかることは、本丸の地表面はまず高さ 13 m T.P. 付近で整地され、その上に厚さ 30 ~ 50cm ほどの盛土が行われ、本丸生活面の高さが決定されたと思われることである。
