## 柳之御所遺跡堀内部地区の遺構整備の検討（1） —「柳之御所遺跡の考古学的研究」—

櫻井友梓・高橋 祐・西澤正晴・長谷川伸大

### 2 遺構修繕工事の実施について

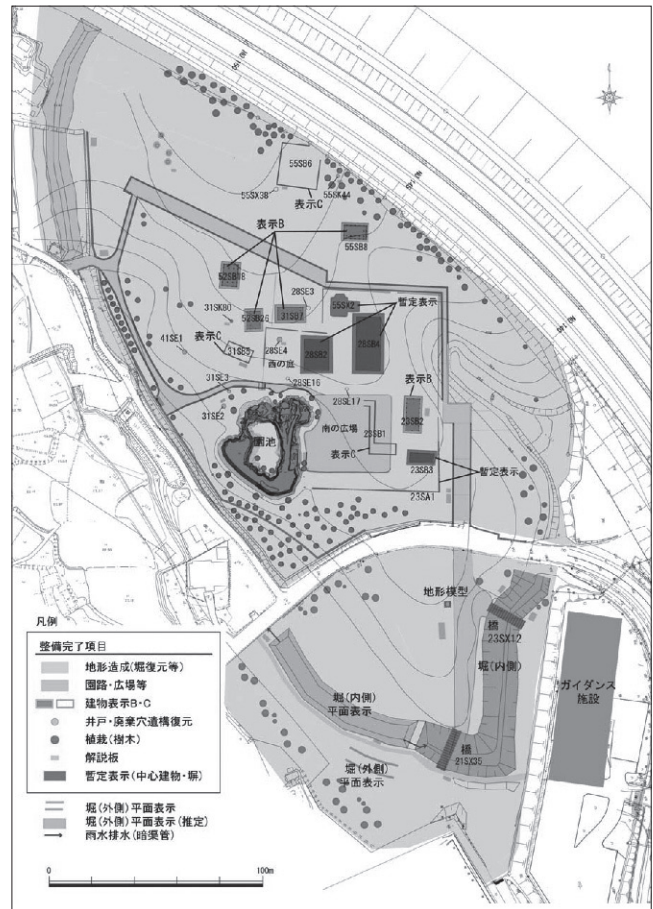
図1 柳之御所史跡公園の表示

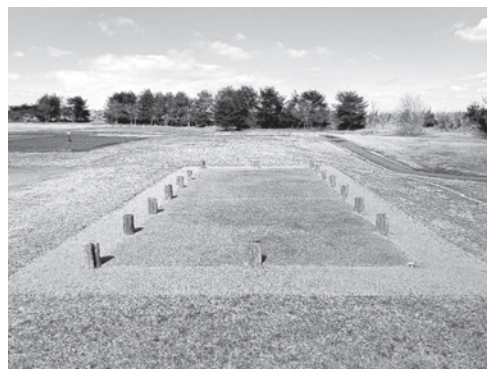
遺構表示に用いた柱材について傷みが顕著であり、破損状況から下記の2点を主要因として想定した。

- 1) 柱上部に当初から割れが多く（クリ材の多くにみられ、周辺の他遺跡の整備でも同様の所見あり）、そこから腐食等が発生したこと
- 2) 柱材の接地面で、折れなどが発生しており、融雪や雨水により腐食したこと

図2 修繕前の遺構表示の状況

そのため、今回の修繕に際しては柱材の選択について、従前の方針を踏まえつつ検討すること、施工手法で長寿命化を図ることはできるかの2点を主な論点として検討したうえで、工事等の対応をすることとした。
