『富山市の遺跡物語』No. 25号で報告した、令和6年1月1日に発生した能登半島地震により被災した富山藩主前田家墓所（長岡御廟所）（以下、墓所と呼称）について、倒壊した藩主墓石や灯籠の一部が長岡御廟保存会（以下、保存会と呼称）によって復旧作業が行われた。市埋蔵文化財センターでは、復旧作業に先立ち、倒壊した石造物の記録作業を行い、石造物を建て直す際に、埋蔵文化財包蔵地の一部地面を掘削する作業が発生するため、保存会から提出された文化財保護法第93条届出を受けて工事立会を実施し、石造物の組み合わせや方向の確認、破損した灯籠の火袋の回収などについて助言などを行ってきた。また、工事立会などの際にみつきり、発掘速報展2024で展示した越中瀬戸焼についても紹介し、発災からの1年間を振り返る。

図 1 富山藩主前田家墓所 (長岡御廟所) における石造物 (墓前・寄進灯籠) 被災状況

表 2 富山藩主前田家墓所(長岡御廟所)における主な経過(令和 6 年)

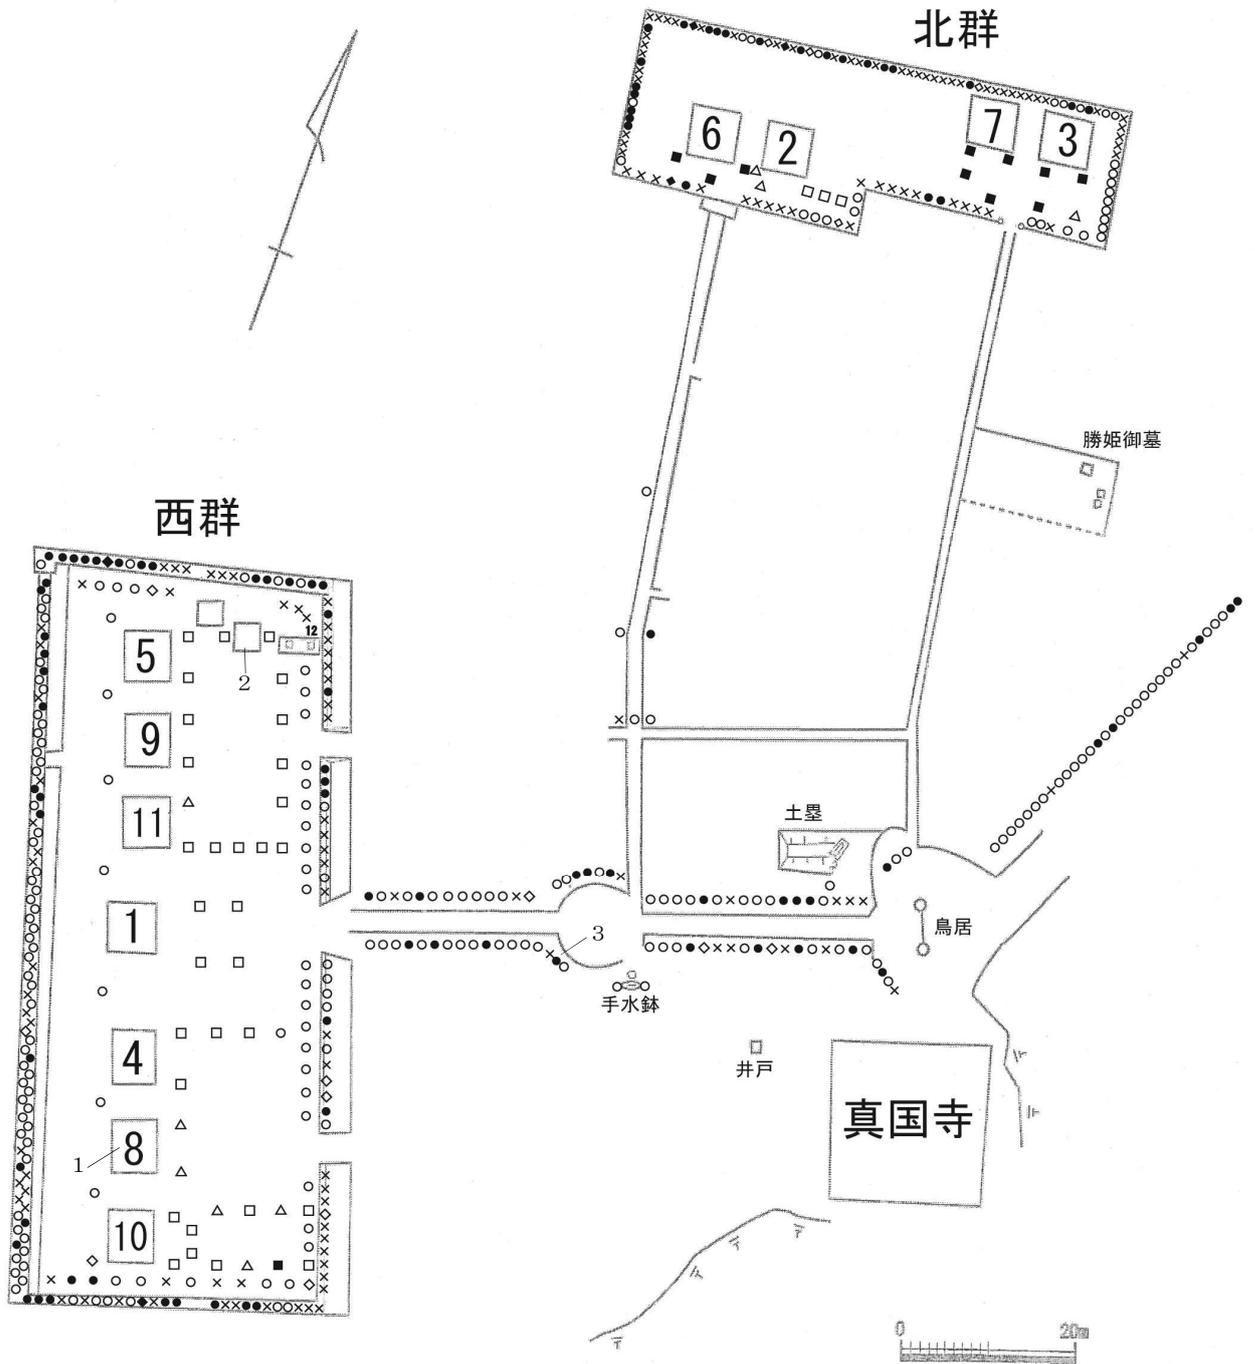
西群に38基、北群に16基の計54基ある内、西群の6基（8代墓前2基、10代墓前3基、11代墓前1基）、北群の3基（2代墓前2基、3代墓前1基）が全倒壊した。

(数字は藩主の代を表す。今回の地震で 8 代墓のみ倒壊した。1～3
は図 2 の越中瀬戸焼出土・採集地点)

地震により西群 76 基、北群 69 基、参道 17 基、駐車場 2 基の計 164 基が全倒壊あるいは一部倒壊(宝珠のみ等)し、うち 144 基が全倒壊した(寄進灯籠のうち約 31%)。転倒した寄進灯籠の部材のうち、火袋部分が割れたり欠けたりしたものも多くみられる。

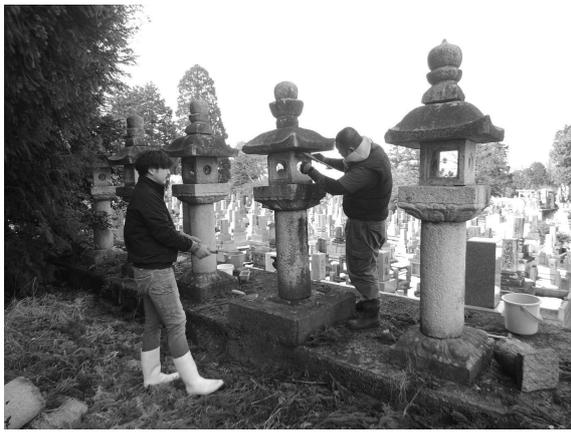
①-1 灯籠補強作業 (2月)

2 月以降は、墓所の維持管理を行っている保存会の発注により、①未倒壊であるが余震などによる二次被害防止のため灯籠の部材接合部を補強するためのモルタル塗布等の作業が行われた。次に春の彼岸を前に、②参道や駐車場階段に設置されていて倒壊した灯籠 15 基の復旧作業が行われた。火袋が破損しているものは、火袋を除いて組まれた。引き続き、③未倒壊であったが灯籠が傾いたものや大きくズレが生じたもの 28 基について、組まれている石材を一度取り外し、基礎の土台部分を安定させた上で再度組み直す作業が行われた。

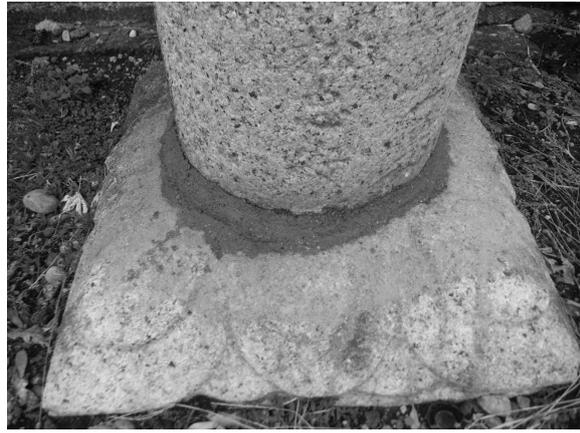
①-2 接合部モルタル補強

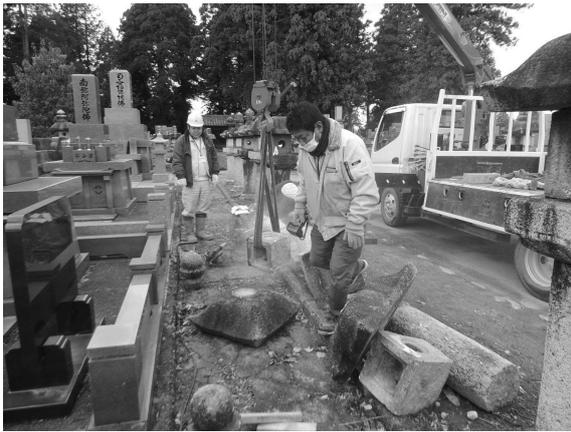
②-1 参道寄進灯籠復旧作業 (3月)

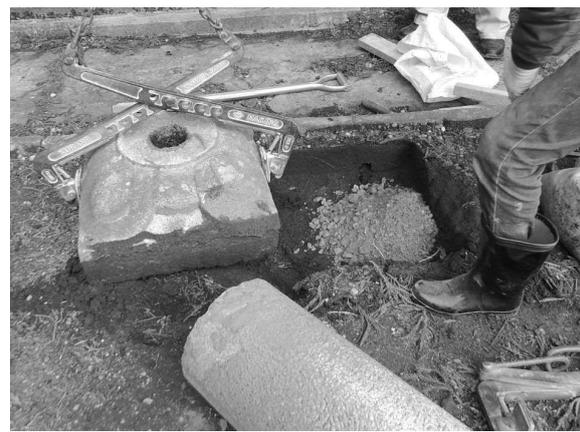
②-2 灯籠基礎地盤安定作業

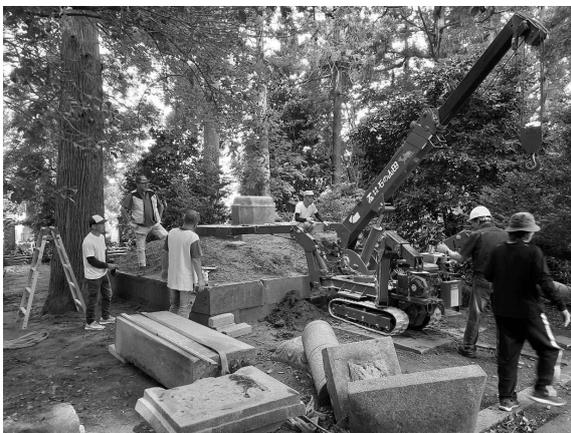
墓所は藩主墓が所在する区域（内区）と藩主墓域の手前の空間（外区）に分かれ、藩主墓の区域（内区）はさらに西群と北群に分かれて所在する。藩主墓は、初代から11代までが土の方形墳墓の頂上に位牌型の石製墓標（下から墓標台座・塔身・笠）を置く形態で、西群7基、北群4基に12代は方柱形の墓標のみ西群の北辺に所在する。西群の8代前田利謙墓の墓標1基（塔身と笠）が南東方向に倒れた。幸い塔身と笠に割れなどの破損はなかった。

④-1 8代墓復旧作業 (東から) (6月)

さらに、8月8日の初代前田利次命日に執り行われる「墓前祭」を前に、④倒壊した8代墓とその墓前灯籠2基の復旧作業が実施された。

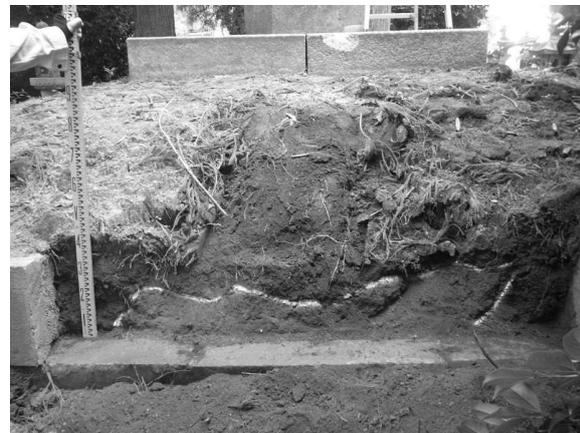
④-2 正面 (東面) 墳墓の土層堆積状況

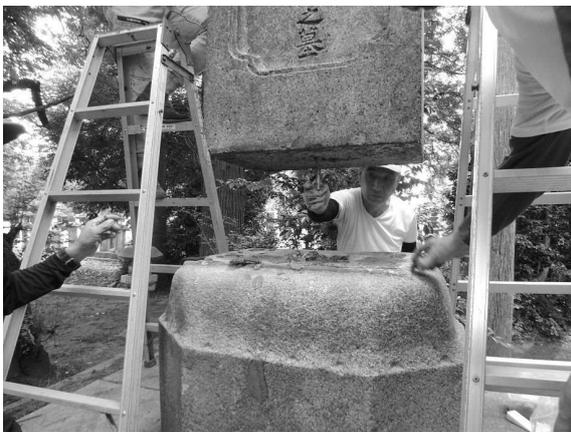
④-3 墓標と基礎の間にステンレス棒挿入

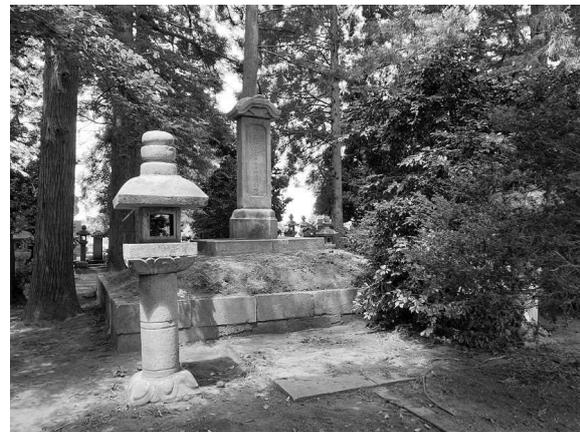
④-4 8代利謙墓及び墓前灯籠復旧後

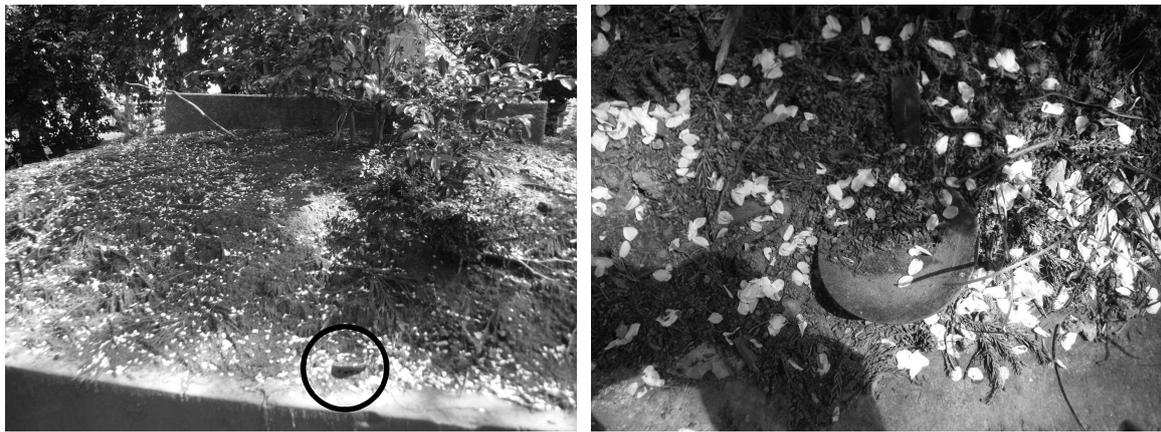
写真2 8代墓墳丘西面 越中瀬戸焼出土状況（4月）

1は4月に墓所内の現地確認に赴いた際に、藩主墓区画の西群に所在する8代前田利謙墓の西面墳丘中から半分ほど露出している状況を確認していた（写真2）。地震で倒壊した8代墓標の復旧作業が6月22日に長岡御廟保存会発注のもと、富山市石材加工協同組合の5社によって実施された。その事前打合せのために現地に向いた際にこの丸皿が地面に落下していたことから採集した。口径10.3cm、底径4.0cm、器高2.8cmを測る。底部内面に重ね焼きの痕跡、底部外面に回転糸切痕が残る。内面と外面口縁部から体部上部に鉄釉がかかる。

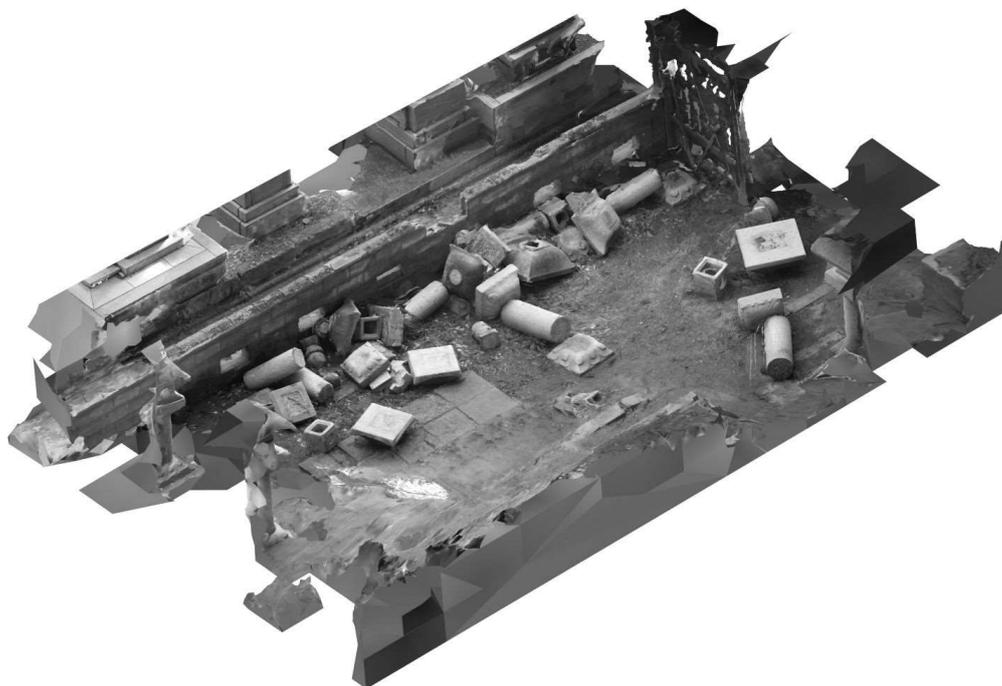
写真3 フォトグラメトリによる被災灯籠の記録画像（北群2代前田正甫墓南側）
