# 宮跡管理に関する調査研究

## —平城宮跡兵部省（東）列柱表示等 修繕工事について—

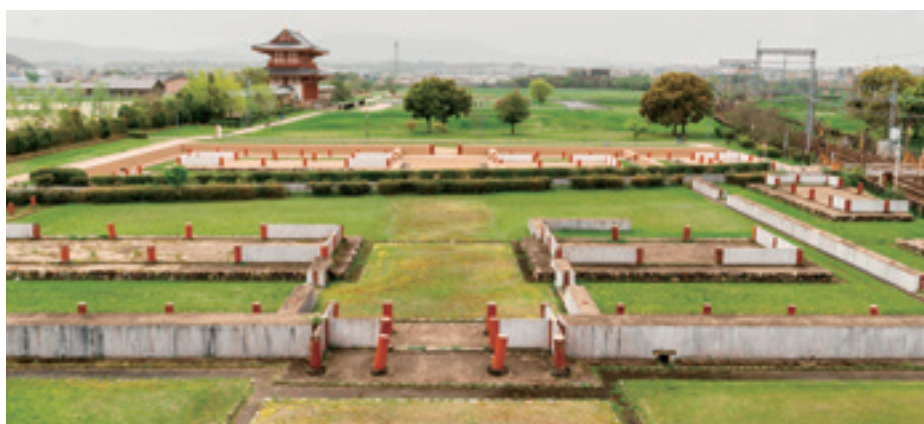
**木柱の劣化状況** 当初整備で設置された柱の処理は兵部省と式部省で違いはなく、いずれもキシラデコール浸漬、側面をオイルペンキによる朱塗り、天端を黄色塗りとされた。原因は不明だが、兵部省は式部省よりも柱の劣化の進行が著しく、兵部省の中では東側のほうが西側よりも状態が悪い傾向がみられた。特に柱頭部と地際部の劣化が激しい。東側では20本以上の柱が傾倒し、大破した柱も1本あった。2019年度の劣化状況調査<sup>1)</sup>では公園長寿命化指針<sup>2)</sup>にもとづき、兵部省の建物は健全度「C（全体的に劣化が進行している）」、緊急度「高」、式部省の建物はそれぞれ「B（全体的に健全だが、部分的に劣化

図63 兵部省（東）修繕工事前（2024年4月撮影）

**今回の修繕の内容** 全77本のヒノキの柱（直径24～36cm）および築地塀小口部分の交換、建物・築地塀・区画塀の壁の洗浄・再吹付、舗装部分の撤去・再舗装等が実施された。当初整備の仕様は東側と西側で共通であり、今回の修繕の仕様も西側と共通である。

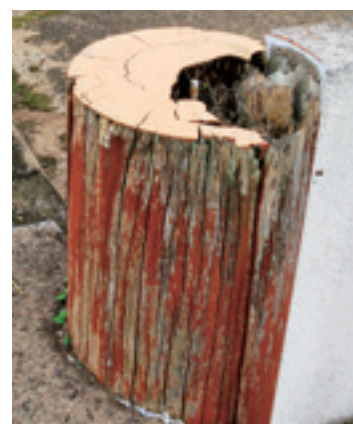
兵部省東側では、西側に見られなかった小修繕の跡が確認された。柱の頭部は特に劣化が著しく、板材と塗料を用いて修繕されていた。ほとんどの柱の天端には1mmほどの厚さで薄橙色の塗料が塗られていた。直接木部に塗られたものが多く、これは兵部省西側でも見られたものであり、現在の式部省も同様である。これらは健全な状態のものもあったが、多くは木部の割れにともなって亀裂が生じ、部分的に消失しているものもあった（図64）。それ以外に、4本の柱では薄い板状のモルタルで天端の全面が覆われ塗装されていた。その他、頭部を高さ5cmほど切断し、新たな木材に交換したものもあった（図65）。頭部の内側が深く腐朽し、厚さ数cm、幅20cmほどの正方形または円形の板が埋められていた柱もあり（図66）、修繕は腐朽が著しく進んだ後に実施されたようである。5本の柱は、地際部が高さ5cmほどまで根継ぎされていた（図65）。

図64 柱頭部の過去の修繕箇所の劣化状況

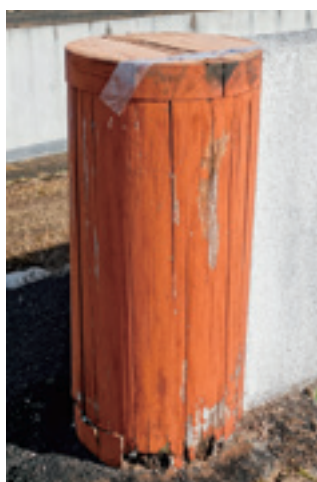
図65 柱頭部と地際部の過去の修繕

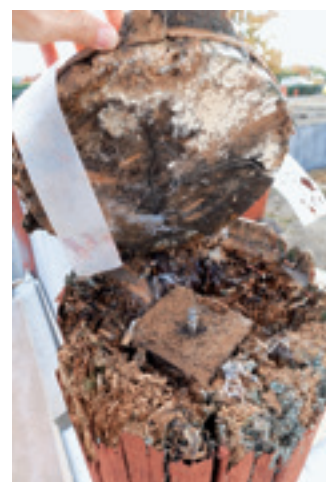
図66 柱頭部内側の過去の修繕
