# 能登半島地震と奥能登豪雨 による重要文化的景観の被害

—上大沢の間垣集落の被害実態と課題—

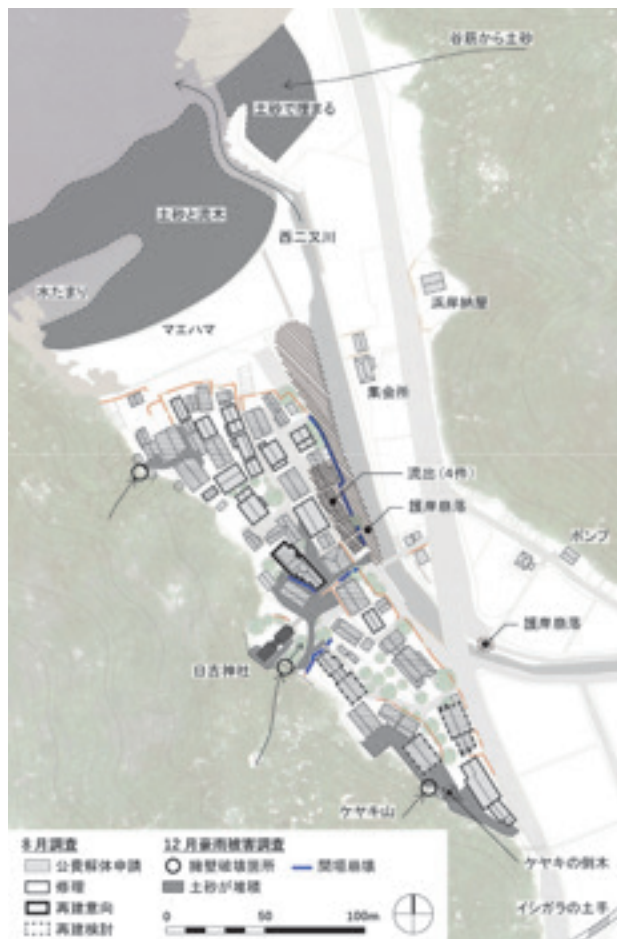
図72 上大沢集落の被害状況（震災+豪雨）

ところが、9月の豪雨による河川氾濫と土砂災害が大きな被害をもたらした（図72）。雨による増水に加え、男女滝付近の複数の沢筋で発生した土石流による土砂と流木が川に流れ込み、日吉神社参道入り口付近から海までの護岸が崩落した。崩落区間にあった道路、間垣、4件の納屋等が流出した（図74）。

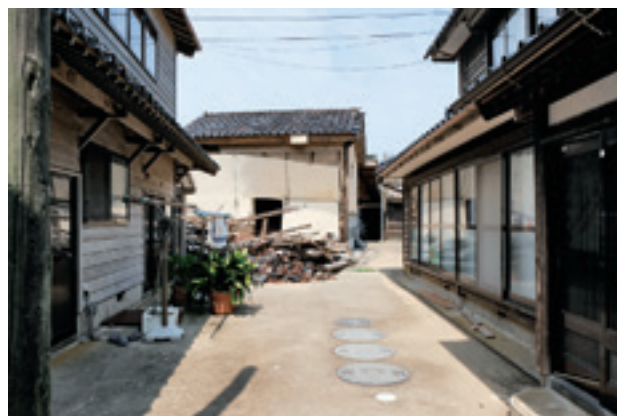
**集落の被害** 8月の目視による震災被害調査では、蔵や納屋で数棟の倒壊が見られたが家屋には倒壊はなく、大きな傾きや歪み、瓦の落下、建具の損傷などの被害がみられた。間垣の被害はほとんど確認できなかった（図73）。

図73 地震による倒壊被害

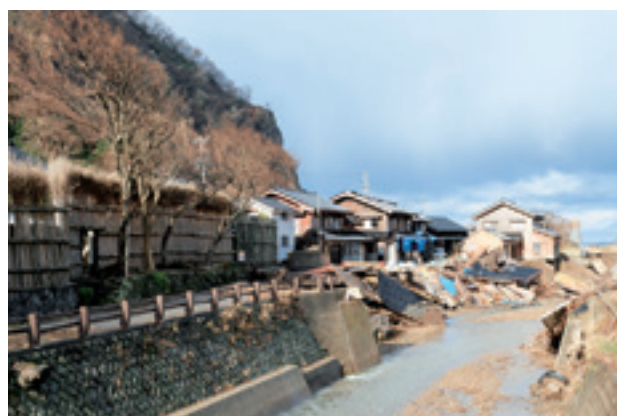
図74 西二又川の護岸崩落による間垣と家屋の流出

喪失した間垣の再生では、流出した護岸、道路、宅地の造成がまず必要となる。あわせて残された間垣や間垣と一体となった樹木（ヨノミ・クロマツ・ケヤキ）の保全、石積みや土盛などの生活空間を特徴づける要素、家屋の配置と隣接地とのつながりを保全することで、ひとまとまりの居住域の空間性を維持することが重要である。

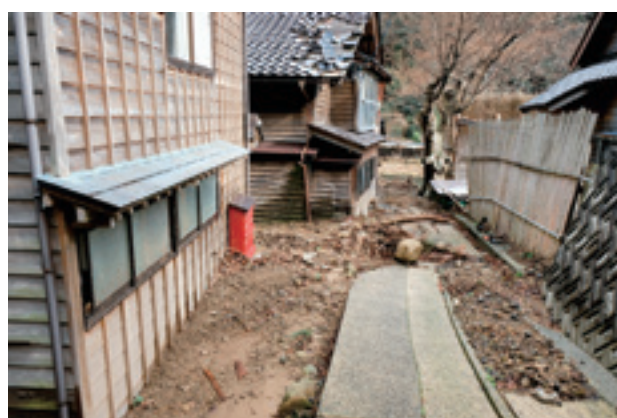
図75 神社の裏山からの土砂が約1m堆積

集落背後の山で発生した土石流は、3ヵ所で擁壁（対策工）を倒壊させ、集落内に土砂と倒木が流れ込んだ（図

75)。特に日吉神社の裏山からの土砂の流入量が大きく、神社の床下、参道の両側の敷地に0.5～1 m程度の土砂が堆積している。

**課題②：日吉神社の修理** 震災被害では建て起こしが可能な状態であったが、豪雨災害で土砂が床下に流れこみ堆積した。修理費用の地元負担や将来的な維持管理の検討を踏まえ、集落にとって適正な修理再生のあり方を検討する。文化的景観の保護では復元が必須ではない。

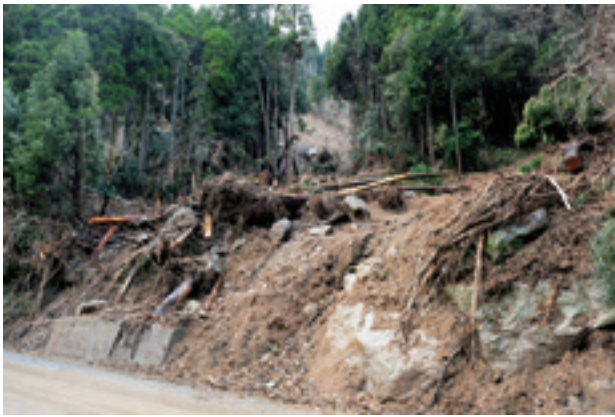
図76 西二又川左岸の山地からの土石流

の土砂や倒木は道路に堆積するとともに、その先の川に流れ込んで流路内に堆積し、その結果、流路が変わり、川沿いの農地内に大量の土砂と流木を堆積させることになった（図76・78）。

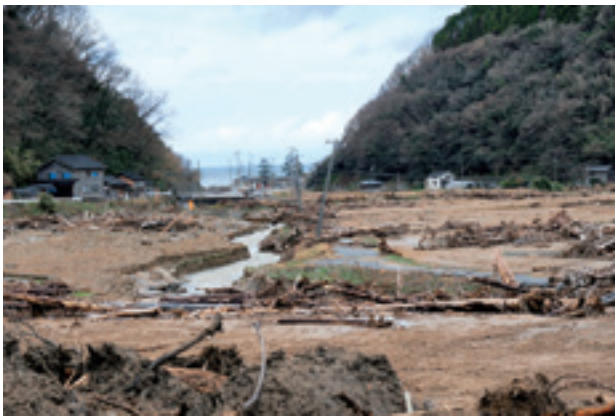
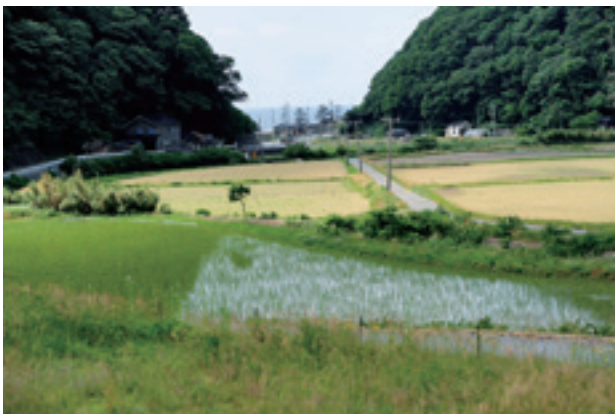
図77 ハマダの被害（上：豪雨後、下：6月の田植え後）

上大沢の農地は、川沿いのハマダと川の東に位置する地すべり跡の南傾斜地に拓かれたヤマダがある。ヤマダへの道は倒木で閉塞している。ハマダでは、震災後は作付けできる水田があったが、豪雨後は流木と土砂により農地のかたちをとどめないところもある。豪雨被害を受けた農地の復興には時間がかかりそうである（図77）。

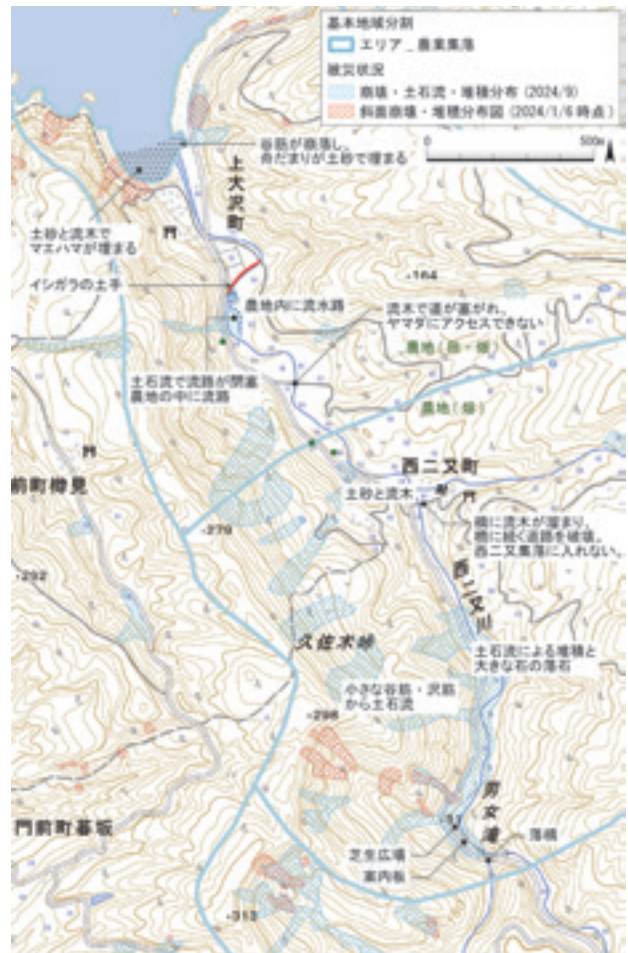
図78 西二又川兩岸の被害状況

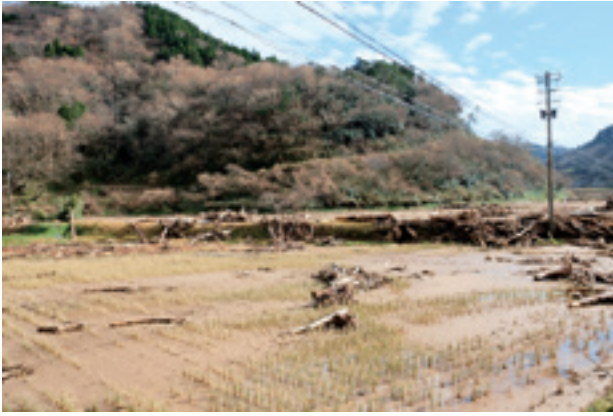
ハマダでは、藩政期に時化や海風から水田を守るために3重の堤が造られ、その名残がイシガラの土手として残る。本来は海風の影響から農地を守るための装置であったが、今回の豪雨災害では、流れてきた流木や土砂を止める土手となっていた（図79）。イシガラの土手の海側の農地で被害が小さい。

図79 イシガラの土手が流木の水田への流入を阻止
