第1章 西トップ遺跡調査修復事業 10年目を迎えて

2021年、西トップ遺跡調査修復事業は開始から10年目の節目の年を迎えた。これまでの多くの方々のご支援・ご協力によって、順調に調査修復事業を推進することができている。本章では、当修復事業の推移を順を追って記すとともに、これまでの当事業で判明した西トップ遺跡に関する新たな知見をまとめる。

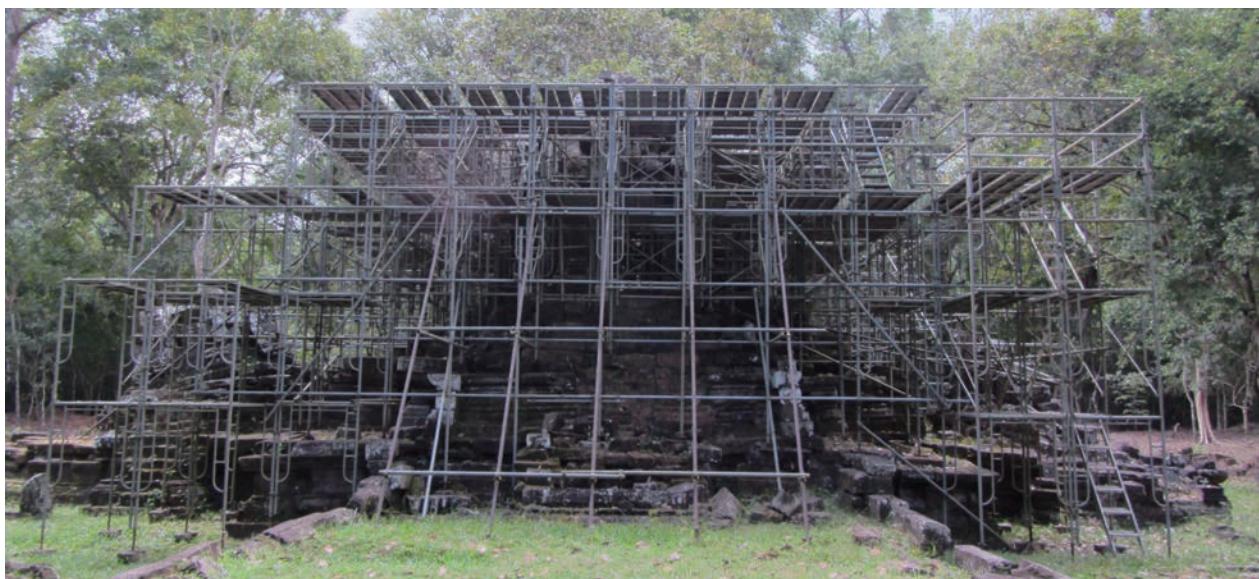
2008年5月26日、中央祠堂東側破風部分の石材40個あまりが落下した。その前々年にカンボジア側により中央祠堂頂部に繁茂していた樹木が伐採されたために、樹根が抱えていた石材が不安定となり、崩落したとみられる。この石材落下に伴ってかろうじて均衡を保っていた中央祠堂上部の石材が全体が不安定化した。急遽、APSARAと協議を重ね、日本国政府アンコール遺跡国際調査団（JASA）のご協力を仰ぎ、中央祠堂に足場材を架けて、祠堂本体を支えることとした（第2図）。APSARA、奈良文化財研究所をはじめとする国内外の関係者による協議を経て、独立行政法人次期第3次中期計画（2011年度から2015年度）より修復工事に着手することが決定された。修復の決定にあたっては（株）タダノと飛鳥建設株式会社をはじめとした多くの方々のご協力が大きな原動力となった。2008年、（株）タダノからは修復に不可欠な16t ラフテレンクレーンをはじめ、スーパー・デッキ、カーゴ・クレーン付きトラックのご提供を受けた（第3図）。飛鳥建設株式会社からは発電機など機材のご提供だけでなく、（株）タダノとの調整、解体作業開始後は石材の加工や接着に関する技術指導をいただいた。

第2図 足場材設置状況（東から）

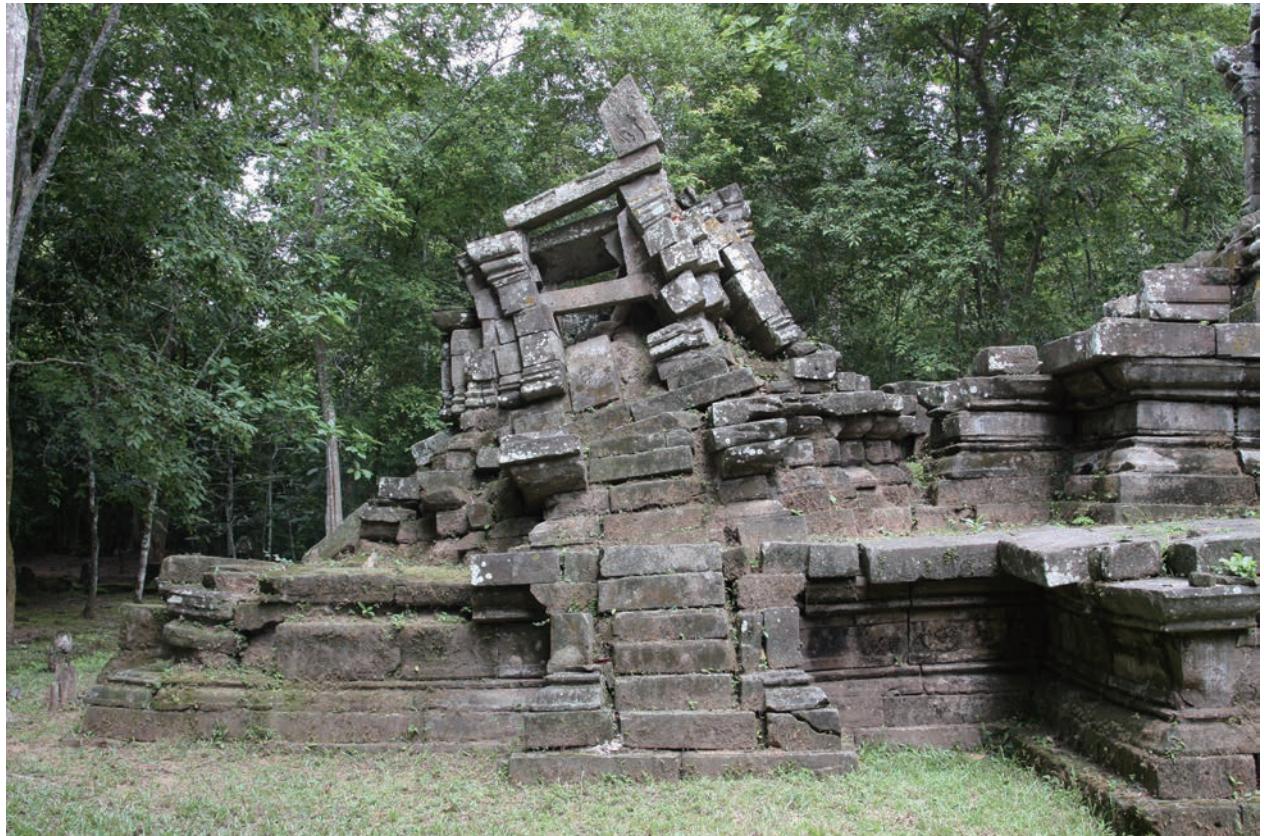
南祠堂は躯体部・上成基壇・下成基壇からなる（第4図）。屋根にあたる屋蓋部はほとんどが失われ、躯体部は南に約19度傾いていた。上面から順に1層ずつ平面図作成、石材番付、解体を繰り返し、躯体部の解体を進めた。解体した部材は、地上のコンクリートベース上で組み上げ、仮組をおこない、水平や位置調整、欠損石材などの確認をおこなった。

第4図 南祠堂修復前状況（東から）

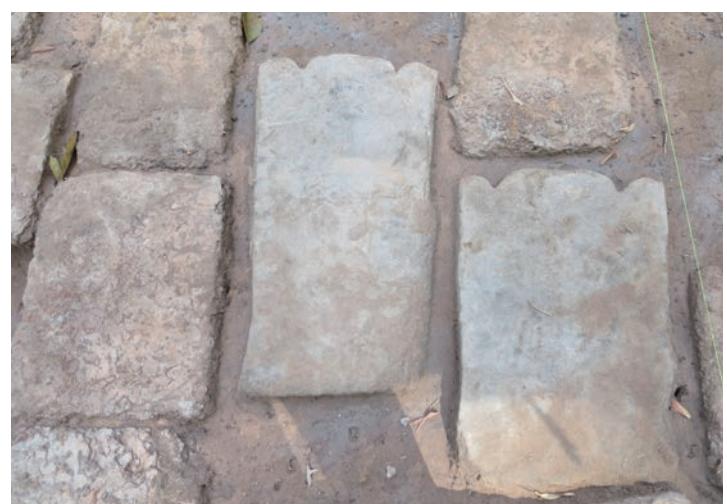
続く上成基壇解体時には、転用石材を複数確認した。中でも特筆されるのが、シーマ石（結界石）と呼ばれる石材が構造材として転用されていたことである。通常、シーマ石は上座部仏教寺院の寺域を区画するために地中に埋められるもので、寺域の東西南北の四隅とその各辺の中央部に設置される。シーマ石は2石1組として据え付けられるため、合計8か所に2石ずつ各寺院に設置されることが通例である。南祠堂では上成基壇から12点、続く下成基壇最下層からも2点のシーマ石（第5図）が発見された。おそらく、元来どこかの寺院に据えられていたものを、南祠堂の構造材として転用されたものと考えられた。

第5図 南祠堂下成基壇最下段（N24）検出シーマ石（南から）

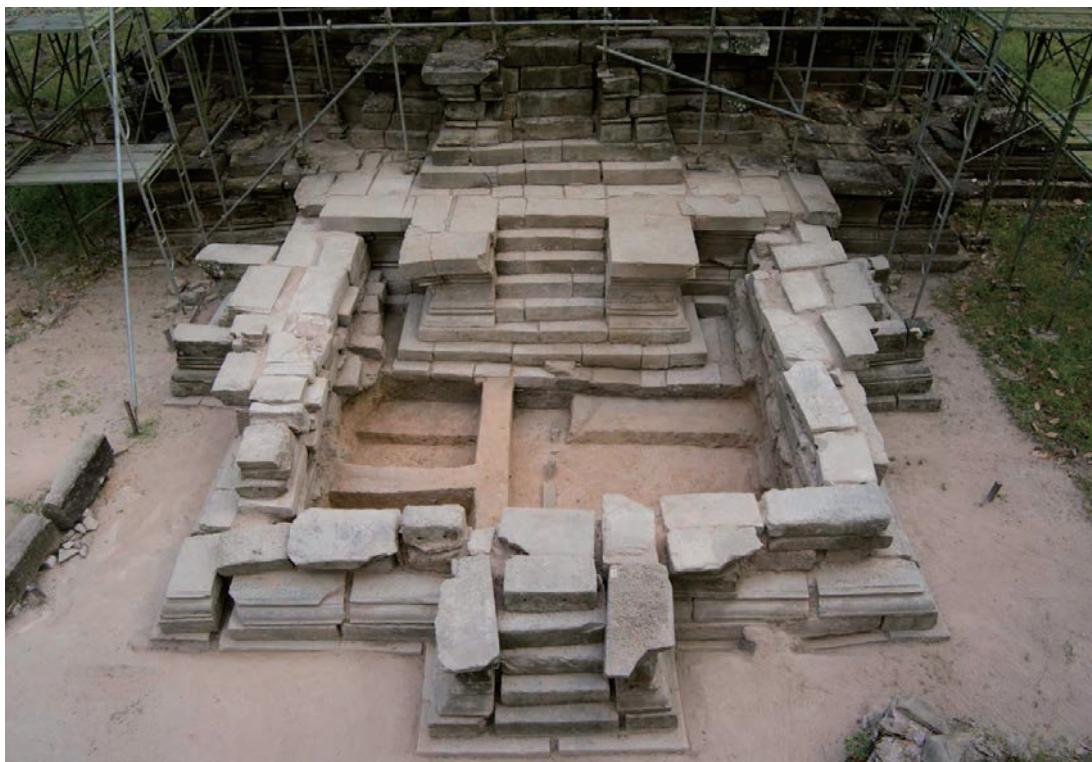
下成基壇最上面は砂岩敷石面であったが、不等沈下を起こし、中央部から南にかけて 20cm 以上沈下した状態であった。敷石面を解体すると、基壇内に充填されていた基壇土が赤褐色の粗砂であることが判明し、また版築のような基礎構造は見られなかった。この基壇土を発掘すると中央祠堂下成基壇の南階段が検出された（第6図）。

この中央祠堂下成基壇の南階段は状態もよく、不等沈下は起こしていなかった。のことから、南祠堂軀体部の傾斜の原因が判明した。経年変化などの原因により、南祠堂下成基壇外装のうち南西隅の羽目石が崩落、隙間から基壇土が外側に流出し、基壇中央部の沈下が起こった。一方、中央祠堂南階段に載っていた南祠堂北側は沈下することはなかった。そのため、軀体部全体が南に傾斜するとともに、屋蓋部の倒壊が起こったと推定された。また基壇土内からは青銅製鈴や陶磁器片など数点のみが出土した。検出された中央祠堂下成基壇南階段は、再構築の際に再び埋め戻すことになるため、最大限の記録採取に努め、実測、3D測量と写真撮影をおこなった。

第6図 中央祠堂下成基壇南階段検出状況（南から）

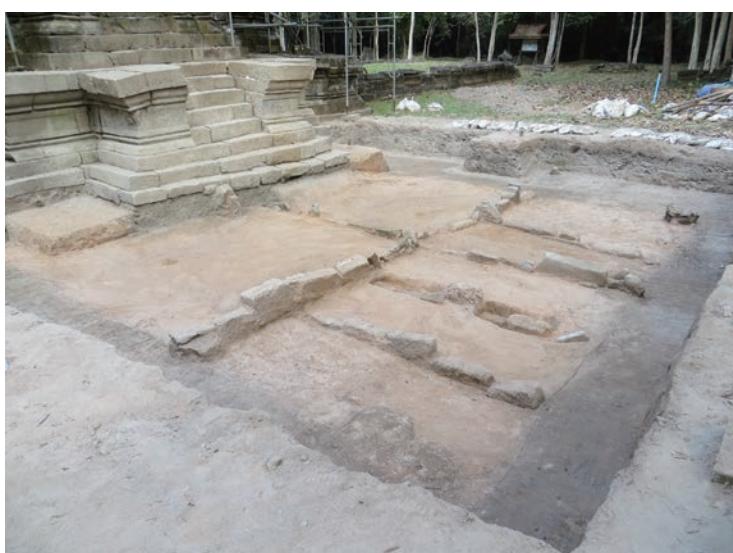
第7図 南祠堂基礎地業検出状況（南西から）

基壇部最下層の調査では、現基壇の南側延石直下から基礎の掘込地業が確認されるとともに、石列が検出された(第7図)。これらの石列は砂岩またはラテライトブロックを縦置きに並べ、東西南北に組み合わせて作られていた。また掘込地業南掘込線のすぐ南から、黒褐釉長頸壺と無釉陶器の丸底壺・長頸壺などが出土した。一部掘込地業の深さを確認する断割トレンチを南北方向に入れたのちに全体を埋め戻し、再構築をおこなった。

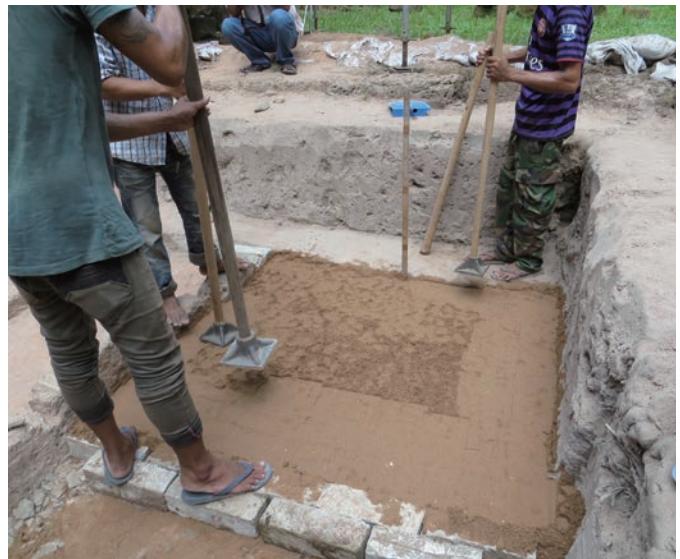
第8図 南祠堂再構築作業状況

2014年10月からは基壇下の地業部から再構築に取り掛かった。再構築にあたっては、基礎地業や基壇内に充填されていた赤褐色粗砂層の地質調査成果に基づいた改良土を用いて、版築をおこない(第8図)基壇土の強化を図った。

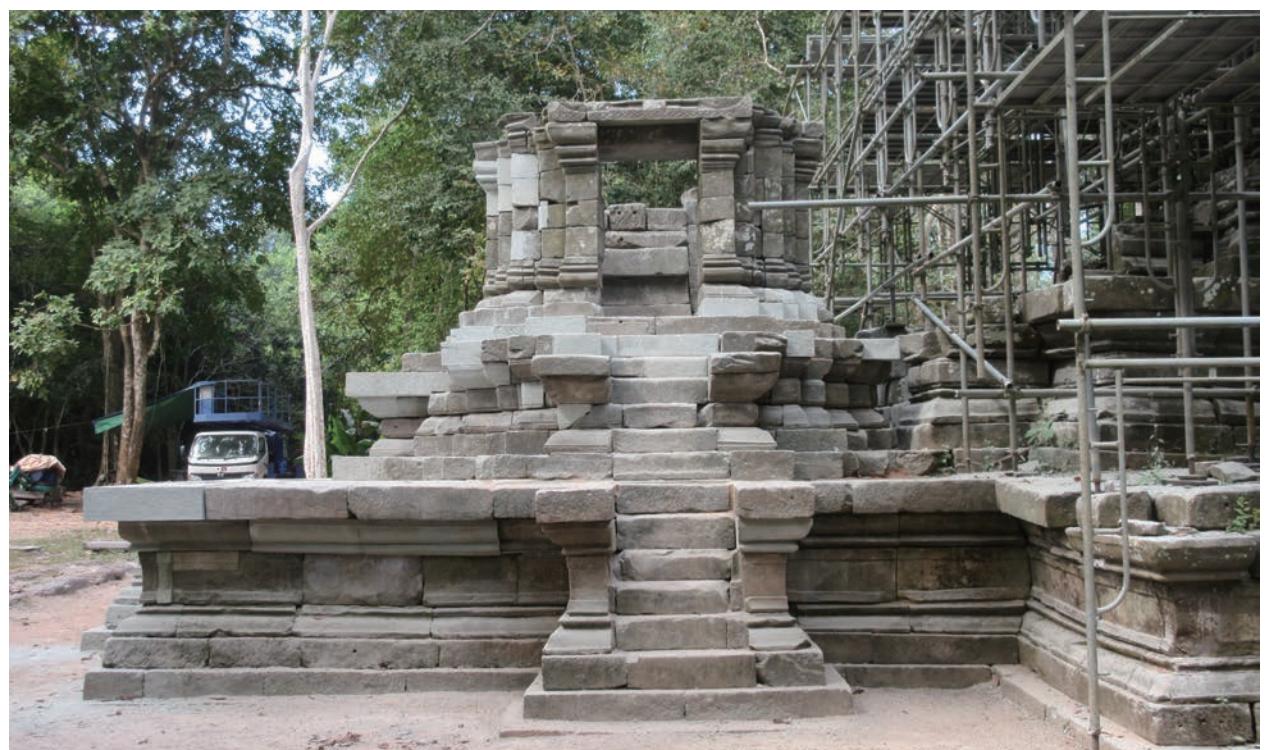
第9図 南祠堂再構築状況（東から）

2015年9月23日には、無事南祠堂の調査修復を完了し、南祠堂の再構築完成の式典を挙行することができた。南祠堂屋蓋部に関しては、東面と北面の破風下端の桁材部分まで再構築をおこなった(第9図)。調査の詳細については、修復報告2を参考されたい(3)。

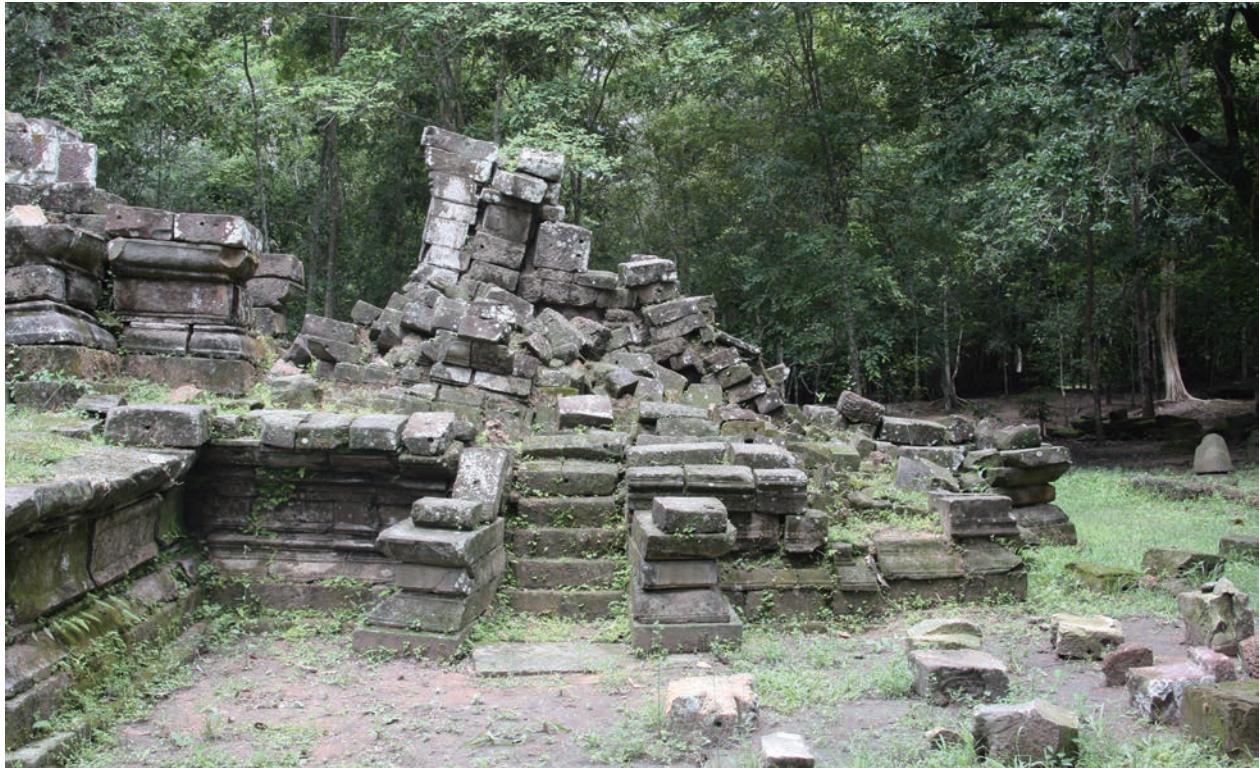
2016年2月、北祠堂の解体に着手した（第10図）。北祠堂は全体が北側に倒れこんでおり、躯体部の崩壊が南祠堂と比べてより進んでいた。躯体部の一部の石材は崩落し躯体部内部に残されていたが、その他の多くの躯体部の石材はフランス極東学院により地上に整理され、特に北祠堂北側に雑多に置かれている状態であった。修復作業に先立ち、その石材一つ一つに番付をおこない、図面を作成とともに、その石材が本来はどこに置かれていたかという原位置の特定をおこない、再構築に備えた。

第10図 北祠堂修復前状況（東から）

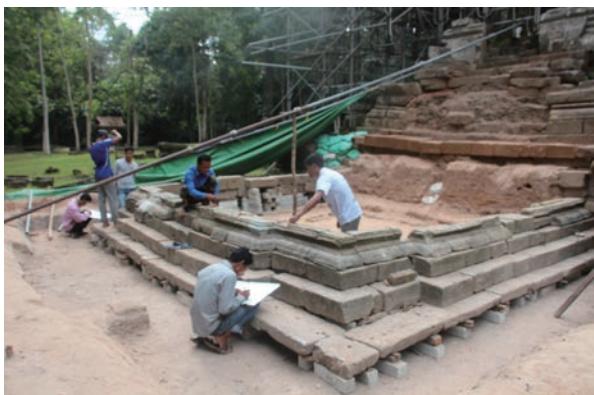
第14図 北祠堂下成基壇再構築作業風景（北西から）

レンガ造遺構に関して詳細な調査をおこなった後、遺構保存のためにオリジナルの赤褐色粗砂を主とした改良土で埋め戻し基壇の再構築に取りかかった（第14図）。軀体部再構築にあたっては周囲の散乱石材から当初部材を発見し、元の場所に納めることを目指した。その過程で、軀体部の東正面を除く3面の偽扉と呼ばれる扉全てに如来立像があらわされることが判明し、それらを再構築することができた。

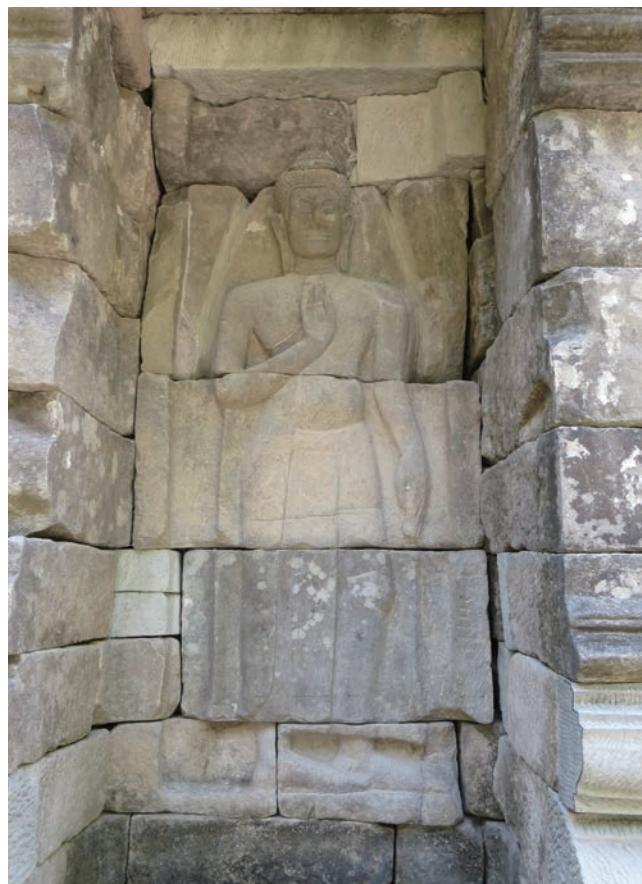
第16図 北祠堂西面偽扉再構築状況（西から）

西面は如来立像下半身が現地に、上半身はアンコール保存事務所に収蔵されていた。文化芸術省のご高配を得て、2016年4月にアンコール保存事務所から西トップ遺跡現地に上半身を運び入れ、西トップ現地に残っていた下半身と組み合わせ復元した（第16図）。

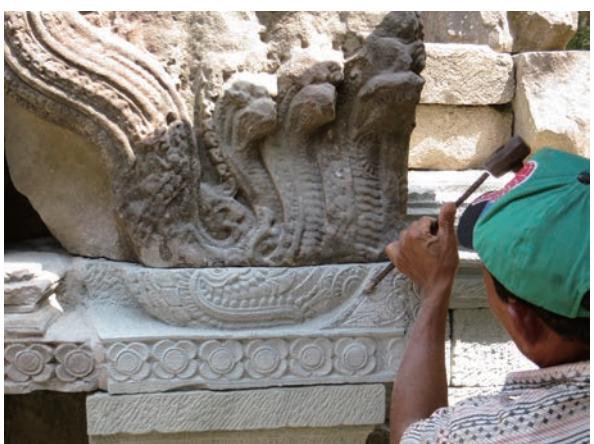
第15図 北祠堂ペディメント新材彫刻作業風景（東から）

2017年8月には北祠堂の基壇部の再構築が終了し、軀体部の再構築を進めた。北祠堂は南祠堂と比べ軀体部の崩壊の度合いが大きく、周辺の散乱石材中から多くの部材を探し出す必要があった。現地での詳細な調査により散乱石材から多くの石材を北祠堂に設置することが可能となったが、それでも発見できない、または破損のため再構築に耐えられない部材に関しては、新しい砂岩材で補完した（第15図）。2017年12月、全作業を完了した（第19図）。

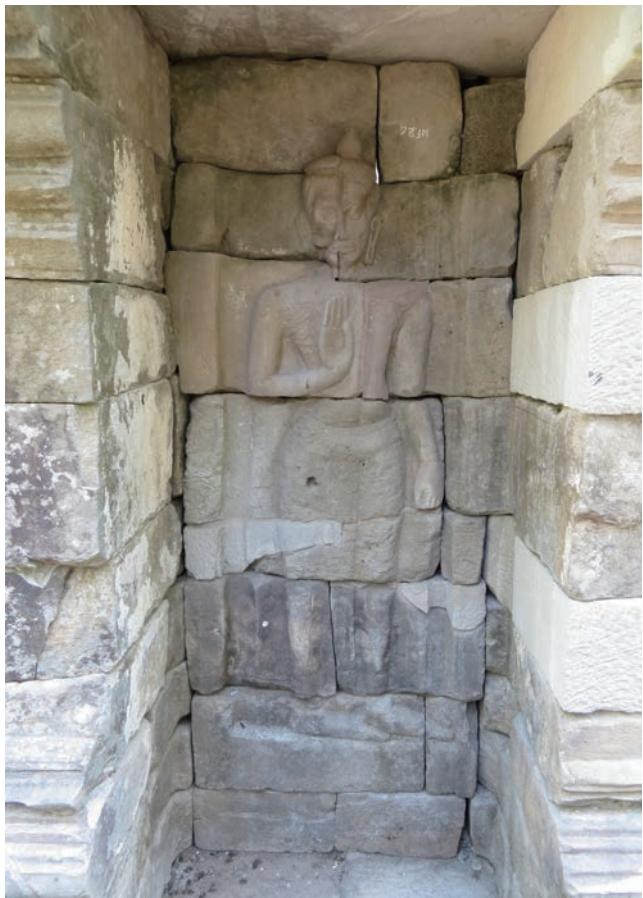
第17図 北祠堂南面偽扉再構築状況（南から）

南面はかろうじて如来立像の足部のみが原位置に残っており、それをもとに散乱石材中から上部を探し出し、復元することができた（第17図）。一方、大きく倒壊していたため古写真の記録にも残らず、その図像を全く推定できなかった北面の如来立像は、散乱石材の詳細な調査によって全身を復元することができた（第18図）。興味深いことに、北面の如来立像は、南面・西面とは様相を異にし、通常の立像ではなくいわゆる遊行仏に近い図像であることが判明した。

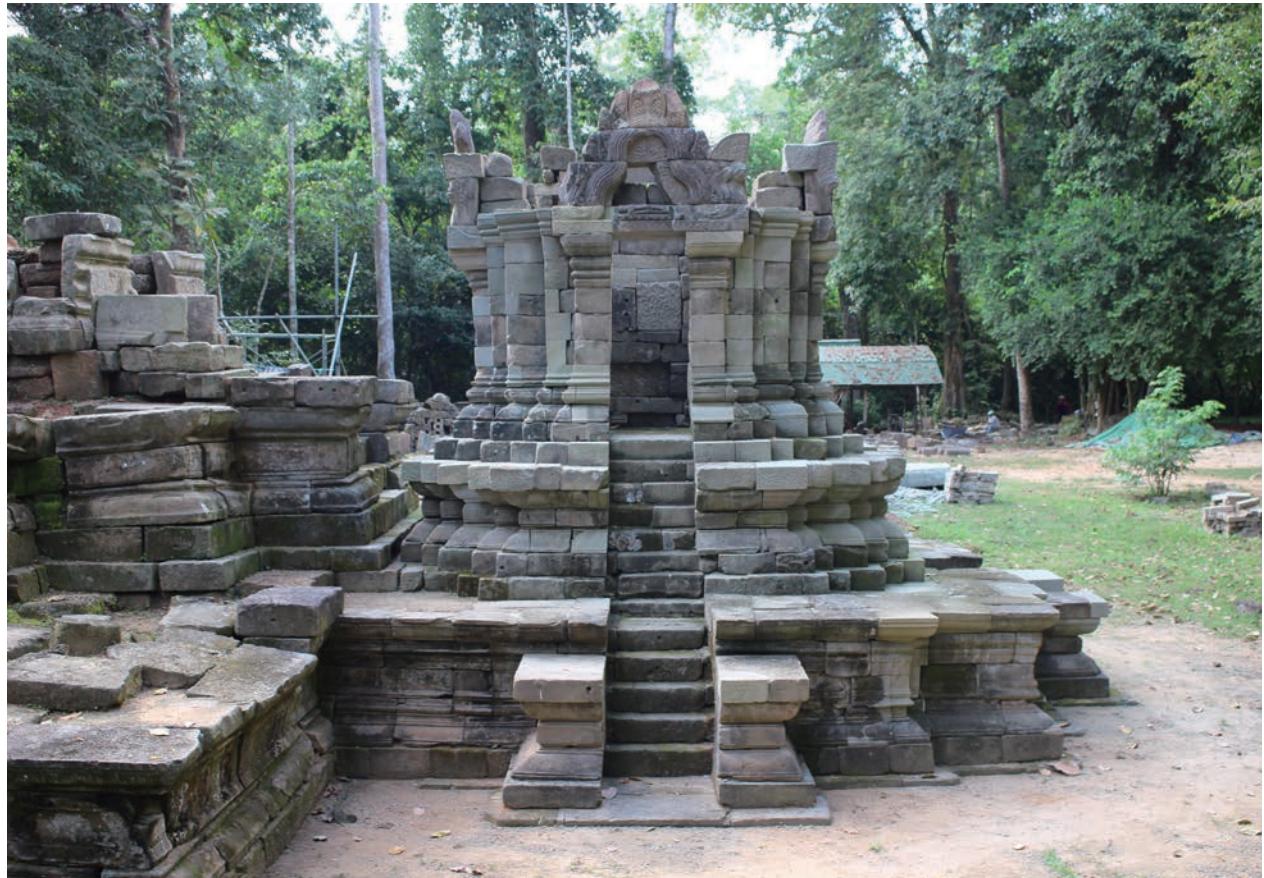
第19図 北祠堂再構築状況（東から）

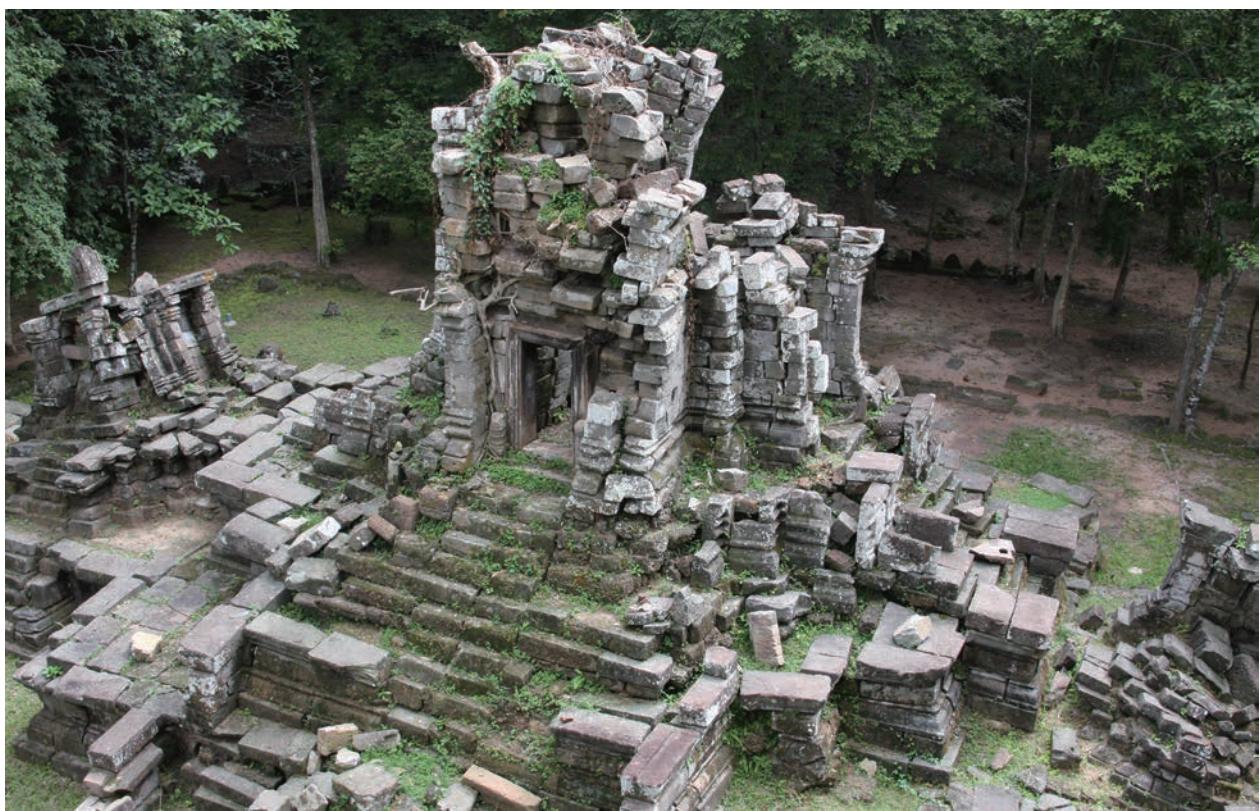
第20図 中央祠堂修復前状況（北東から）

2018年1月より中央祠堂の解体調査を開始した。これまでの南祠堂、北祠堂と同様に上部から順番に解体した。中央祠堂は他の2祠堂に比べて規模が大きく、屋蓋部から順番に慎重に外した（第20図）。解体した石材は、順次仮組をおこなった。2018年8月から9月にかけては、基壇部上面の敷石と扉枠の精査をおこない、10月には扉枠を解体した。これら解体した全ての躯体部の部材を組み合わせ、コンクリートベース上の躯体部の仮組が完了した。

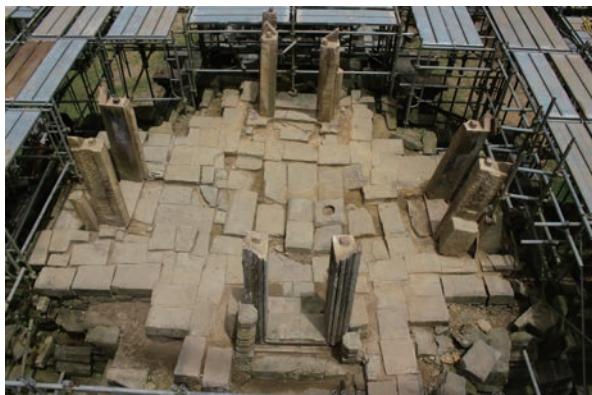
2018年8月には躯体部が解体された上成基壇部上面の調査をおこなった。基壇部上面の砂岩敷石は中央部に転用石材と思われる方形石材がはめられ、そこが不等沈下を起こし、不揃いとなっていた（第21図）。この敷石を外すとラテライト敷石があり、やはり中央部に石の乱れた個所の存在を確認した。その部分を発掘調査した結果、ラテライト敷石の下にさらに3段分のラテライト敷石が存在し、その中央部にラテライト敷石を破壊して盗掘孔と思われる縦穴が穿たれていることが判明した。アンコール遺跡群の諸遺跡によくみられる塔中央の盗掘孔と考えられ、ここからは近代の針金片などが出土した。深さ2m余りまで調査を継続したが盗掘孔は続いており、調査の安全と基壇の耐荷重性を考え、この時点で調査を終えることとした。盗掘孔内には砂岩やラテライトが乱雑に埋め戻されていたが、発掘調査後の埋め戻し時には改良土で埋め戻し、上部荷重に耐えられるよう処置をおこなった。

第21図 中央祠堂上成基壇上面敷石面検出状況（北から）

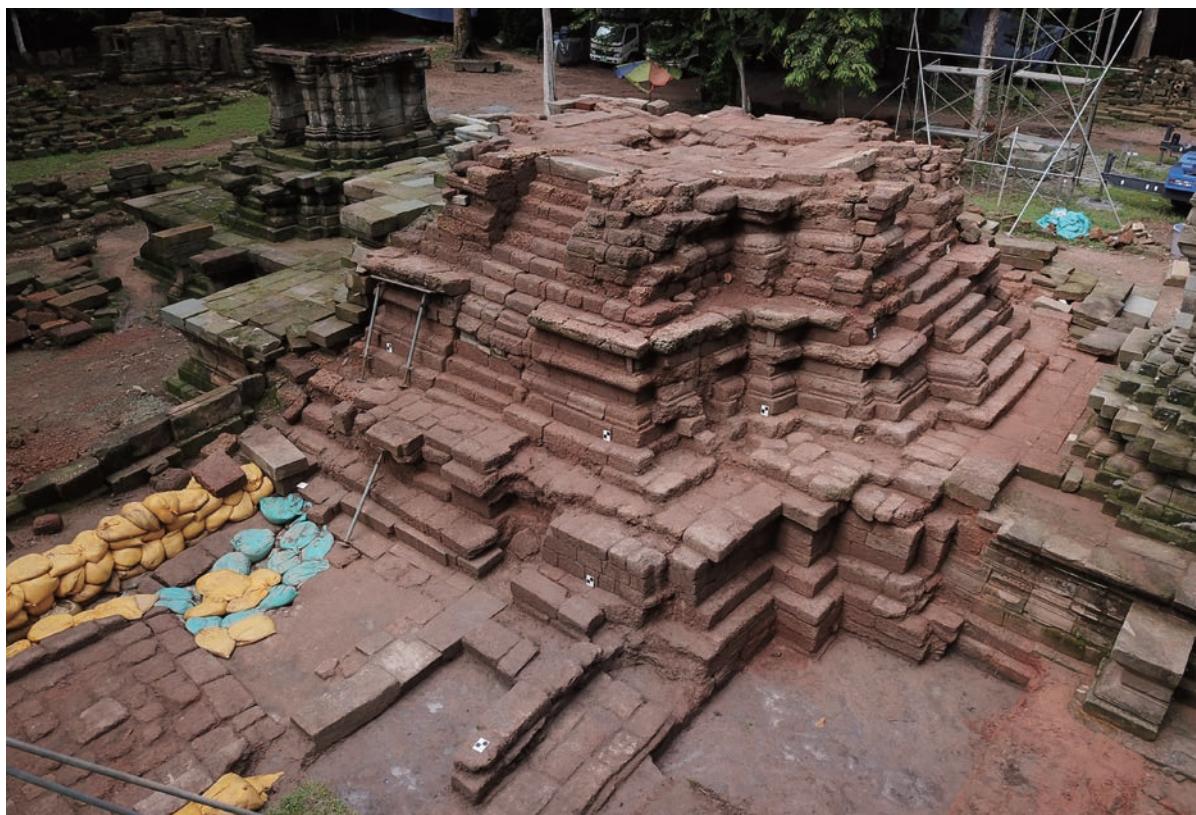
ラテライト基壇は上述の通り1/4ごとに解体を進め、その都度写真撮影と3D測量をおこなった(第23図)。その結果、ラテライト基壇も外装の砂岩基壇と同様に上成、中成、下成の3段構成であった。上成基壇と下成基壇はモールディングの少ない石材を組み合わせ、下成基壇では延石2段、地覆石1段、羽目石3段、葛石1段で構成されていることが判明した。中成基壇は羽目石の中段に丸みを帯びて突出するモールディングが施されていた。

第23図 中央祠堂ラテライト基壇検出状況（北東から）

中央祠堂基壇部砂岩外装の解体は順調に進み、2019年秋にはラテライト基壇の北面から東面を含めた全面が明らかになった。ラテライト基壇は解体せず、一部補修をおこなうにとどめた。オリジナルの基壇を保存するため、ラテライト基壇の3D測量、写真撮影などできる限りの記録保存をおこなった。また、同時に進めていた東正面の仏像台座と仏教テラスの発掘を経て、仏像台座の再構築をおこなった。その後、中央祠堂基壇部の再構築を進め、2021年1月段階で軸体部の再構築作業を続けている状態である。
