西トップ遺跡の調査と修復

—北祠堂の再構築—

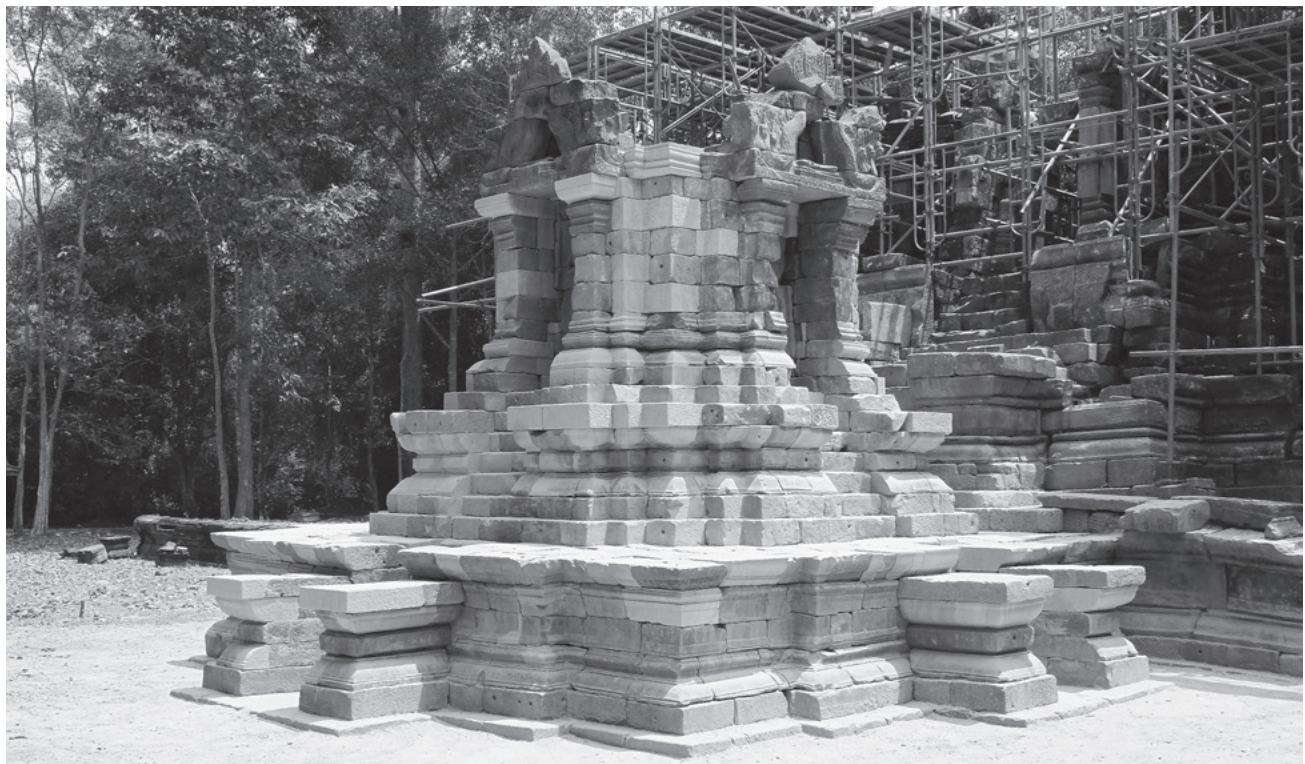
図14 北祠堂修復完成後（北西から）

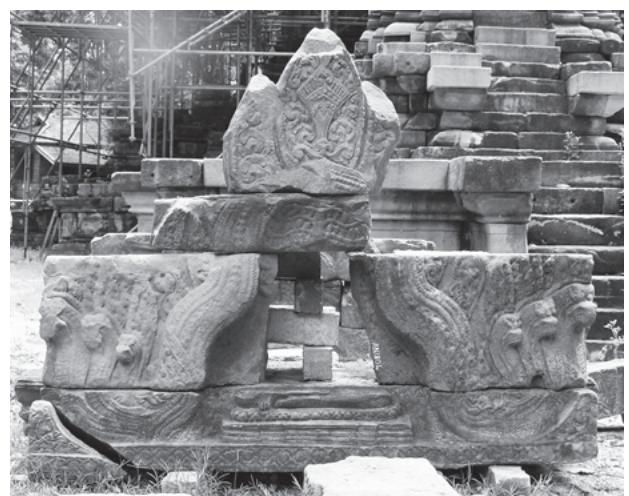
西面上成基壇上に破風下部の横材が落下した状態で残っており、これをもとに、各面の破風を修復することができた。ただ屋根材が修復できない現状にあっては、破風のみを乗せることは、来訪者の安全確保の面から困難であると判断された。最終的に軀体部上部は、全体の安定化と釈迦像レリーフの安全と盗難防止もかねて、破風組み上げ写真撮影の後は、破風最下段の桁材のみの状態に戻す予定である。

図15 西面破風仮組状況

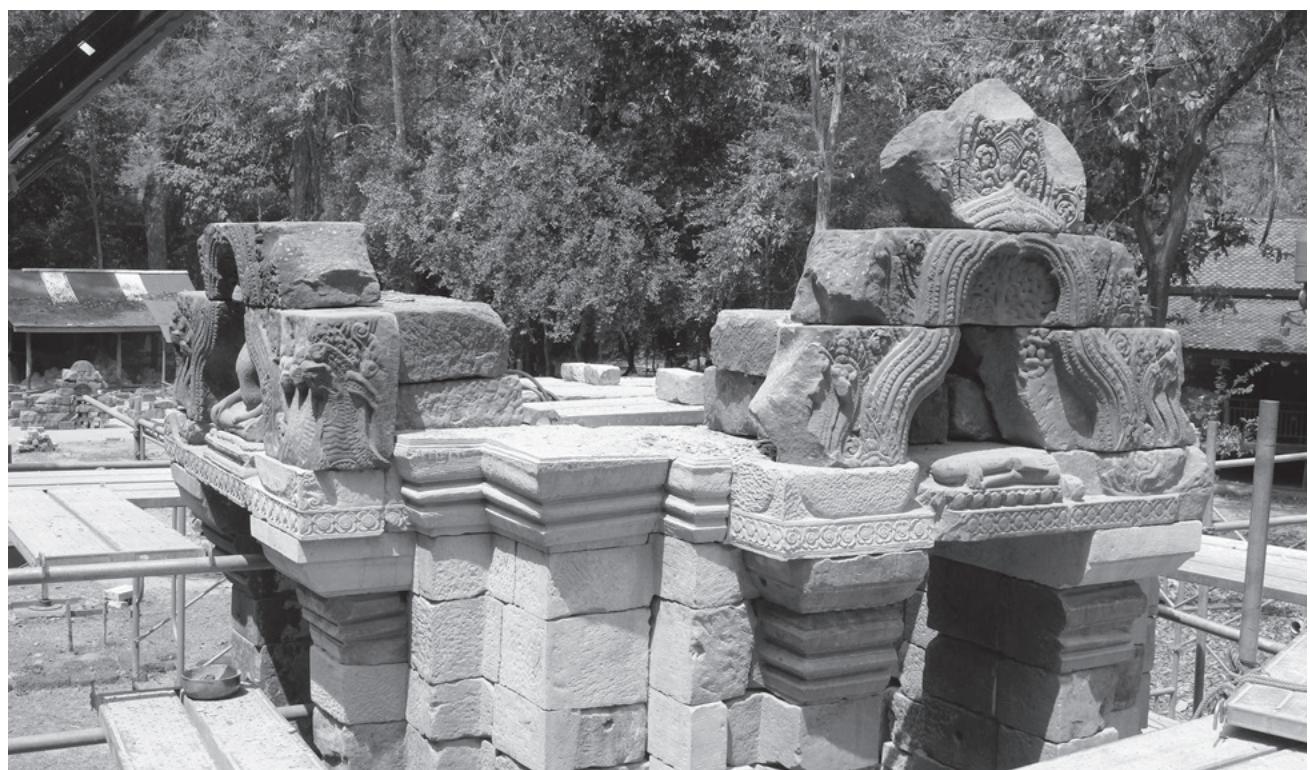
図16 破風組み上げ状況（南東から）
