# 銀象嵌表出作業に於けるX線写真 の応用とその成果につについて

関 邦 一

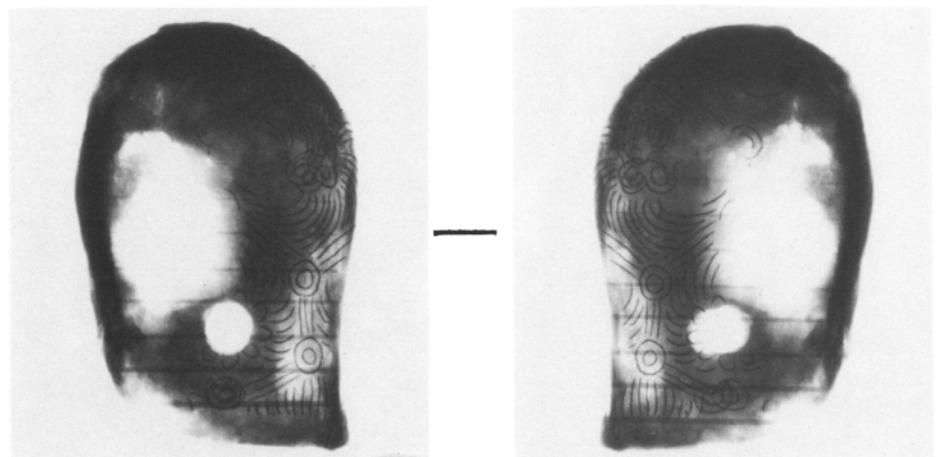
図1 新田郡新田町出土把頭X線写真（ポジに反転）

この2枚のX線写真は、X線撮影フィルムを引画紙に焼きなおしたもので、濃く写っている部分が密度が高く、X線の透過しにくい部分であり、銀象嵌は黒い筋として写っている。2枚の写真には、それぞれ部分的に象嵌のかさなりあった所が見られ、表裏両面に象嵌が施され、その一部は既に消失している様子がうかがえる。

X線写真では透過写真であるため、1枚の写真上に表裏両面の象嵌の影が、同一平面上に写し出されることになる。図1A・B2枚の写真では、表裏をかえた形で、それぞれ同一の象嵌が写し出されているが、AとBでは、象嵌のかさなり部分にずれが生じていることが、写真から読みとれる。これは把頭に最大2.8cm程度の厚さがあるため、撮影時の把頭の位置により、表裏の象嵌のかさなりかたに、ずれが生じたものである。

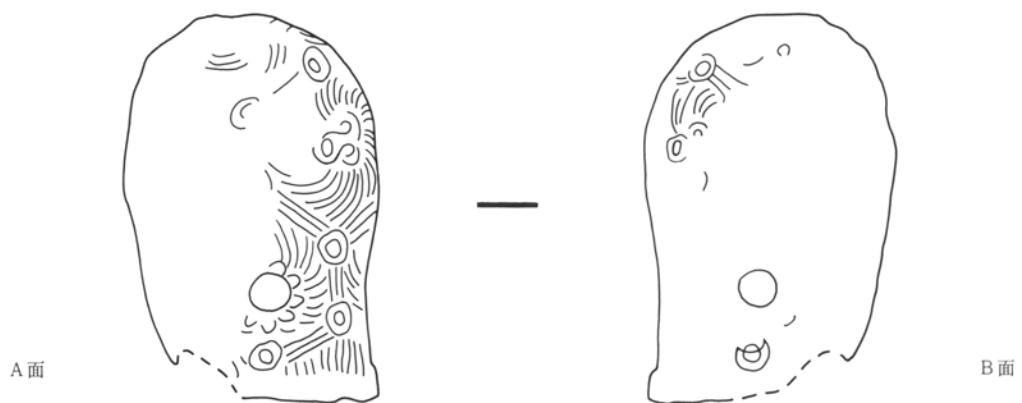
図2 同上把頭象嵌X線象トレース図

このずれを利用して、両面それぞれの象嵌の分離操作を行った。すなわち、2枚のX線写真のうち一方を裏がえしにトレースし、もう一方の写真上に重ね合わせ、少しづつずらしていくことにより、ある位置では、片面の象嵌のみがほぼ重なり合い、さらに別の位置では、もう一方の面の象嵌を重ね合わせることが出来る。この操作のみでは、それぞれ重なり合った象嵌が、A・Bどちらの表面に存在するものであるかは、確定出来ない。しかしこの把頭にあっては、部分的に鎧の進行が著しく、象嵌の存在し得ない所があり、それらと照合することにより、それぞれの面に存在する象嵌は、図2A・Bと推定することが出来た。

象嵌の表出作業は、2枚のX線写真から分離した図2A・Bを参考に、慎重に行った。まず表面の鋳を、カーボランダムポイントを装着した歯科用グラインダーを使用して除去した。X線写真により象嵌の位置が判明しているものの、把頭の表面には凹凸が多く、象嵌がどの程度の深さに存在するか不明であり、鋳瘤と言えども簡単に取り除くことは出来ない。この歯科用グラインダーでの鋳の除去は、象嵌を完全に表出させるのではなく、銀線表面の一部があらわれた所で止め、さらに周囲の象嵌表出へと作業をすすめ、全体像を把握する。

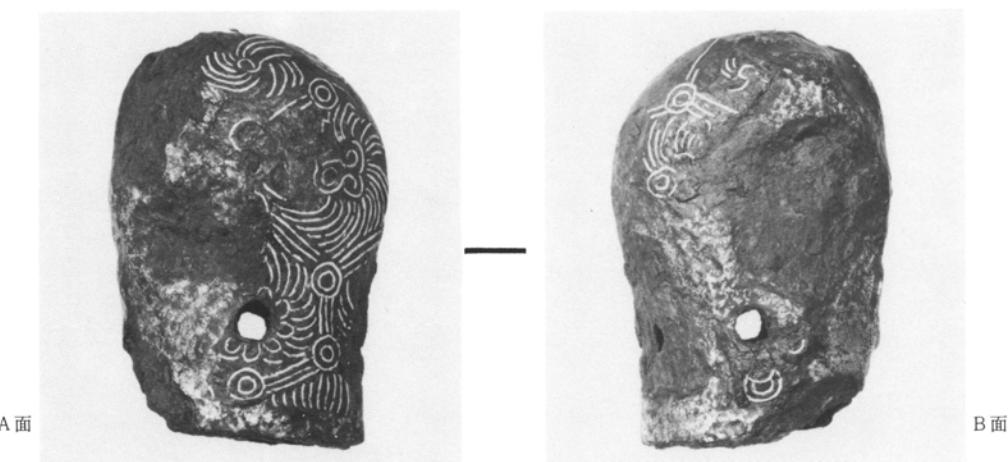
図3 同上把頭象嵌表出作業後  
新田町教育委員会所蔵

以上の作業を行うことにより、X線写真から推定された部分および、X線写真では不明確な側面・上面等を含めた、象嵌の遺存部分のほぼ全体を表出することが出来た。(図3A・B)

また直接、象嵌の銀線自体が残っていた部分の他に、A面緒貫孔下部二重円文から、左上へとのびる3本の直線のうち上方の2本では、銀線を埋めるために鉄地に彫られた、断面V字形のタガネの溝跡のみが見出された。
